İLERİ TEKNOLOJİLER ANABİLİM DALI

**GELENEKSEL KONUT MİMARİSİNDE  
DOĞAL TAŞIN DIŞ CEPHEDEKİ  
KULLANIMI: KAYSERİ/TALAS ÖRNEĞİ**

**YÜKSEK LİSANS TEZİ**

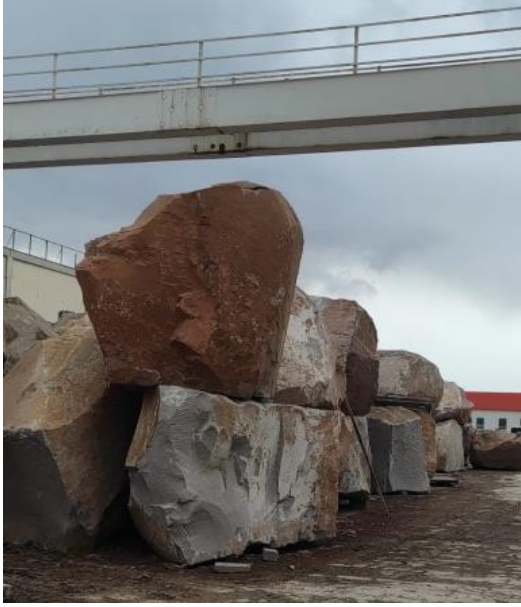
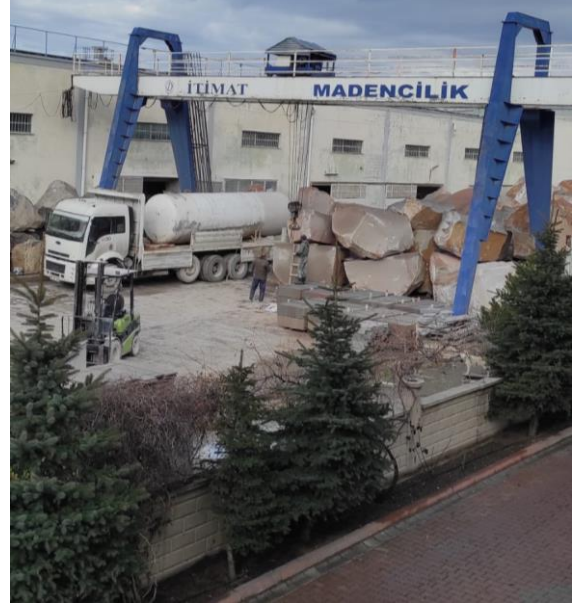
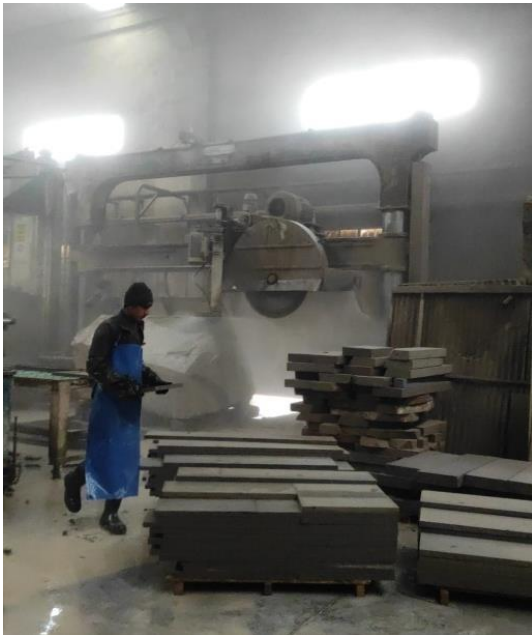
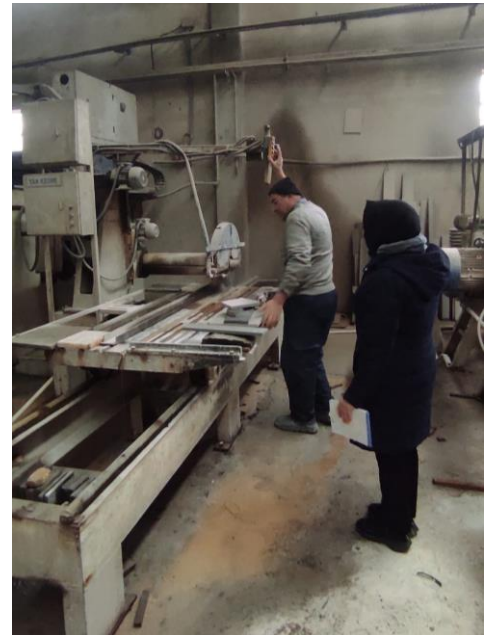
**Şekil 4.7.** Doğal Taşın İşlenme Süreci

Bu kapsamda Kayseri ili Mimarsinan Organize de bulunan İtimat fabrikası ziyaret edilerek taşın işlenme süreci ile ilgili bilgiler fotoğraflama yöntemi ile belgelendirildi (Şekil 4.7).

a) Taşın ocaktan çıkarılması

b) Taşın fabrika içerisine taşınması

c) Taşın istenilen ölçülere göre kesilmesi

d) Özel boyutların elde edilmesi

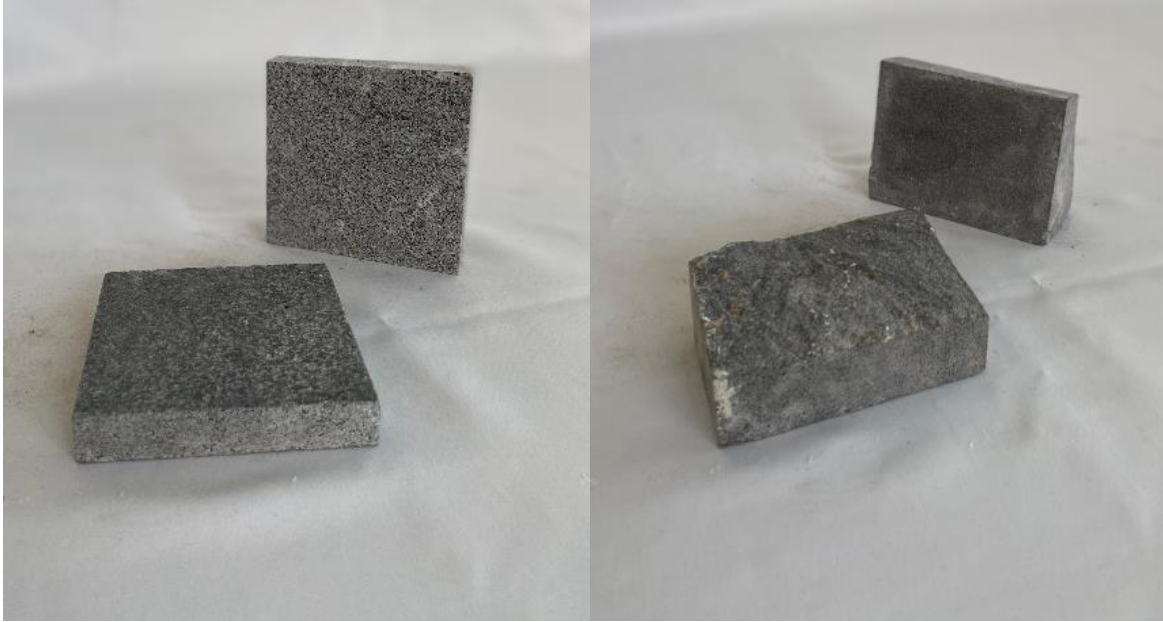
**Şekil 4.8.** Erkilet Bazaltı

Ziyaret edilen fabrikadan Kayseri iline ait bazalt numune örnekleri alınmıştır. Erkilet bazaltının bir yüzeyi işlenmiş diğer yüzeyi hamdır (Şekil 4.8). Molu bazaltının bir yüzeyi işlenmiş diğeri ise kırmadır (Şekil 4.9). Yoğunlukları ise Erkilet bazaltına göre daha yoğundur. Yoğunluğu ise 2.7 dir.

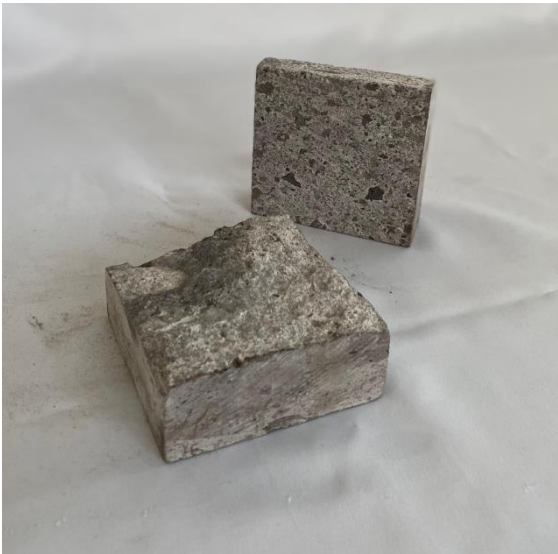
**Şekil 4.10. Gri Andeziti**

Ziyaret edilen fabrikadan Kayseri iline ait andezit numune örnekleri alınmıştır. Andezit taşı gri, kahverengi, gül kurusu ve açık bej(gesi) olmak üzere bir çok farklı renkte karşımıza çıkmaktadır. Andezit taşı Bazalt taşına göre yoğunluğu daha az olsa da aşınması veya bozulması güç bir taş çeşididir. Genellikle duvarlarda ve döşemelerde tercih edilmektedir. Gri ve kırmızı kahve andezitlerinin bir yüzeyi kesme diğer yüzeyleri ise koparma yöntemi (Şekil 4.10-4.11) ; Gül kurusu andezitinin bir yüzeyi mucarta (işlenmiş, pütürlü yüzey), diğer yüzeyi kesme yöntemi (Şekil 4.12) ; Açık bej andezitinin ise iki yüzeyi de kesme yöntemi (Şekil 4.13) ile elde edilmektedir. Yoğunluk sıralaması olarak en yoğun gül kurusu andeziti (2.2), daha sonra kırmızı kahve ve açık bej andezitleri (1.8) ve en son olarak gri andeziti (1.6) dir.

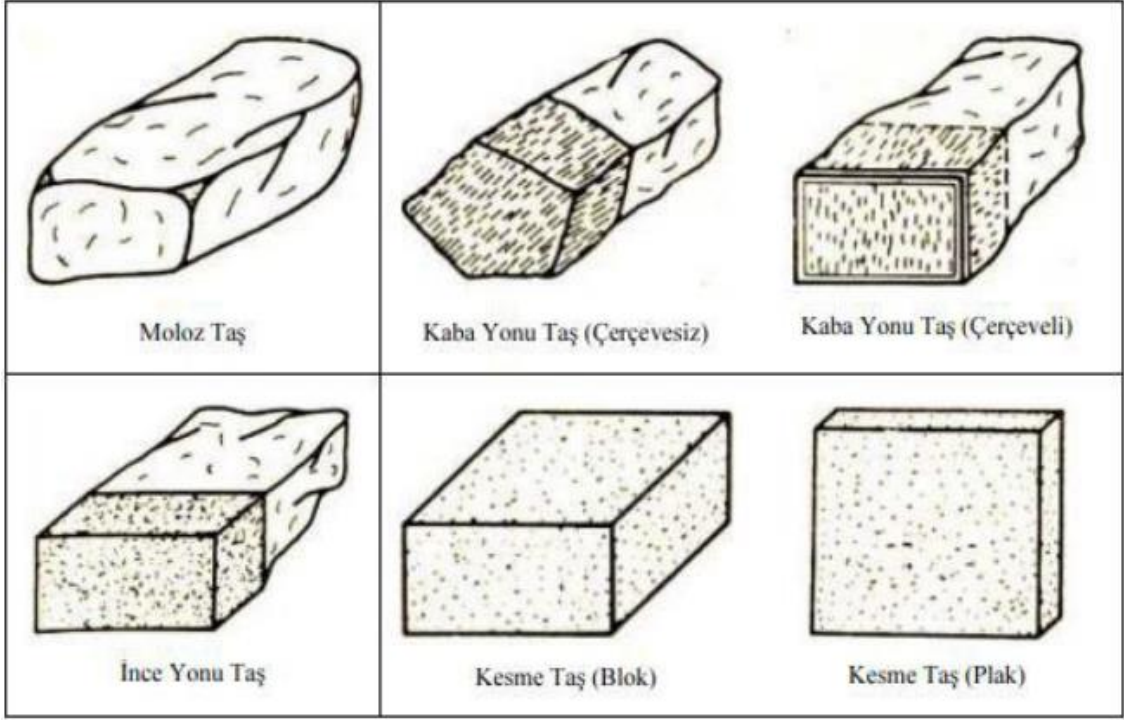
**Şekil 4.14.** Taşların Şekillerine Göre Türleri (MEB, 2013)

Moloz taşlar, kaba yonu taşlar (çerçevesiz ve çerçevesiz), ince yonu taşlar ve kesme taşlar (blok ve plak) Şekil 4.14.'de gösterilmiştir.

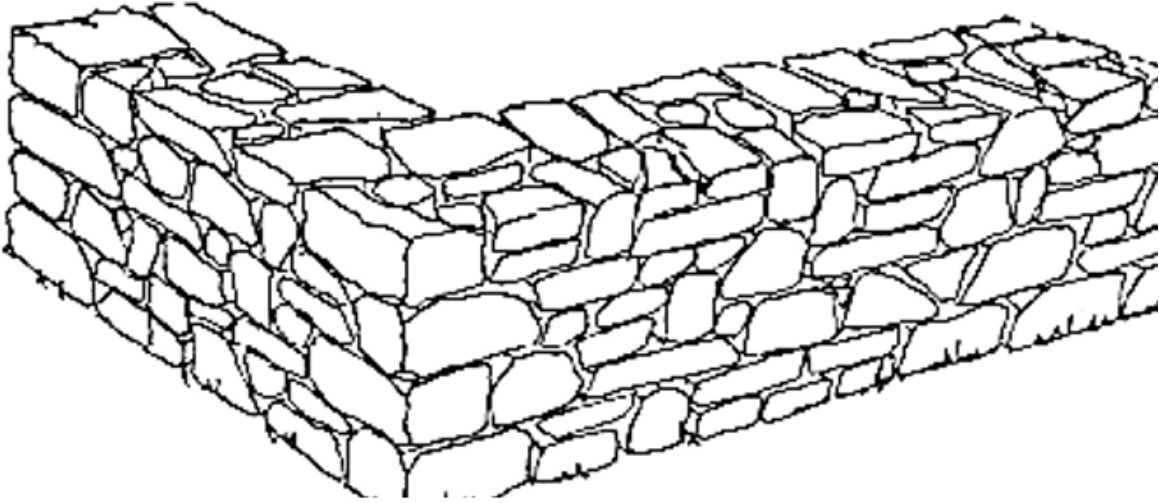
Şekil 4.15. Moloz Taş Duvar (Url-4)

Geleneksel Türk evinde moloz taş duvar köşeleri, duvarla tamamen aynı olarak, düzgünce ve büyük boyutlu taşlarla ve kesme taşlarla olmak üzere üç farklı şekilde uygulanmaktadır. Moloz taş duvarların yatayda yapılması gerekli olan tesviye işlemi, hatılsız olarak ya da hatıl yardımıyla sağlanmıştır. Hatılsız uygulamada, belli aralıklarla taş sıra, düzgün örülerek duvara devam edilebilir veya her sıra düzgün örülebilir (Şekil 4.15). Hatıllı uygulamada belli aralıklarla taş sıra, düzgün örülmüş ve bu sıranın üzerine hatıllar yerleştirilir (Komisi,2021).

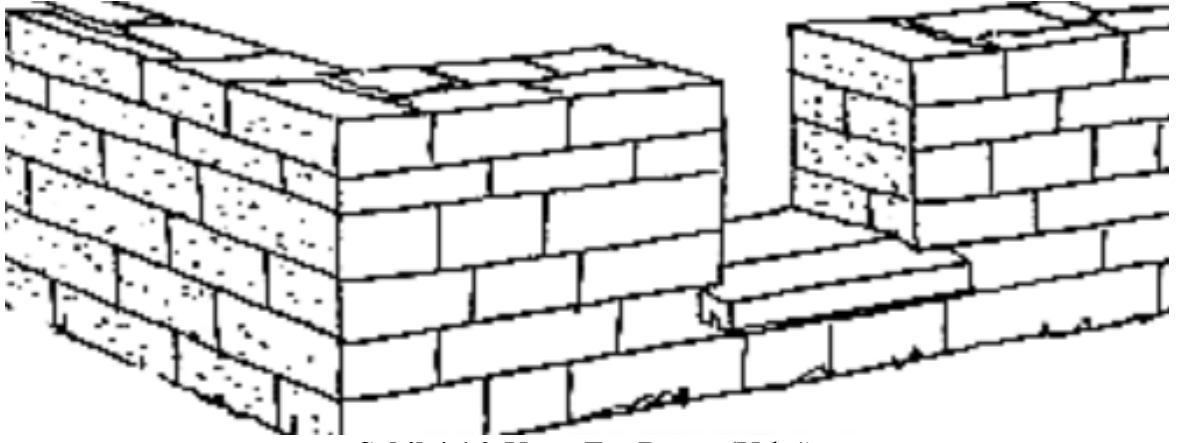
Şekil 4.16. Yonu Taş Duvar (Url-4)

Kaba yonu taş duvarlar, ince yonu taş duvarlar kadar düzgündür. Taş yüzeyleri çeşitli aletlerle, ince yonu kadar işlenmiş durumdadır (Şekil 4.16). Ancak taş aralarındaki derzler ve taş yüzeyleri aynı ölçüde ve düzgünlükte olmayabilir (Tayla, 2007).

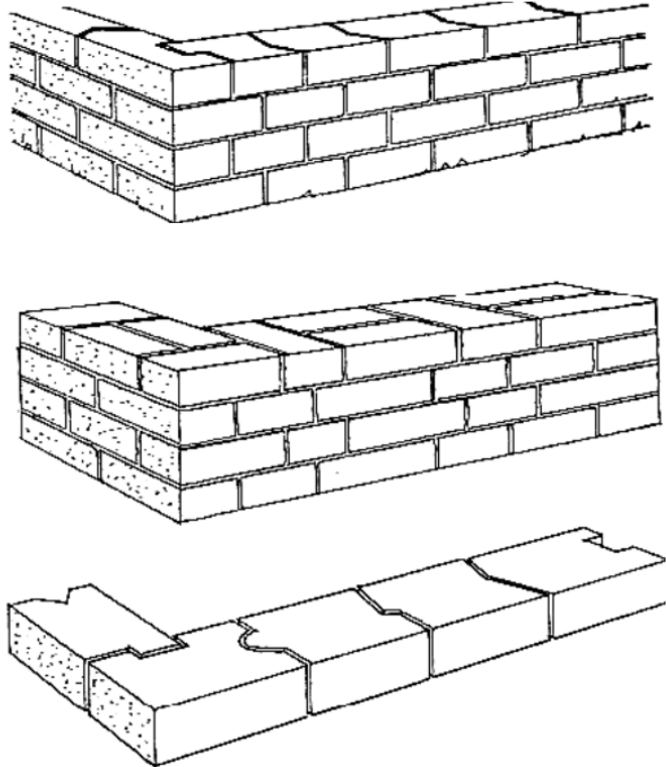
Şekil 4.17. Kesme Taş Duvar (Url-4)

Kesme taş örgü; düzgün prizma şeklinde olan taşların, bir araya gelmesiyle oluşturulur. Bazı konutlarda duvarlar kesme taş örgü sistemi ile örülürken, bazen sadece köşelerde, sövelerde ve sütunlarda kullanılmıştır. Kesme taş veya yonu taş örgü sistemi, moloz taş örgü sistemine göre daha düzenlidir. Kesme taş örgü sistemi, hatıllı veya hatılsız olarak örülmektedir. Fakat genellikle hatıllar ile desteklenerek daha güçlü bir yapı elde edilmeye çalışılmıştır. Tüm doğal taş duvarlar, harçlı veya harçsız olabilir (Şekil 4.17). Taş duvarlar harçsız şekilde (kuru duvar) ya da çeşitli harçlarla örülmektedir (Komisi,2021).

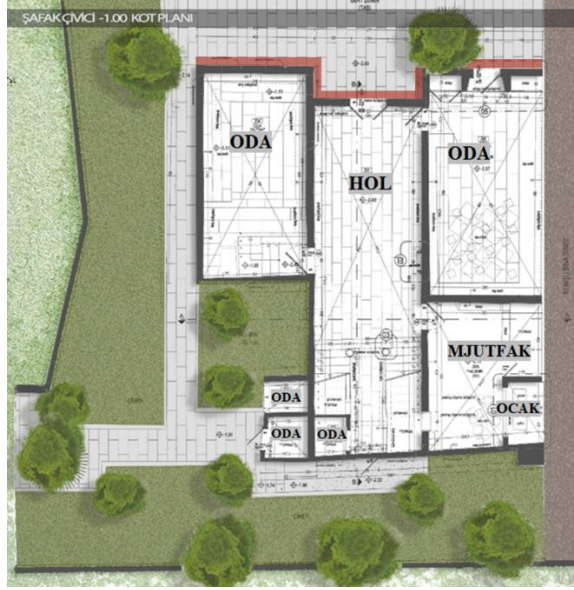
**Şekil 4.19.** Şafak Çivici -1.00 Kot Planı(Zemin Kat)

Zemin kat planında sokak kısmında bulunan kapı ile bahçeye ulaşılmaktadır. Yapıya yaklaştıkça orta kısmın geri çekildiği hissedilmektedir. Yapının ortasındaki giriş kapısından hol kısmına geçilmektedir. Hol kısmının sağ kolunda iki adet, sol kolunda bir adet oda bulunmaktadır. Güney kısmındaki oda mutfak olarak işlevlendirilmiştir. Orta kısmında yer alan hol bölümünden, arka bahçeye açılan kapı yer almaktadır. Arka bahçeden girilen iki adet oda bulunmaktadır. Zemin kat planında pencere sayısı oldukça az miktardadır. Orta kısmın merdiven arkasında küçük bir odada yer almaktadır. Kırmızı ile işaretlenen cephe ele alınmıştır. (Şekil 4.19).

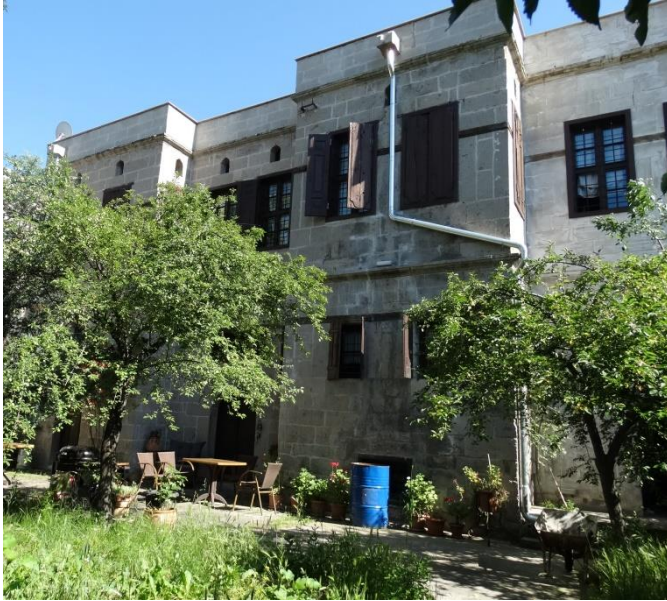
Cephenin birinci katında diğer katlar ile aynı görünüme sahiptir. Kuzey cephesinin sonradan ilave edilen geride kalan sağ kısmın zemin katında kapı yer almaktadır. Sağ kısım, sol kısım cephe görünüşü ile benzerlik sağlamaktadır. Zemin kat görünüşleri aynı olmasına rağmen birinci katta sağ kısmın kepenkleri bulunmamaktadır. Aynı zamanda pencere üzerinde yer alan küçük ışıklıklar bu cephede de yoktur (Şekil 4.22-24).

Şekil 4.22. Şafak Çivici Kuzey Cephesi (Kültür Varlıkları Koruma Raporu, 2013)

Şekil 4.23. Şafak Çivici Kuzey Cephesi Perspektif Görünüşü

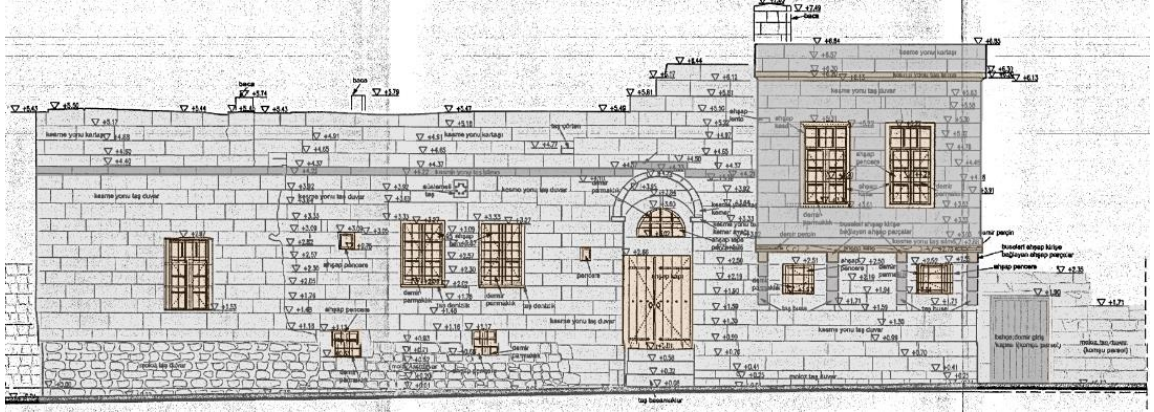
Şekil 4.30. Başak Güntan Evi Batı Cephesi (Kültür Varlıkları Koruma Raporu, 2013)

Birinci kattan dışarı taşan cephede; iki adet dikdörtgen şeklinde, ahşap malzemeden yapılmış, demir parmaklıklı pencere bulunmaktadır. Aynı zamanda çıkma yapan cephenin kapı kısmına bakan bir adet daha pencere yer almaktadır. Batı cephesinin zemin katında ki büyük dikdörtgen pencerelerin hepsinde ahşap kepenk vardır. Yapının orta bölümünde taş silmeler gözümüze çarpmaktadır. Giriş kısmına geldiği zaman kemer detayından dolayı, taş silmelerin doğrultusu üst kısmında değişip daha sonra aynı doğrultuda çıkma bölümüne kadar devam etmektedir. Yapının çıkma bölümünde yer alan ahşap kirişler dört adet payandaya bağlanmaktadır. Ahşap kirişlerin kesişim noktalarında, demir gergi adı verilen parçalar ile mukavemet artırılmıştır. Yapıda üç adet taş çörtlen bulunmaktadır (Şekil 4.30-32).

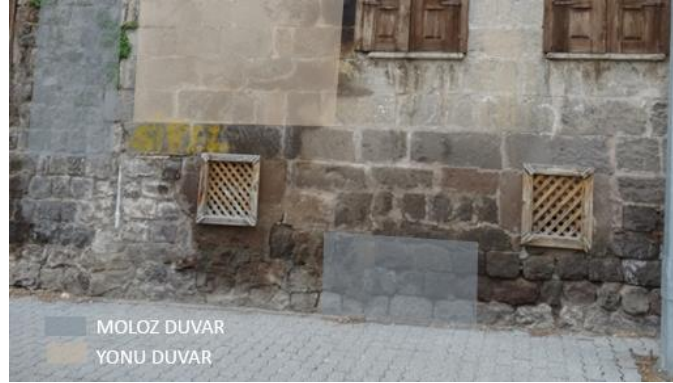
Şekil 4.35. Başak Güntan Evi Duvar Renk Değişim Görünüşü

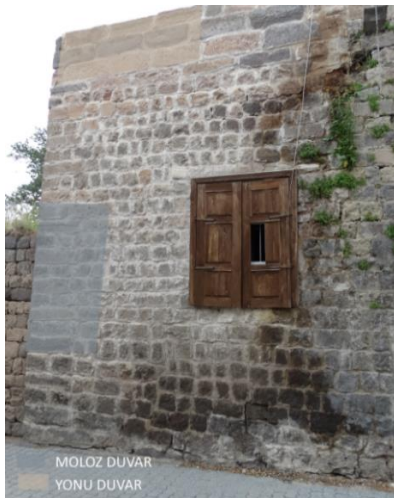
Şekil 4.36. Başak Güntan Evi Duvar Örgü Sisteminin Görünüşü

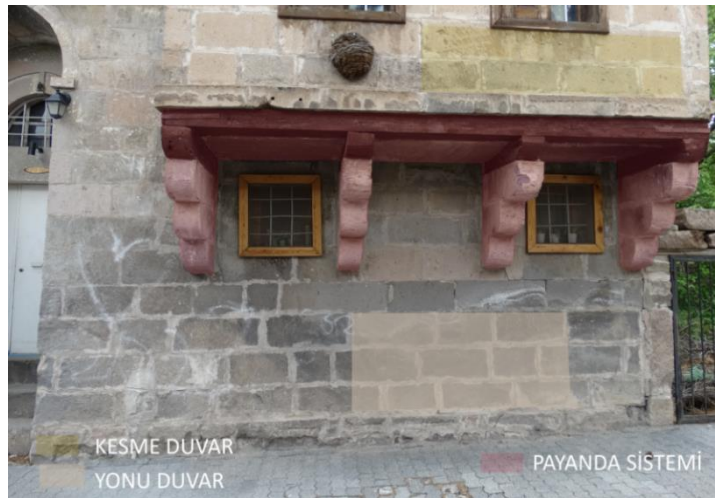
Şekil 4.37. Başak Güntan Evi Duvar Örgü Görünüşü ve Payanda-Kiriş Birleşimi Görünüşü

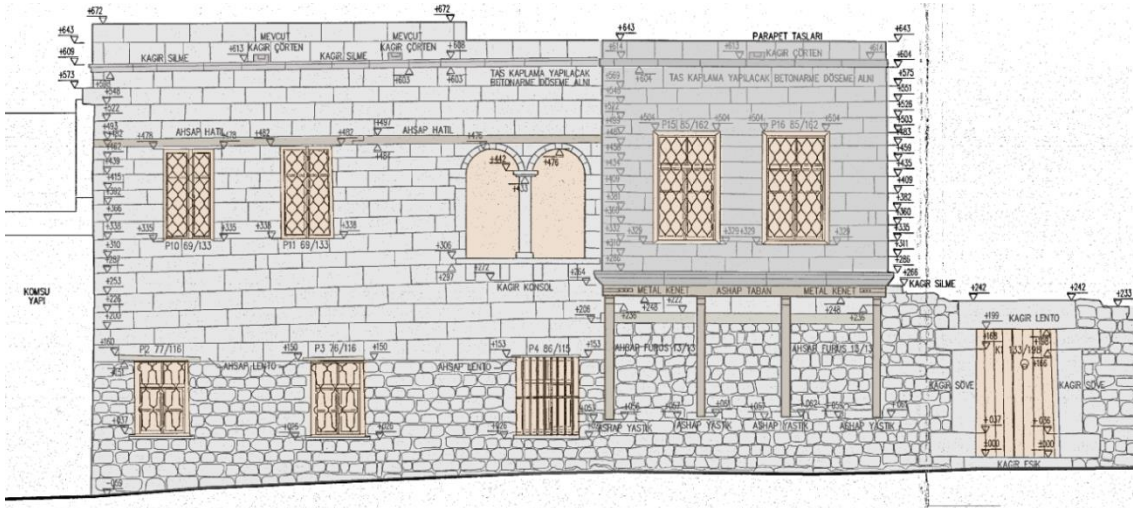
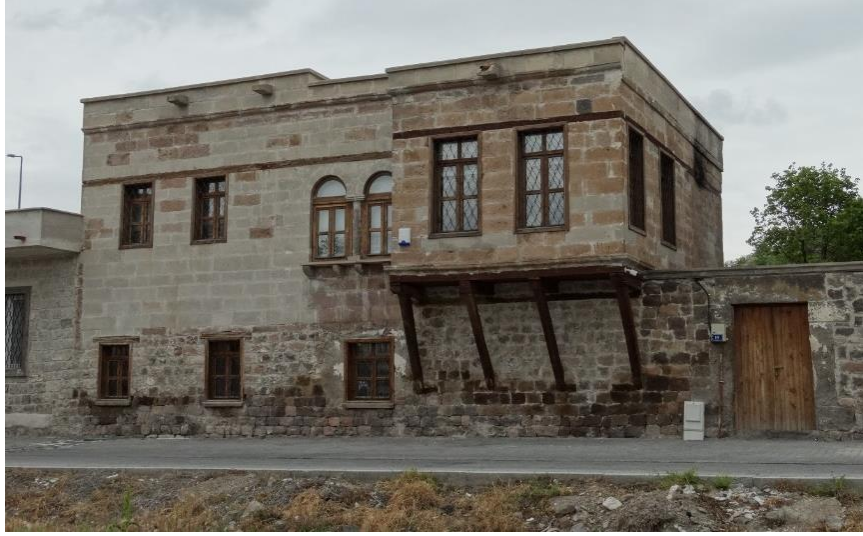
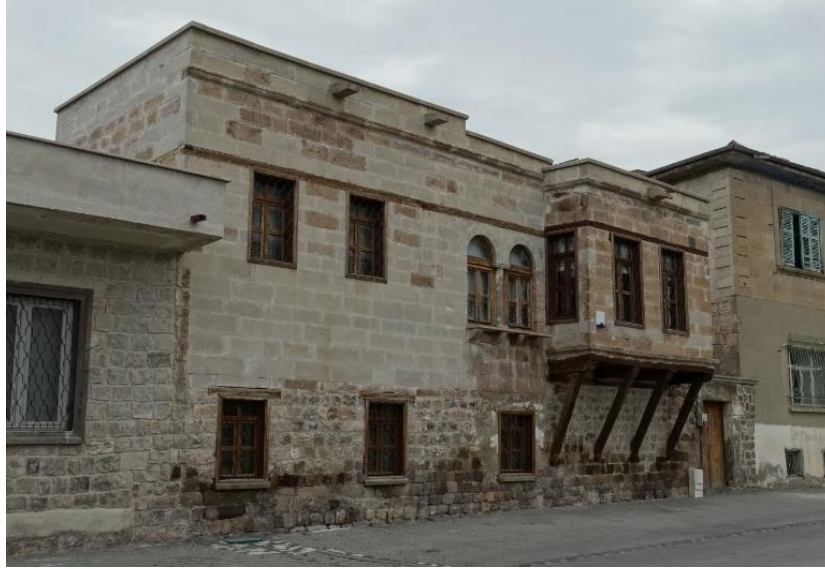
Yapının birinci katında oda pencerelerin üstünde devam eden ahşap hatıl ve hatılın üstünde ki taş silmeler cephelerde aynı düzlemde devam etmektedir. Taş silmelerin üstünde ise üç adet çörten vardır. Yapının çıkma bölümünde ki andezit kesme taş rengi, diğer cephelere göre farklı renkte olduğu görülmektedir. Yoldan, yapının güney cephesine açılan ahşap kapısı vardır. Güney cephesinde dört adet pencere vardır. Sofa bölümündeki pencereler hariç hepsi demir parmaklıklıdır (Şekil 4.40-42).

Şekil 4.40. Sabiha Arısoy Batı Cephesi (Kültür Varlıkları Koruma Raporu, 2007)

Şekil 4.41. Sabiha Arısoy Batı ve Güney Cephelerinin Perspektif Görünüşü

Şekil 4.42. Sabiha Arısoy Batı Cephесinin Perspektif Görünüşü

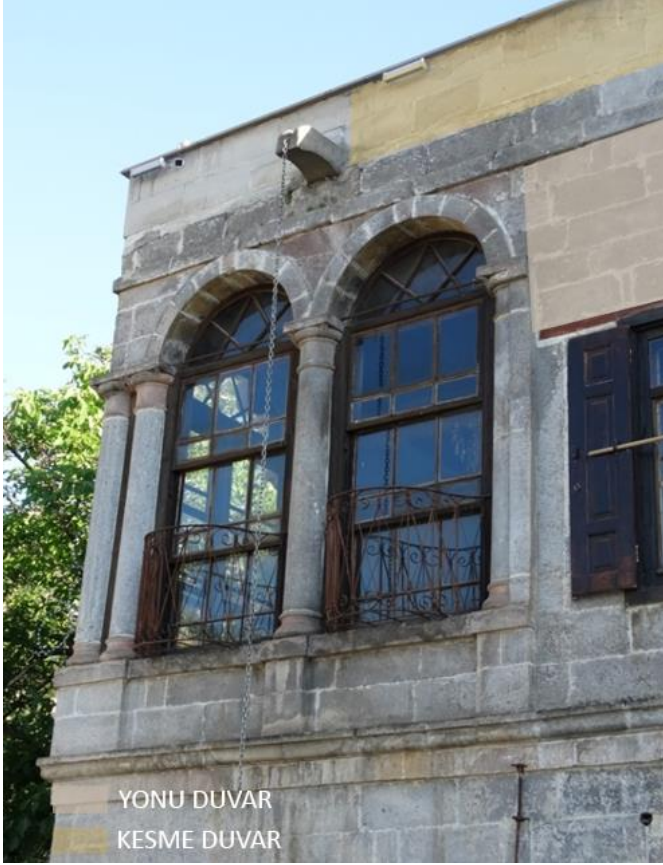
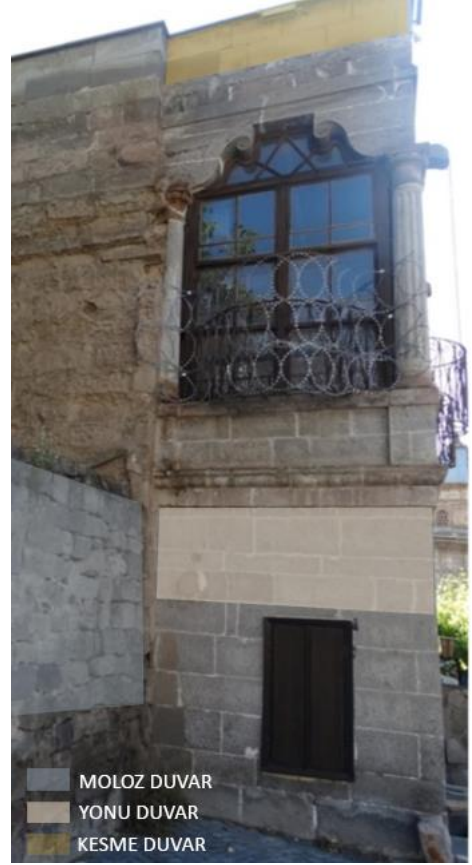
Yapının bahçe duvarı ile kesiştiği yerde ve arkasında ki cephede harçsız, moloz örgü sistemi tercih edilirken; pencerelerin olduğu kısımda harçlı duvarda, yonu taş örgü sistemi tercih edilmiştir. Ön cephede ki pencere detayı üst tarafındaki payanda görüntüsü ile farklılık sağlamaktadır (Şekil 4.55).

Şekil 4.53. Atasoy Evi Kuzeydoğu Cephesinin Bir Kısım (Kültür Varlıkları Koruma Raporu, 2013)

**Şekil 4.54.** Atasoy Evi Pencere ve Duvar Görünüşü

**Şekil 4.55.** Atasoy Evi Pencere ve Duvar Görünüşü

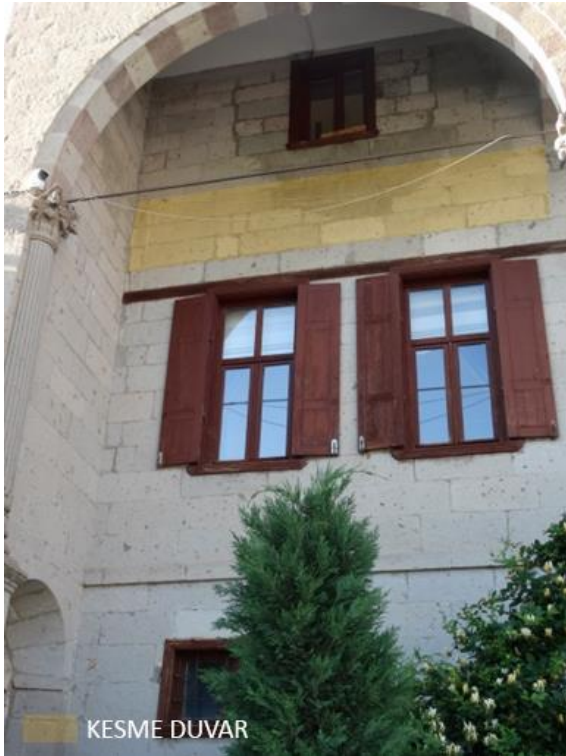
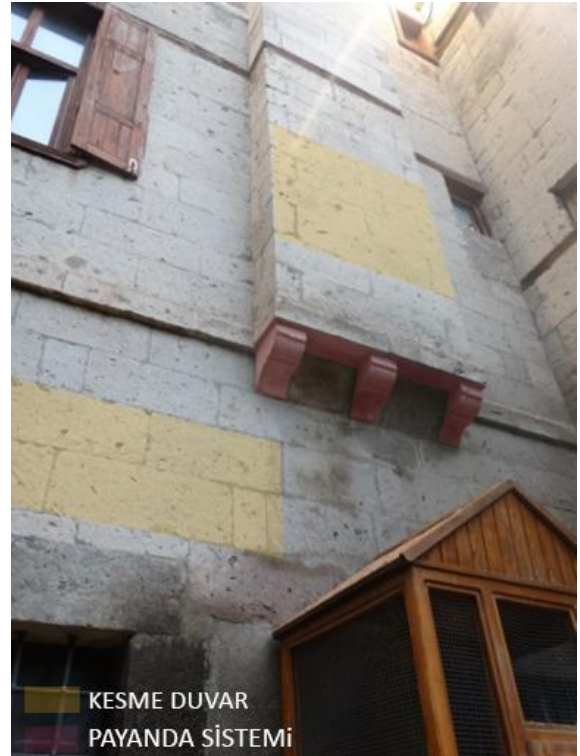
Yapının duvarlarında andezit tařı, kesme örgü sistemi ile inřa edilmiřtir. Yapıda tař; kemer uygulamasında ve sütunlarda görölmektedir. Yapı malzemelerinden ahşap ise pencerelerde, kapılarda, kepenklerde ve hatıllarda kullanılmıřtır (řekil 4.62-63). Yapının baca kısmı üç adet tař payanda ile desteklenmiřtir. Aynı zamanda kat silmelerinde, tař ön plana ıkmıřtır. Yapı malzemelerinden demir, pencere parmaklıklarında ve merdiven korkuluklarında tercih edilmiřtir (řekil 4.64).

Şekil 4.62. Okutan Konağı Güney Cephesinin Bir Kısmı(Kültür Varlıkları Koruma Raporu, 2013)

Şekil 4.63. Okutan Konağı Pencere ve Duvar Görünüşü

Şekil 4.64. Okutan Konağı Payanda Görünüşü

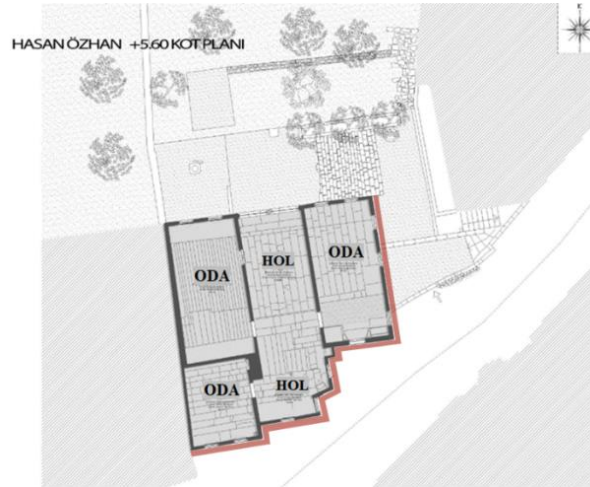
Şekil 4.66. Hasan Özhan Evi +5.60 (Birinci) Kot Planı

Zemin kat planında, yoldaki kapıdan iç kısımda yer alan bahçeye ulaşılmaktadır. Kuzey cephesindeki kapıdan evin giriş hol kısmına girilmektedir. Giriş holünün sağında ve solunda iki büyük oda bulunmaktadır. Giriş kapısının hemen karşısında merdivenler vardır. Yol bölümüne bakan kısımda bir adet oda ve banyo bulunmaktadır. Bu odalar yol bölümünde olduğu için pencere boyutları küçüktür (Şekil 4.65). Birinci kat planında ise uzun ve dikdörtgen formunda giriş holü vardır. Giriş holünün doğusunda bir adet batısında ise iki adet oda bulunmaktadır. Pencere boyutları zemin kata göre daha büyük ve dikdörtgen formundadır. Aynı zamanda bahçe bölümünden merdiven ile teras kısmına ulaşmaktayız, bu kısım giriş kapısının hemen üstünde yer almaktadır (Şekil 4.66).

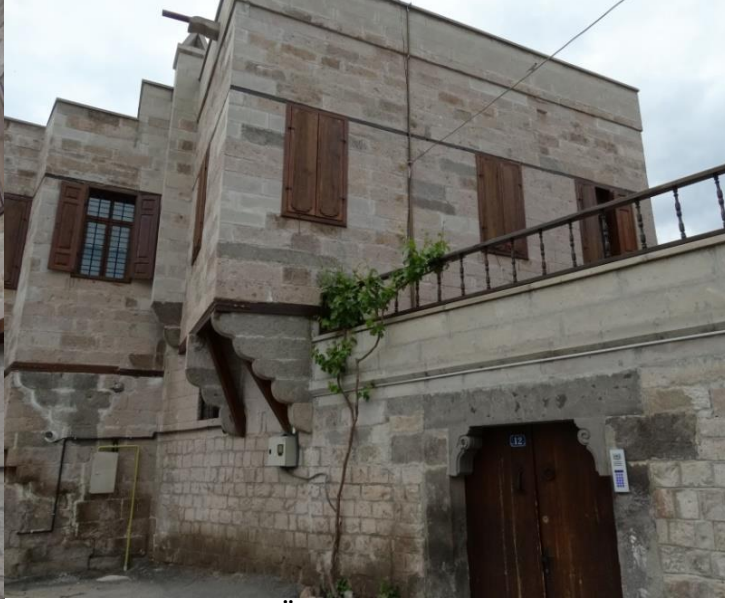
**Şekil 4.71.** Hasan Özhan Doğu Cephesi Perspektif Görünüşü

Doğu cephesi, bahçe içerisinde kalmakta ve bahçeye açılan kapının arka kısmında kalan alana bakmaktadır. Yatay düzlemde kat silmeleri bu cephede de görülmektedir. Birinci katın çıkma yapan kısımların doğu cephesine bakan kısımların bazılarında ve bahçeye bakan kısmında; dikdörtgen formda, ahşap pencereler ve kepenkler bulunmaktadır (Şekil 4.71).

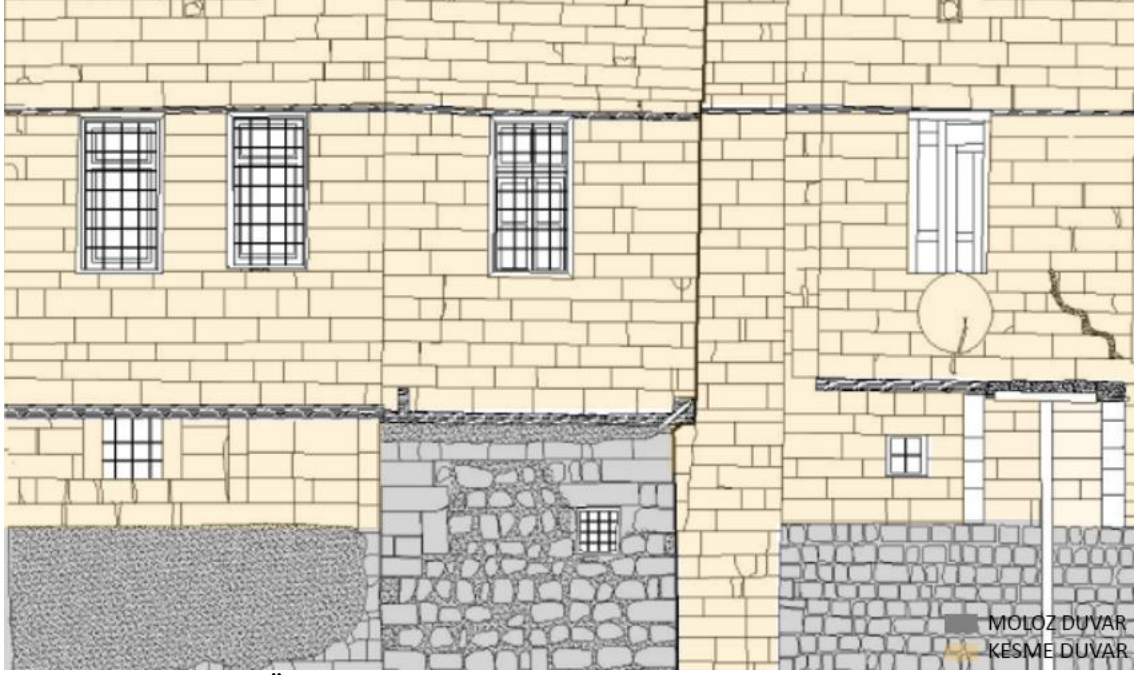
**Şekil 4.72.** Hasan Özhan Evi Güney Cephenin Bir Kısmı (Kültür Varlıkları Koruma Raporu, 2013)

Payanda sistemlerinin bir kısmı sonradan duvar örülerek kapatılsa da izlerini taşımaktadır (Şekil 4.75). Yapıda pencereler gibi panjurlarda ahşap malzemedan yapılmıştır. Doğu cephesinde ki ışıklık daha sonradan taş malzemesi ile örülüp kapatılmıştır (Şekil 4.76).

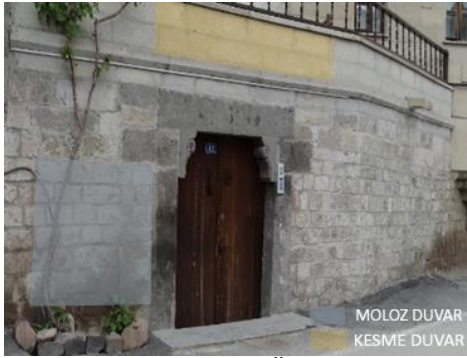
**Şekil 4.73.** Hasan Özhan Duvar Örgüsünün Görünüşü

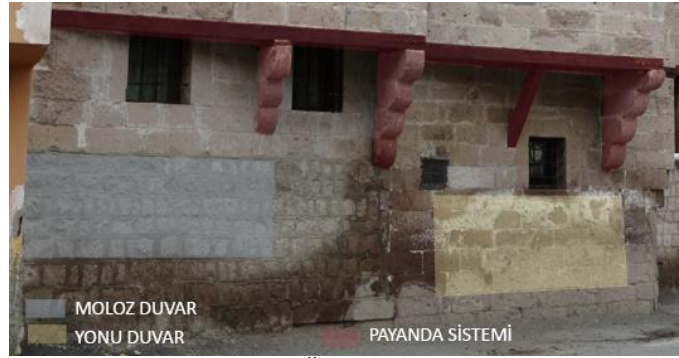
**Şekil 4.74.** Hasan Özhan Payanda Sistemi Görünüşü

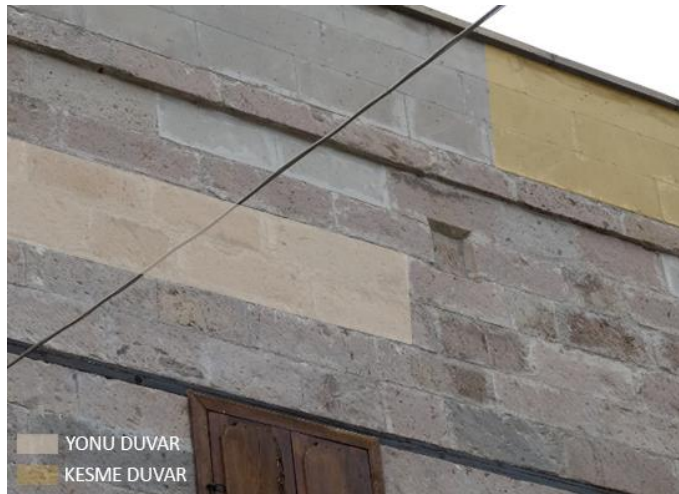
**Şekil 4.76.** Hasan Özhan Taş Silme, Işıklık ve Ahşap Hatıl Görünüşü

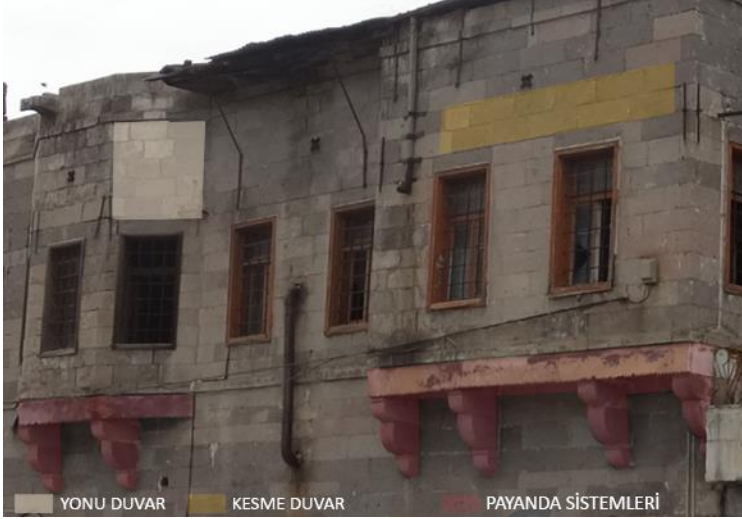
**Şekil 4.84.** Ali Saip Paşa Konağı Cephe Duvar ve Payanda Görünüşü

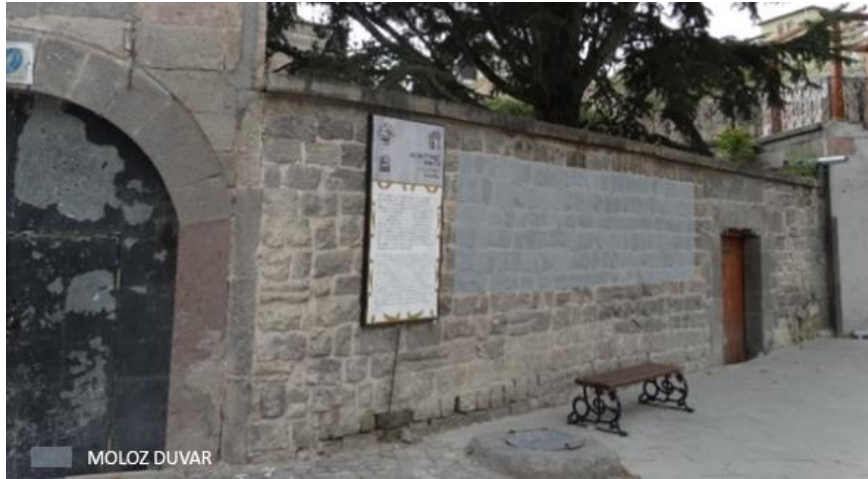
**Şekil 4.86.** Ali Saip Paşa Konağı Bahçe Duvarı Görünüşü

Yapının bahçe duvarı moloz örgü sistemine göre yapılmış olup; bir adet ahşap, bir adet de demir kapı kullanılmıştır (Şekil 4.86).

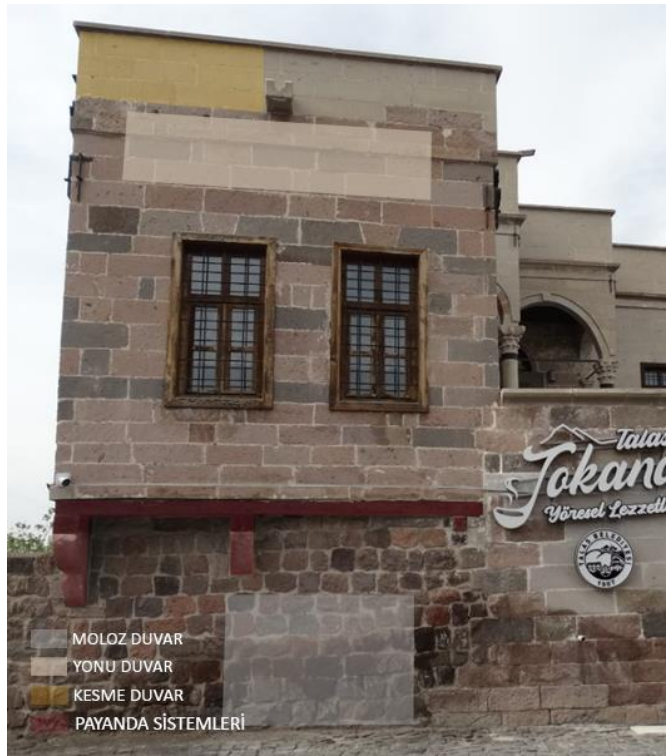
Şekil 4.96. Çavdaroğlu Konağı Çıkma Yapan Cephenin Görünüşü

Giriş kapısının olduğu cephede sokağa taşan bölüm sadece bir köşeden çıkma yaparak, ahşap kiriş ve taş payanda ile desteklenmiştir. Yapıda kesme yonu örgü sistemi tercih edilmiştir. Çıkma yapan bölümün altında ki duvarda moloz örgü sistemi kullanılmıştır (Şekil 4.96).

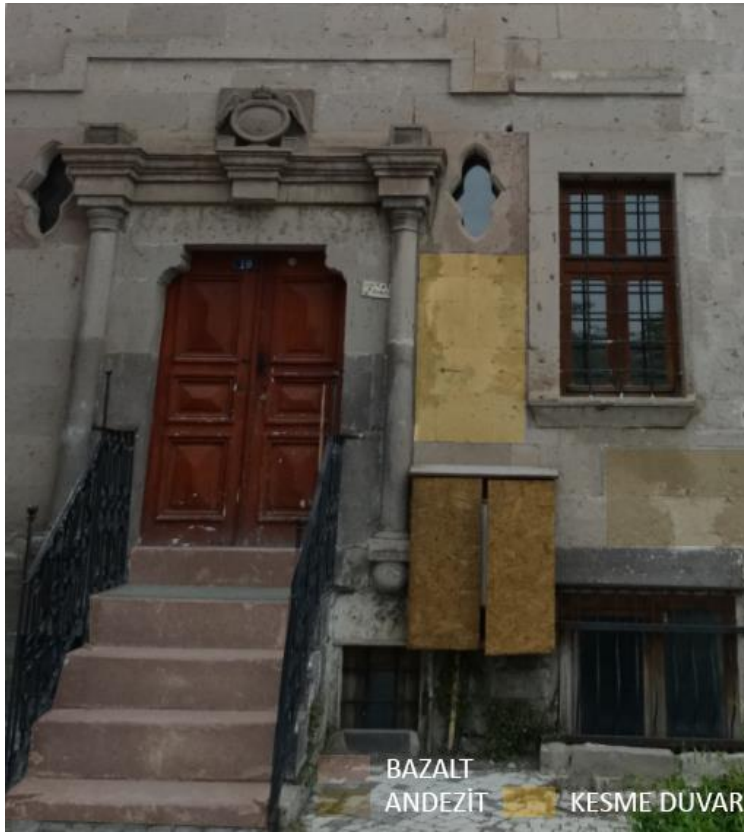
Şekil 4.104. Deveci Evi Merdiven Görünüşü

Yapıda yonu taş örgü sistemi tercih edilmiştir. Taş çeşidi olarak merdivende bazalt, duvarlarda andezit taşı kullanılmıştır (Şekil 4.103). Yapıda taş, ahşap ve demir yapı malzemelerinin birlikteliğini görülmektedir. Kapılar ve pencerelerde ahşap malzemesi kullanırken, merdiven korkuluğu ve pencere parmaklıklarında demir malzemesi kullanılmıştır. Taşlar; zemin katta yonu örgü sistemi tercih edilirken, birinci katta ise kesme örgü sistemi ile inşa edilmiştir (Şekil 4.103-105).

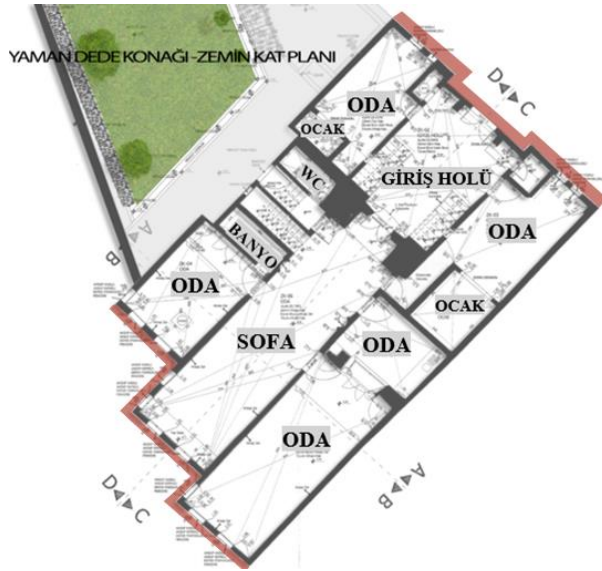
Şekil 4.106. Yaman Dede Konağı Zemin Kat Planı

Zemin kat planında çift kanatlı kapıdan girer girmez bizi çift kollu merdiven karşılamaktadır. Giriş holünün sağ ve sol kollarında içerisinde ocak olan mutfaklar bulunmaktadır. Merdivenin altındaki kapıdan geçtiğimizde büyük bir sokak kısmını görülmektedir.

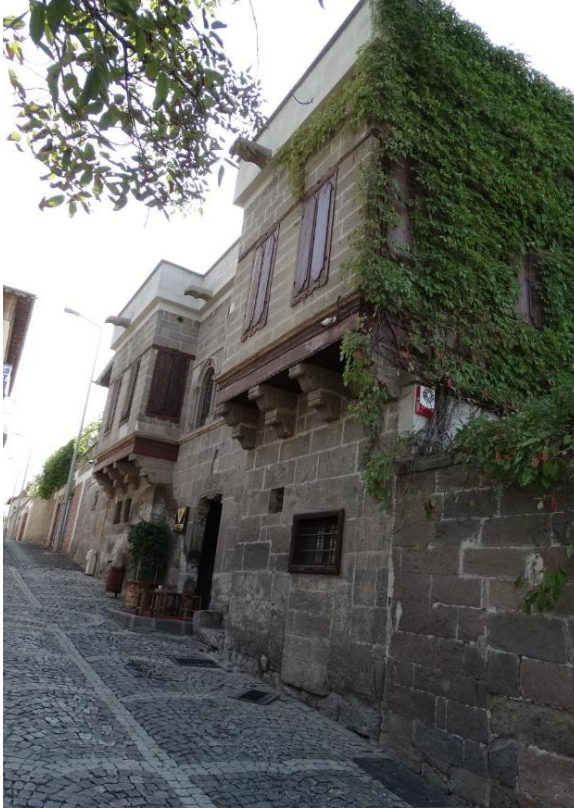
**Şekil 4.109.** Yaman Dede Konağı Doğu Cephesi Perspektif Görünüşü

Demir kapının üzerinde kemerli, üç adet doğrama bulunmaktadır. Onların üzerinde ise yuvarlak ışıklık olarak adlandırılan pencere vardır (Şekil 4.108-109). Yaman Dede Konağı'nın ön ve arka cepheleri sokak sınırını oluşturmaktadır. Doğu ve batı cephe arasında kot farkı bulunmaktadır. Batı cephesinde dikdörtgen forma sahip pencereler yer alırken, doğu cephesinde ise birden fazla farklı formda pencereler yer almaktadır.

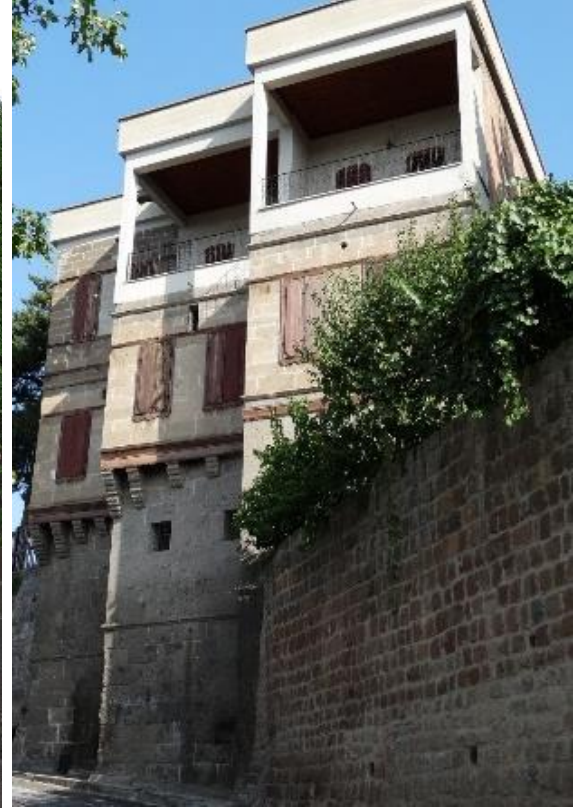
**Şekil 4.110.** Yaman Dede Konağı Batı Cephesi Perspektif Görünüşü

Zemin katta bire iki oran ile şekillenmiş ahşap kepenkli pencereler vardır (Şekil 4.108-110).

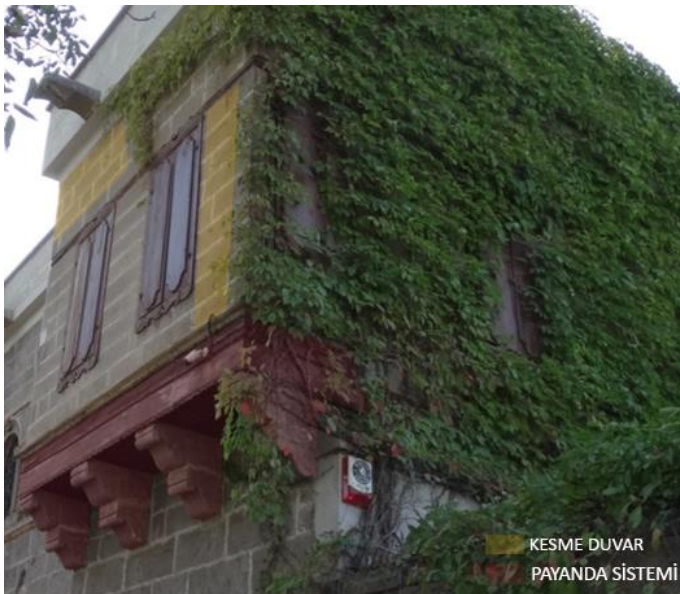
Şekil 4.112. Yaman Dede Konağı Çıkma Cephe Görünüşü

Yapının duvarlarında taş, taşıyıcı elemanı oluşturan malzeme olarak kullanılmıştır. Duvarlarda andezit taşı kullanılmıştır. Kullanılan taş aralarına derz yapılarak inşa edilmiştir. Odaların duvar, pencere doğramalarında ve kepenklerinde ahşap malzeme kullanılmıştır. Yapının doğu cephesinde çıkma yapan kısımlarda ahşap kirişler, kirişlerin hemen altında taş payandalar görülmektedir. Ahşap kirişlerin sağlamlığını arttırmak için demir çubuklar ile köşe bölümleri bağlanmıştır. Aynı zamanda pencerelerin üstünde cephe boyunca devam eden ahşap hatıllar bulunmaktadır. Çıkma cephenin çatı bölümünde bir adet taş çörtlen vardır. Giriş kapısı da demir malzemeden tercih edilmiştir (Şekil 4.111-112-113).

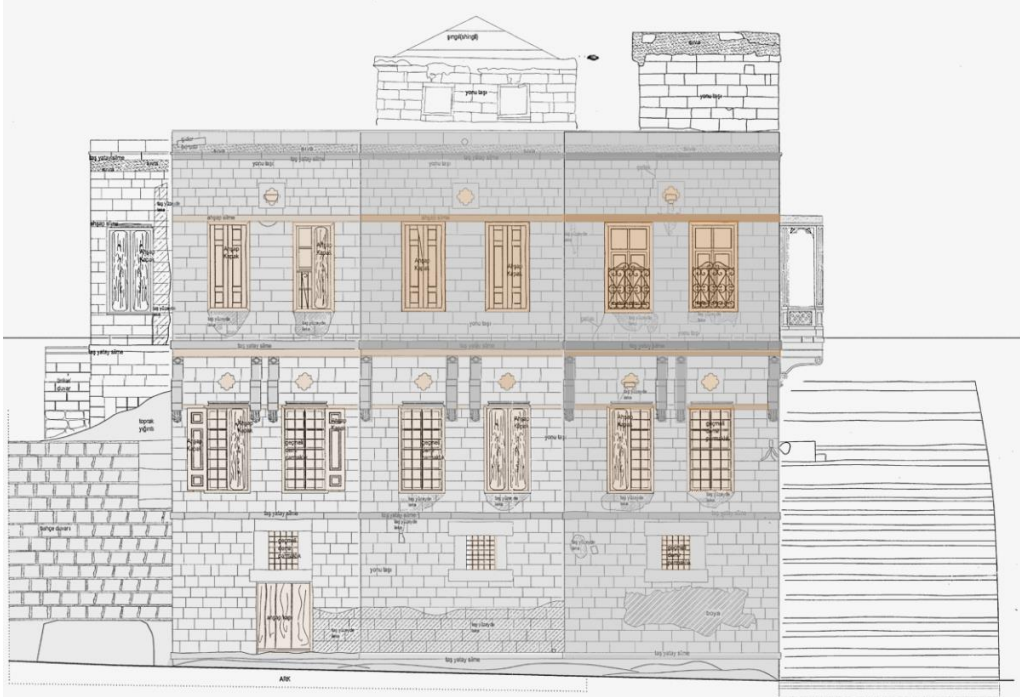
Şekil 4.116. Gömeç Konağı Batı Cephesi (Kültür Varlıkları Koruma Raporu, 2006)

Gömeç konağı güney cephesinde, eğimli arazi konumlanması görülmektedir. Merdivenli Sokaktan çıkarken sahanlık kısmından dört basamak ile ahşap çift kanatlı kapıya ulaşılmaktadır. Kapının üstünde yarım daire şeklinde ışıklık olarak adlandırdığımız pencere vardır. Kapını sağ ve sol yanında iki adet dikdörtgen ahşap, demir parmaklıklı pencereler yer almaktadır. Güney cephesinin bodrum hizasında bir adet kare ahşap pencere vardır. Zemin kat hizasının batı yönünde iki adet, doğu yönünde bir adet demir parmaklıklı pencereler bulunmaktadır. Pencerelerin hemen üstünde ahşap hatıllar vardır. Bu ahşap hatıllar cephe boyunca devam etmemektedir. Birinci kat hizasında simetrik bir düzen bulunmaktadır. Cephenin iki yönünde ikişer balkon ve ahşap kepenkli pencere bulunmaktadır. Orta aksta ise kemerli bir pencere ve iki yanında ahşap kepenkli pencereler bulunmaktadır. Balkon kısımlarından, doğu bölümünde ki zaman içerisinde yıkılmış olmasına rağmen izlerini görmekteyiz. Batı bölümünde ki balkon kısmı sokağa taşma yapmıştır. Ahşap kiriş ve hatılları taş payandalar ile desteklemiştir. Cephede ahşap hatıllar genellikle pencere üstünde ve pencere boyutu kadardır. Cephede hissedilen taş silmeler cephe karakterini oluşturmaktadır. Balkonun batısında ki pencere ise sonradan ilave edilmiş olup, malzemesi PVC tercih edilmiştir (Şekil 4.116-117).

Batı cephesi, cadde çizgisinin gitgide içeri çekildiği odalar bulunmaktadır. Bodrum kat hizasında her odada bir adet kepenk olmayan havalandırma penceresi vardır. Zemin katta ise her odada ikişer adet pencere bulunmaktadır. Pencerelerin üstünde ahşap hatılları zemin ve birinci katta görmekteyiz. Birinci katta bulunan odalar yola doğru çıkma yapmıştır. Çıkmalar ahşap kirişler ve taş payandalar ile desteklenmiştir. Bu cephede yer alan tepeler pencereleri farklı formda olmakla birlikte havalandırmayı sağlamak amacıyla kullanılmıştır (Şekil 4.116-118).

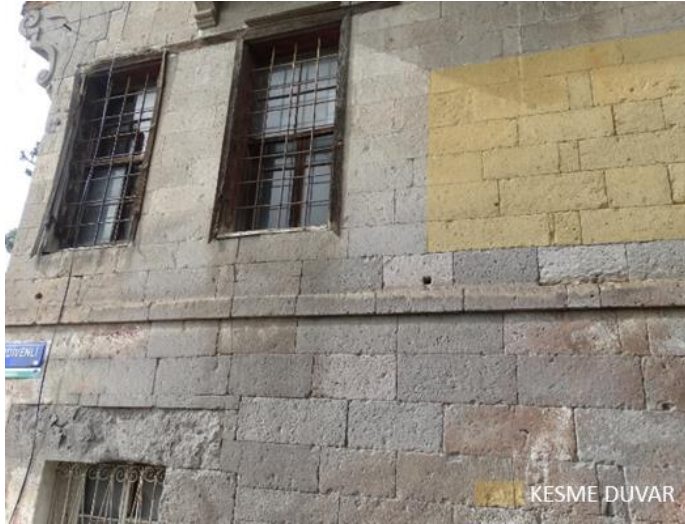
**Şekil 4.120.** Gömeç Konağı Güney Cephenin Bir Kısmının Görünüşü

Yapının batı cephesinde andezit taşı, kesme örgü sistemi kullanılarak inşa edilmiştir (Şekil 119). Yapının ana taşıyıcı yapı malzemesi taştır. Yapıda kullanılan taş malzemesi, farklı renklerdeki andezit taştır (Şekil 4.120). Merdiven kısımlarında ise bazalt taşı tercih edilmiştir.

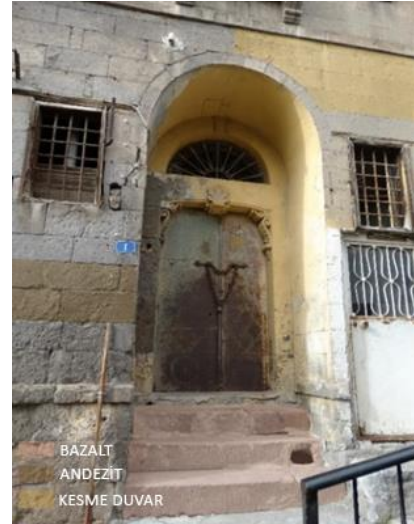
**Şekil 4.121.** Gömeç Konağı Giriş Kısmının Görünüşü

Yapı malzemelerinden taş ile birlikte demirde birçok yerde kullanılmıştır. Pencerelede güvenlik açısından demir parmaklıklar tercih edilmiştir. Yapının giriş kapısında ve yanındaki oda kapısında demir malzemesi kullanılmıştır (Şekil 4.121).

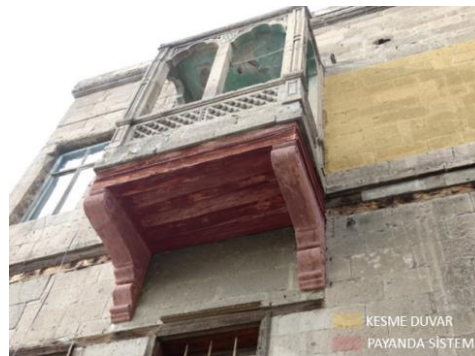
**Şekil 4.122.** Gömeç Konağı Balkon Kısmının Detayı

Yapıda taş malzeme ile birlikte ahşap çok sık kullanılmaktadır. Pencere doğramalarında, kepenklerde, kirişlerde ve hatıllarda tercih edilen yapı malzemelerindendir. Balkon kısmında ise ahşap kirişlerin altında iki adet taş söve, balkonun güçlenmesine yardımcı olmuştur (Şekil 4.122).
