İLERİ TEKNOLOJİLER ANABİLİM DALI

**GELENEKSEL KONUT MİMARİSİNDE  
DOĞAL TAŞIN DIŞ CEPHEDEKİ  
KULLANIMI: KAYSERİ/TALAS ÖRNEĞİ**

**YÜKSEK LİSANS TEZİ**

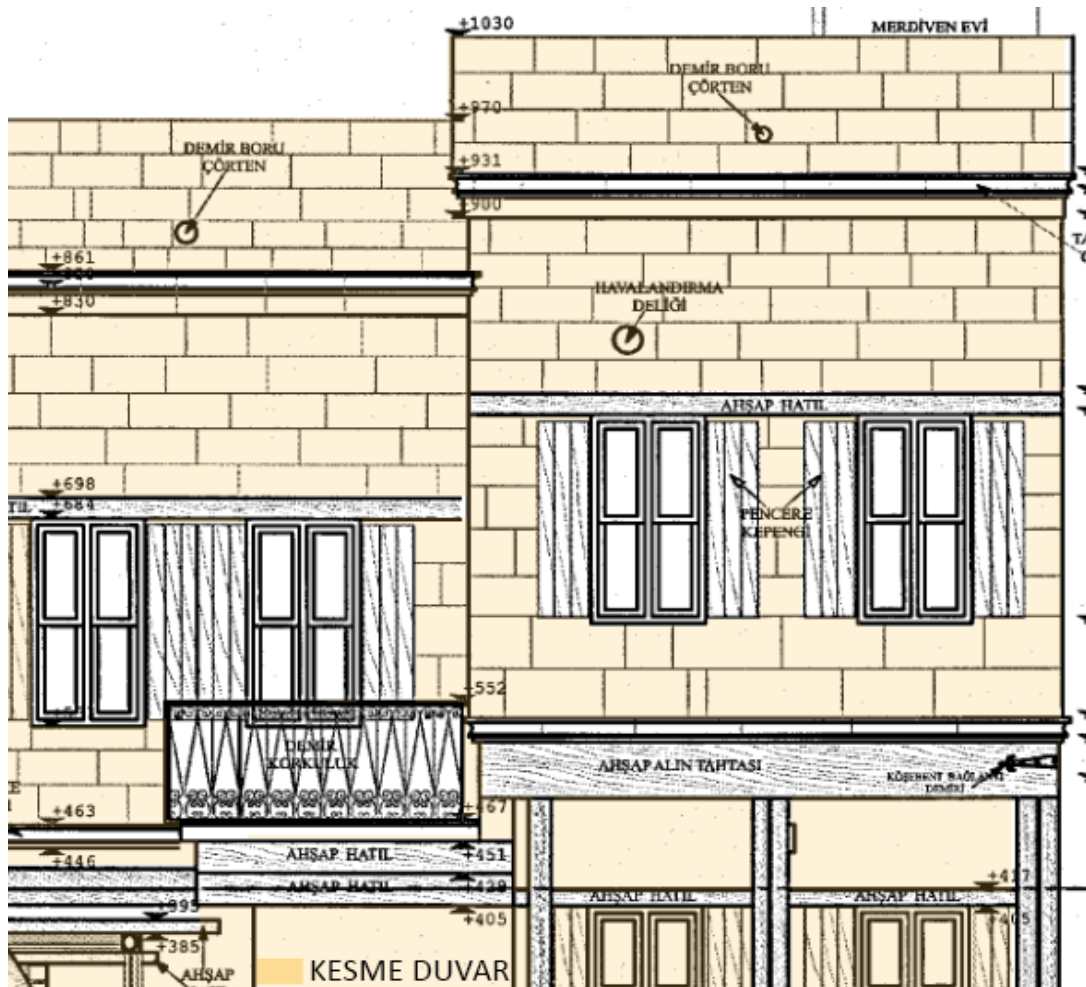
Şekil 4.129. Rıfat Parlak Konağı Kuzeybatı Cephesinin Bir Kısmı(Kültür Varlıkları Koruma Raporu, 2010)

Yapıda kullanılan ana yapı malzemesi taş; kuzeybatının bir kısmında moloz örgü kullanılırken yapının çoğunluğunda kesme ve yonu örgü sistemleri tercih edilmiştir. Moloz örme sistemi yapılırken taşların arası harç dolgu malzemesi ile doldurulmuştur. Moloz örgü sisteminin bittiği kısımda ahşap kiriş ve ahşap payanda uygulanmıştır. Bu uygulama kat ayırmlarını ifade etse de asıl amacı yapıyı sağlamlaştırmaktır. Moloz örgü sisteminin sağ köşesinde taştan yapılmış kolon yapıyı daha da sağlamlaştırmıştır. Aynı cephenin ara katında ahşap kepenkli pencereler görülmektedir. Birinci katında ise öne çıkma yapan odanın altında iki farklı renk ahşap detayı yer almaktadır. Ahşap payandalar ara kat hizasının bitimine kadar uzanmaktadır (Şekil 4.129-130).

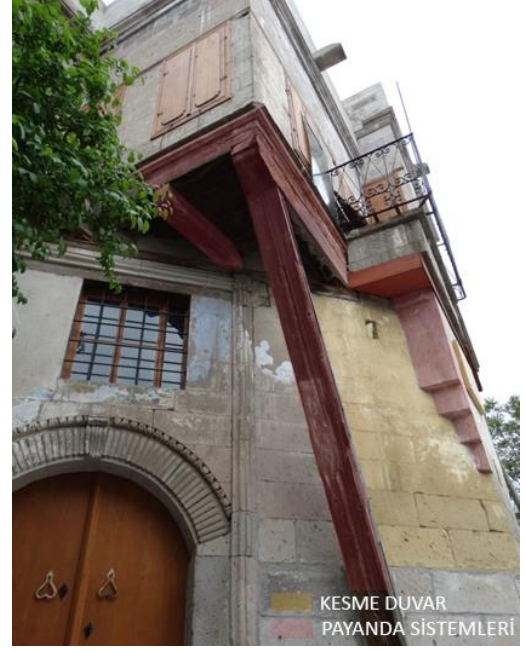
**Şekil 4.131.** Rifat Parlak Konağı Güneybatı Duvar ve Payanda Görünüşü

Kuzey cephesinin birinci katında yolla kesişen formda çıkma yapan mekânın altında ahşap hatıllarla güçlendirilen ahşap payanda zemine kadar uzanmaktadır. Duvarlarda andezit kesme duvar tekniği ile oluşturulmuştur (Şekil 4.131).

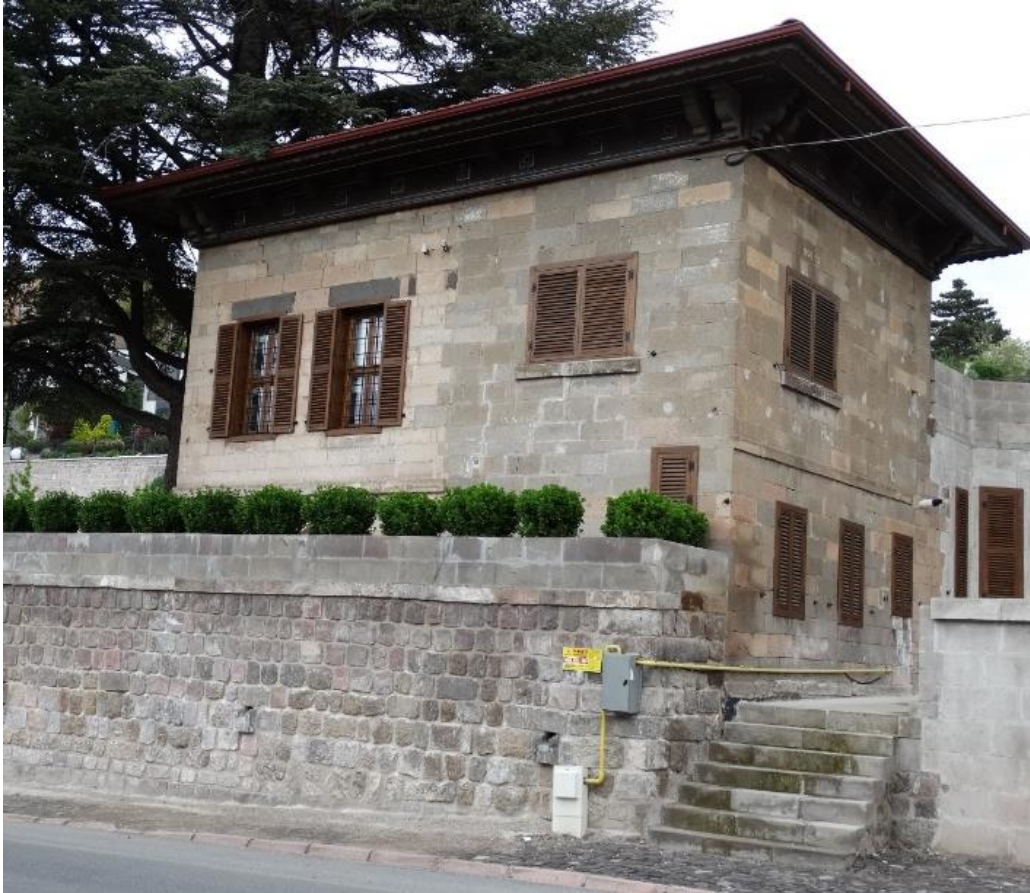
Şekil 4.136. Sözdüyar Konağı Batı Cephesinin Perspektif Görünüşü

Cephe kesme taştan inşa edilmiştir. Bahçe kotundan yedi adet taş basamakla bu cephe kotuna ulaşılmaktadır. Dört adet dikdörtgen ve bir adet kare pencere cephede yer almaktadır. Cephelerde demir parmaklıklar bulunmaktadır. Cephenin sağındaki iki adet pencere üzerinde taş lentolar bulunmaktadır.

Pencerelerin alt kotunda taş silme yer almaktadır. Ancak bu silme cephenin tamamında devam etmemektedir. Pencerelerde kepenk de bulunmaktadır (Şekil 4.135-136).

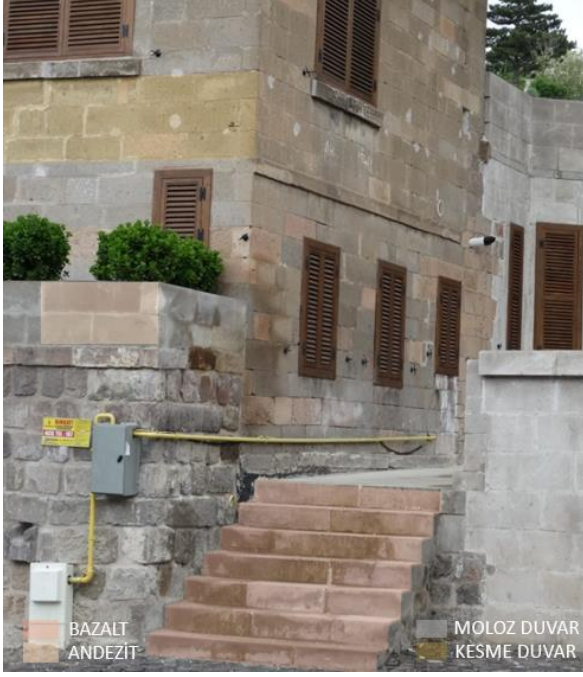
**Şekil 4.138.** Sözdüyar Konağı Cephe Görünüşü

Yapıda taş ve ahşap birlikteliği görülmektedir. Yapı andezit kesme yonu taştan inşa edilmiştir. Bazı yüzeylerde taşların arasına harç dolgusu ilave edilirken, bazı yüzeylerde ise bu dolgu harcı bulunmamaktadır. Üst kat pencerelerinin denizliği de taştan yapılmıştır. Yapıya ulaşmak için yol kotundan çıkılan merdiven de bazalt taşı tercih edilmiştir. Pencereler de ahşap kepenk bulunmaktadır (Şekil 4.138). Yol boyunca devam eden bahçe duvarı moloz örgü sistemi ile örülmüş, yaklaşık 50-60 cm kadarı kesme örgü sistemi tercih edilmiştir. Cephede ki iki pencerenin üstündeki bazalt taşı lento izlenimi vermiş olup, alt kısımlarında ahşap denizlik görmekteyiz. Tercih edilen taş çeşitlerinin renginin değişik olması yapıya farklı bir kimlik tanımlamıştır (Şekil 4.137-139).

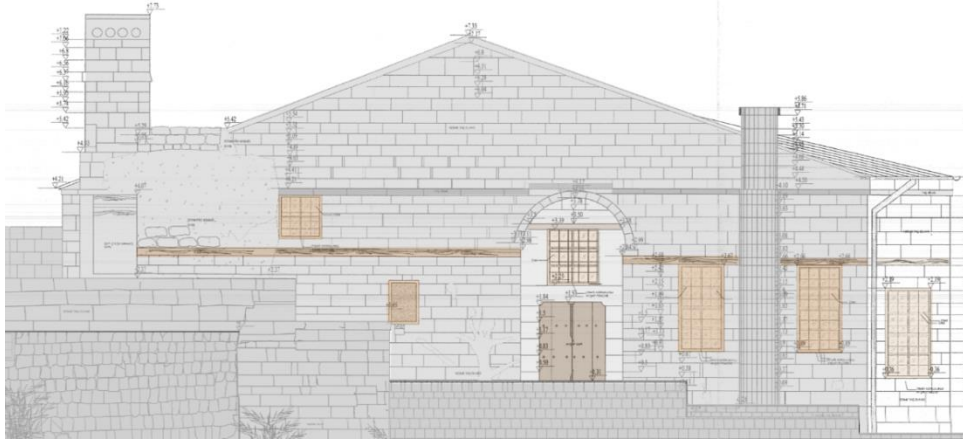
Şekil 4.141. Feyzioğlu Konağı Kuzey Cephesi (Kültür Varlıkları Koruma Raporu, 2005)

Avlu kısmında farklı doğrultu ve kotlardaki merdivenler dikkatimizi çekmektedir. Yapının giriş kısmında; kemerli, çift kanatlı kapının üstünde, dikdörtgen formunda ışıklık olarak adlandırılan pencere bulunmaktadır. Kuzey cephenin batı tarafına doğru iki pencere ve cephe yüzeyinde yapının karakteristliğini ortaya koyan yarım daire formunda baca yer almaktadır. Kuzey cephenin sol aksında farklı yüksekliklerde, farklı boyutlarda pencereler bulunmaktadır. Yapıya sonradan ilave edilen üç basamak ile ulaştığımız mutfak ve ocaklık kısmının girişi kemerli açıklığa sahiptir. Yapı kesme taştan inşa edilmiş olup taş silmeler cepheye özgünlük katmıştır.

Batı cephesinin çıkma kısmının dar alanında da bir adet pencere kuzey cephesinden görülmektedir (Şekil 4.141-142).

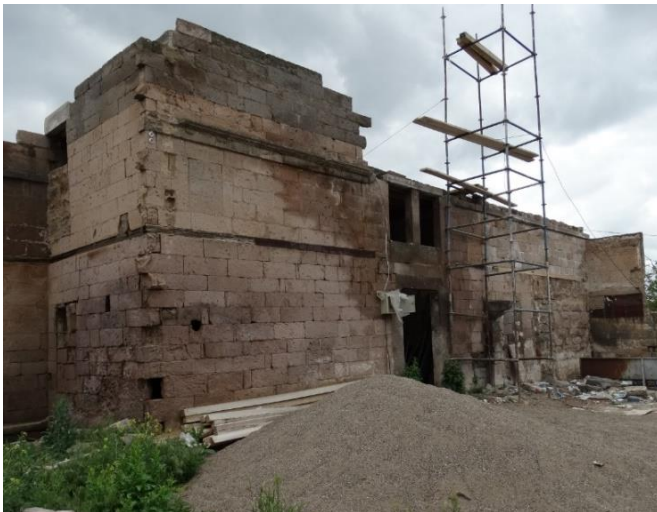
Şekil 4.148. Necip Dinçer Evi Kuzey Cephesinin Perspektif Görünüşü

Yapının restorasyon aşamasında olduğu görülmektedir. Kuzey cephesinde sonradan kapatılan kapının tekrar açıldığı fark edilmektedir. Kapının hemen üstünde iki adet aynı boyutta pencere boşlukları yer almaktadır. Cephenin sol kısmındaki ahşap hatıllar, geride kalan cephe boyunca devam etmektedir. Sol kısımda taş silme kalıntıları dikkatinizi çekmektedir. Cephede kullanılan yapı malzemelerinden taş malzemesi, farklı doku ve renklerde tercih edilmiştir (Şekil 4.147-148). Doğu cephesinin, kuzey bölümünde ki odada, sonradan kapatılan pencerelerden dolayı açıklık görülememektedir. Orta bölümündeki odanın dışarı çıkan formu ve pencere açıklıkları fark edilmektedir. Bu cephede de kullanılan taş malzemesi kesme yonu taşıdır (Şekil 4.147-149).

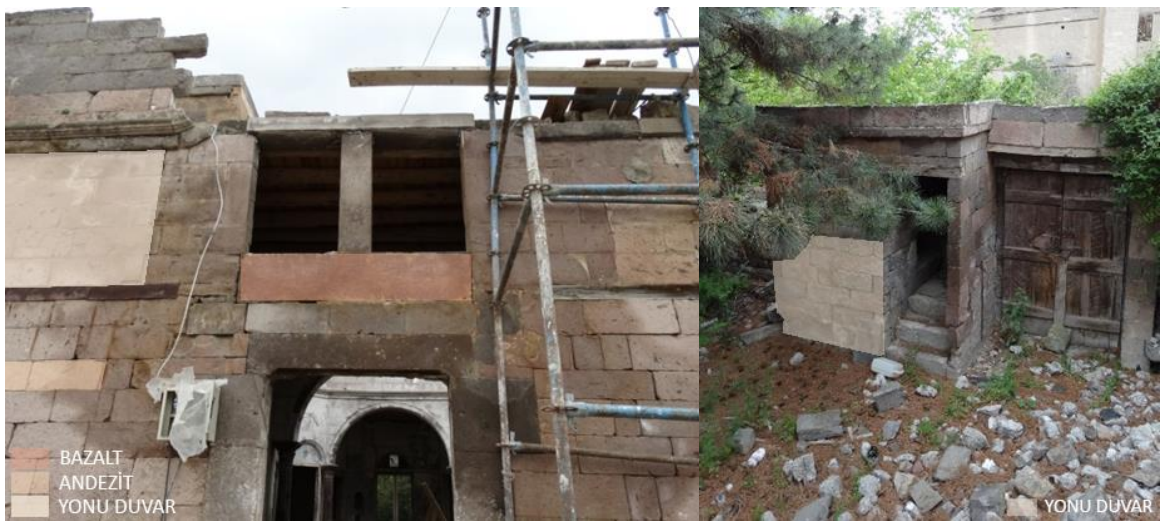
Şekil 4.151. Necip Dinçer Evi Kuzey Giriş Kısmı Görünüşü

Yapıda kullanılan başlıca yapı malzemesi taştır. Yapının genelinde, farklı renklerde olan andezit adı verilen kesme yonu taşı kullanılmıştır. Yapının bazı bölümlerinde nem ısı ve diğer doğal faktörlerden dolayı taşın yapısını bozulduğu ve renk değişimine uğradığı görülmektedir. Kuzey cephesi giriş kapısının olduğu açıklığın etrafı bazalt taşlarla inşa edilmiştir (Şekil 4.150-151). Doğu cephesinde yer alan avluya açılan kapı, ahşap malzemeden yapılmış çift kanatlıdır. Kapının bitişiğinde yer alan evle bağlantısı sadece avludan gerçekleşen tuvalet kısmının duvarları, andezit kesme taşından yapılmıştır. Bu alana geçiş üç basamak ile gerçekleşmektedir (Şekil 4.152).
