KIRŞEHİR AHİ EVRAN ÜNİVERSİTESİ

**KIRŞEHİR İL MİLLİ EĞİTİM
MÜDÜRLÜĞÜNE BAĞLI MEVCUT
BETONARME BİNALARIN DEPREM
PERFORMANS ANALİZİNİN YAPILMASI VE
GÜÇLENDİRME UYGULAMALARI**

YÜKSEK LİSANS TEZİ

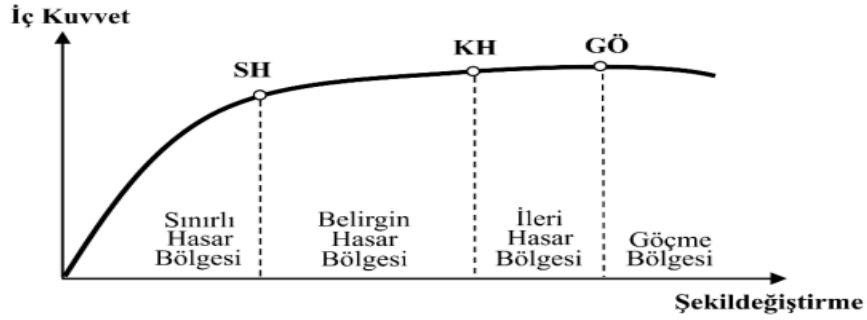
Şekil 3.2. Kesit Hasar Bölgeleri (TBDY, 2018)

Verilen yöntemlerle hesaplanan iç kuvvetlerin veya şekil değiştirmelerin kesit hasar durumlarından (SH, KH, GÖ) hangi hasar bölgesinde olduğuna karar verilecektir.

Deprem performans analizi yapılacak mevcut veya güçlendirilmesi planlanan binalarda esas alınacak deprem yer hareketi seviyeleri ile bu seviyelerde hedeflenen minimum bina performans kriterleri Tablo 3.4’te belirtilmiştir. Deprem etkisi altındaki yapıların beklenen hasar durumları esas alınarak dört farklı hasar düzeyi tanımlanmış olup bu durumlar yapıdaki hasarların durumu ile ilişkilidir (TBDY, 2018) (Şekil 3.2).

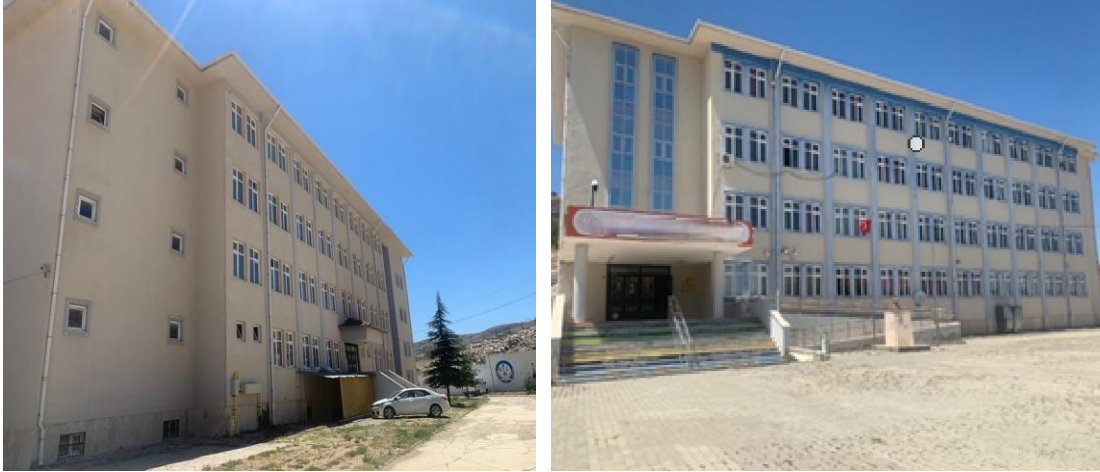
Şekil 4.2. Binanın mevcut durumunun ön ve arka cephe görüntüsü

Kırşehir ili Kaman ilçesinde bulunan okul binası olarak hizmet veren betonarme bir binadır. B+Z+3 Normal kattan oluşmaktadır. Yapım yılı 2005 yılıdır. Bahsi geçen yapı lise binası olarak hizmet vermektedir. Birinci okul binası için yerinde yapılan çalışmalar, kapsamlı bilgi düzeyinde yapılmıştır.

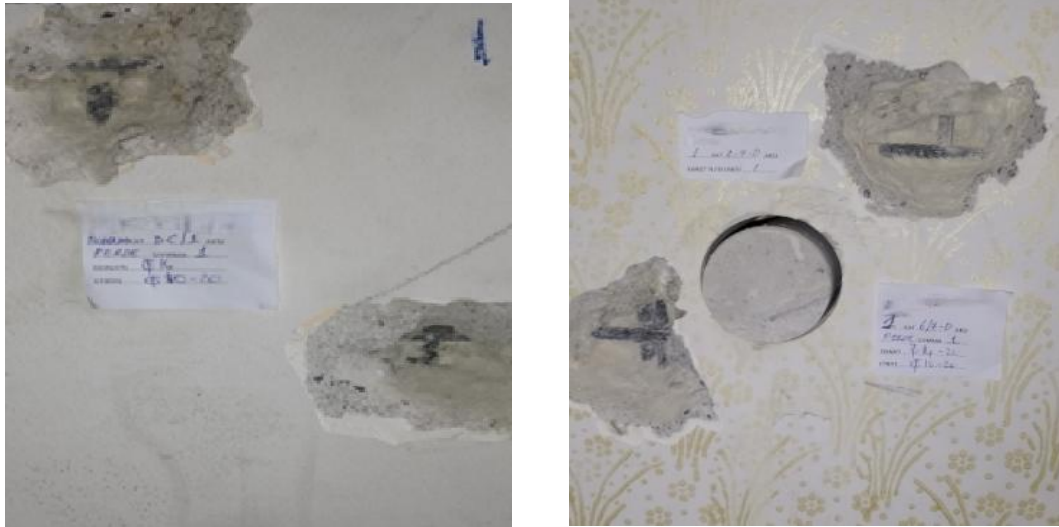
Şekil 4.8. Paspayı sıyırma örnekleri

Yapılan çalışmalarda elde edilen donatı değerleri Tablo 4.3. ve Tablo 4.4. 'te detaylı olarak gösterilmiştir.

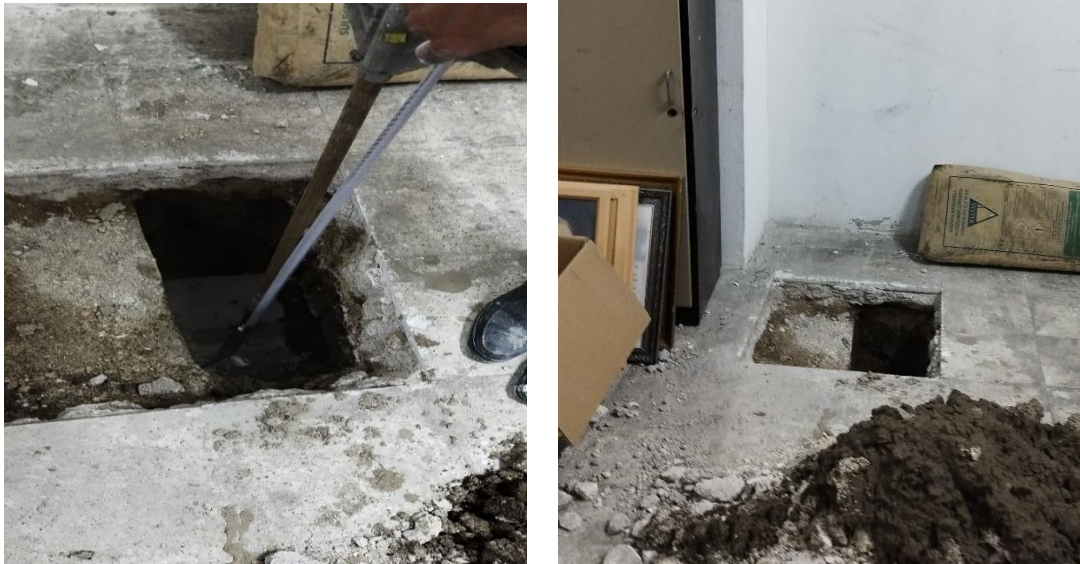
Şekil 4.9. Temel Çukuru Kazılması ve Ölçümü

Yapılan inceleme sonucunda yapı temelinin mütemadi temel olduğu tespit edilmiştir. Yapının temel kiriş genişliği 120 cm ve yüksekliği 60 cm olarak tespit edilmiştir.

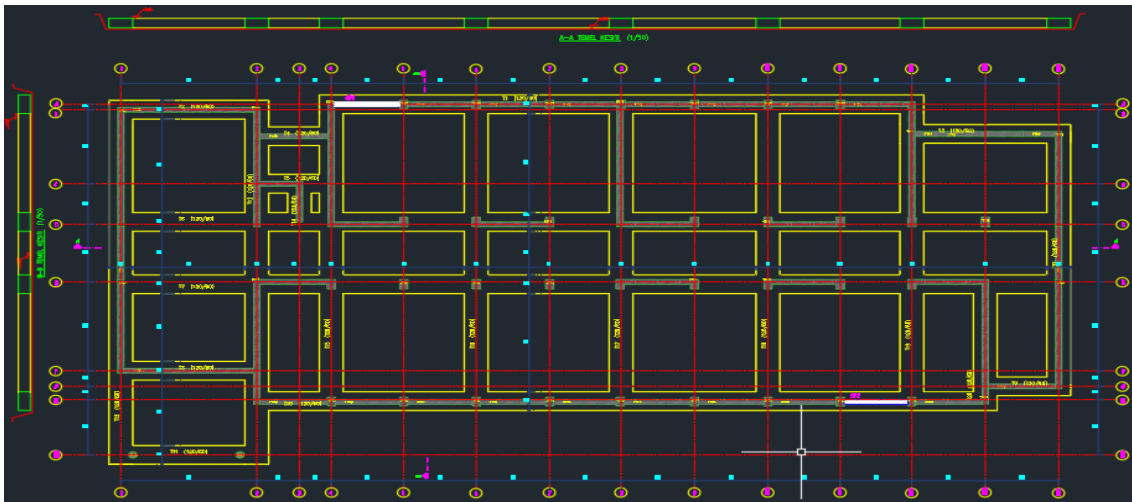
**Şekil 4.27.** Temel planı güçlendirilmiş durum

Güçlendirme-1 alternatifinde belirtilen yerlere x yönünde 2 adet betonarme perde ilavesi yapılarak çözüm sunulmuştur. Yapılan performans analizi sonucunda gevrek eleman kalmadığı ve binadan istenen performans düzeyini sağladığı ortaya çıkmıştır. Güçlendirme yapılırken kütle ve rijitlik merkezimizin birbirine yakınlığına önem gösterilerek güçlendirme yapılmıştır. Güçlendirme perdesi detayları aşağıda verilmiştir.

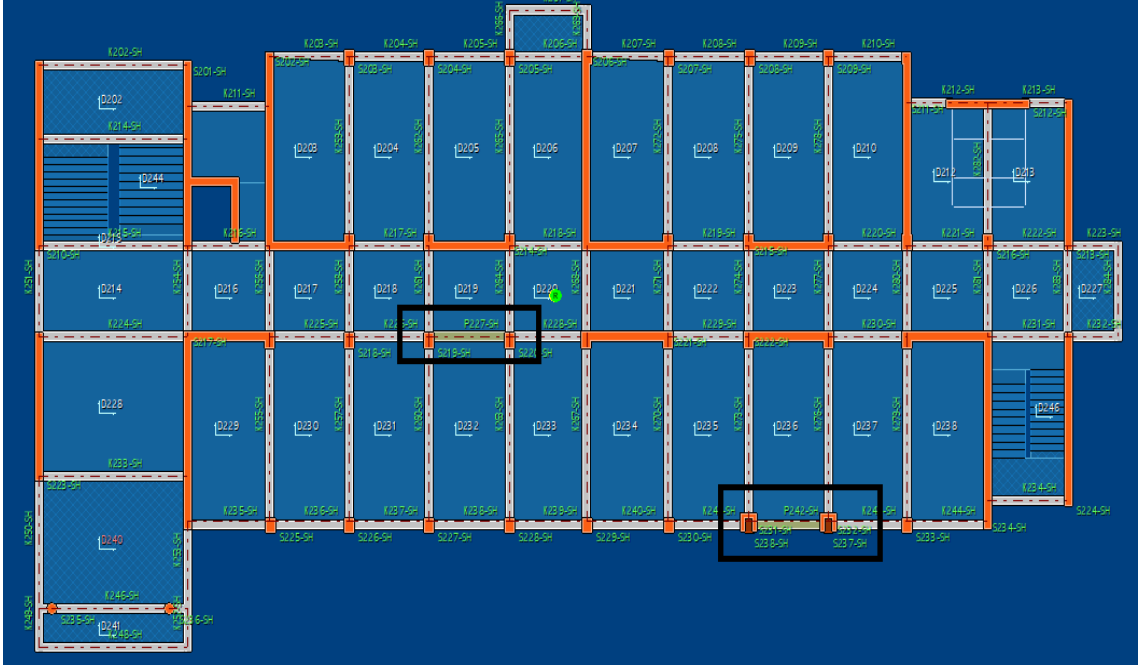
Şekil 4.39. Güçlendirme perdelerinin geleceği kısımlar (STA4CAD verileri)

Yapıya dıştan betonarme perde ilavesi yapılarak ve kesiti kurtarmayan kolona betonarme manto ilavesi yapılarak güçlendirme yapılmış ve bu öneriye “Güçlendirme-3” adı verilerek analiz yapılmıştır. Yapı mimari durumu ve ihtimaller dahilinde perde eklenen yerlerin konumu değiştirildikten sonra yapının S231 ve S232 kolonları boyunca analiz sonrası gevrek eleman hatasıyla karşılaştığı için, bu kolonların gelen yükün kolonlar tarafından karşılanamadığı düşünüldüğünden; hem perde ilavesi ile yük aktarımında kolaylık olması açısından bir uygulamaya gidilmiş hemde perde ilave edilse dahi gevreklik sorunu son katta çözülemediği için betonarme manto yapılarak gelen yükü önce mevcut kolonun taşıması, taşıyamadığı yerde mantonun devreye girmesi sağlanarak uygun bir çözüme kavuşturulmuştur.

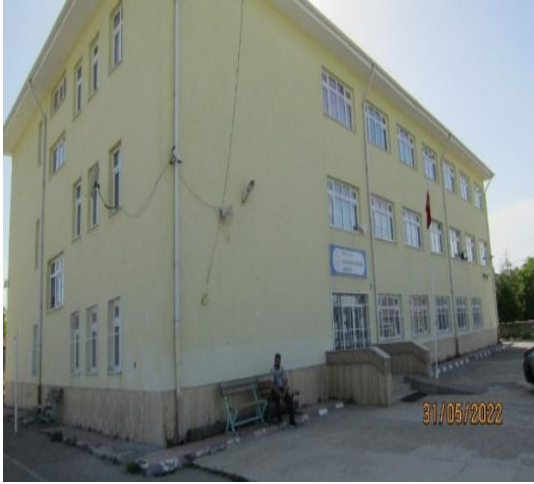
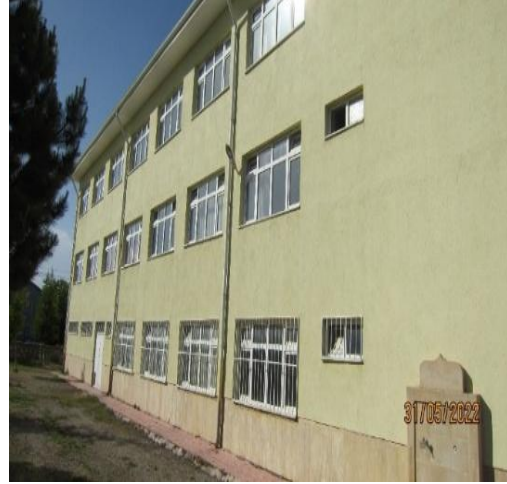
Şekil 4.47. Binanın ön ve arka cephe fotoğrafları

- ✓ **İl/İlçe** : Kırşehir İli Kaman İlçesi
- ✓ **Yapım Yılı** : 2005
- ✓ **Enlem/Boylam** : 39.367832/33.736497
- ✓ **Kullanım Amacı**: Okul

✓ **Kat Adeti** : Zemin+ 2 Normal Kat

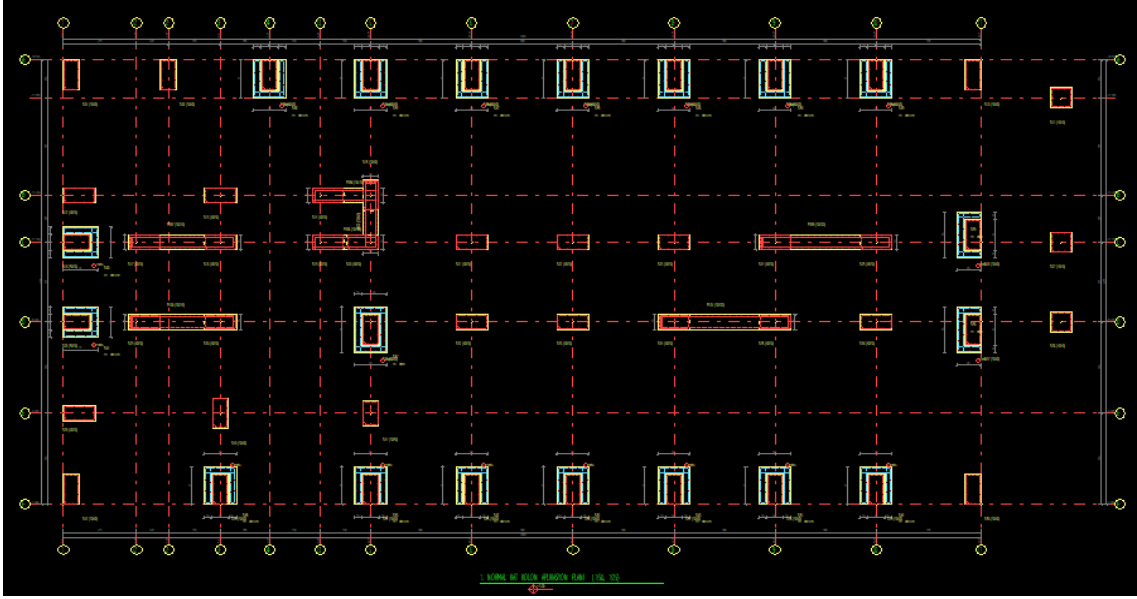
Şekil 4.70. Güçlendirme gelen kısımlar kat planı

Güçlendirmede belirtilen yerlere betonarme kolon mantolaması yapılarak güçlendirme önerilmiştir. Yapılan performans analizi sonucunda gevrek eleman kalmadığı ve binadan istenen performans düzeyini sağladığı ancak 1 adet sınırlı hasar bölgesini aşan kolonun bulunduğu ortaya çıkmıştır. Betonarme kolon mantolamasıyla güçlendirmenin eleman detayları aşağıda verilmiştir.

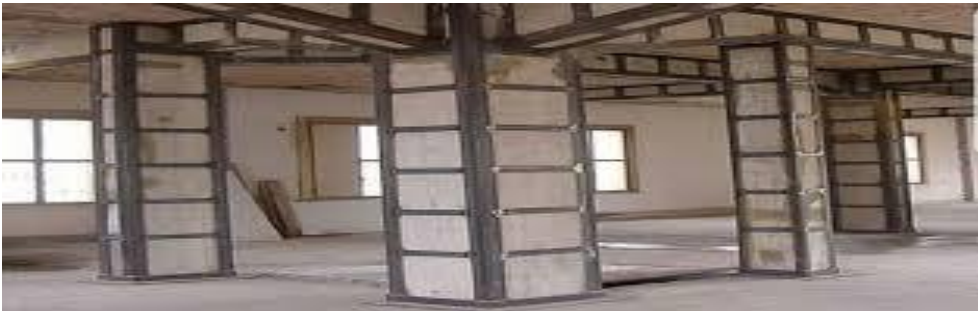
Şekil 4.82. Çelikle güçlendirilmiş kolon (www.carbonier.com)

Bu yöntemde, kolonun dört köşesine korniyerler (L şeklinde çelik profiller) yerleştirilir ve bu çelik profiller ile kolon arasında kalan boşluklar, genellikle epoksi bazlı reçineler kullanılarak doldurulur. Böylece, kolon ile çelik elemanlar arasında güçlü bir birleşim sağlanır. Ancak, korniyerler yeterince sıkı bir şekilde yerleştirilip sabitlenmezse, çelik manto tasarlandığı şekilde yükü taşıyamaz. Çelik manto ile kolonun mevcut beton yüzeyi arasında sağlam bir yapışma sağlanırsa, kolonun kesme kapasitesi (kolona etki eden yatay kesme kuvvetine dayanabilme gücü) de artırılabilir.

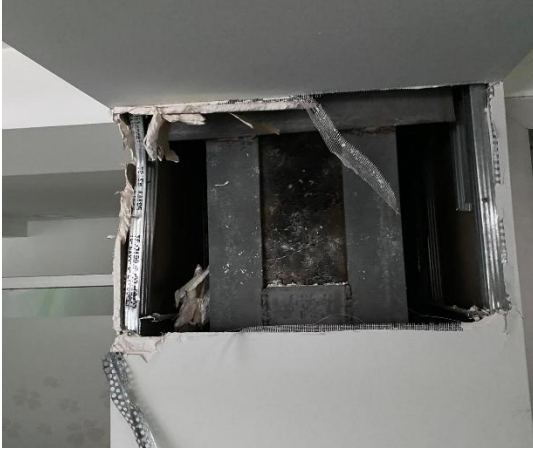
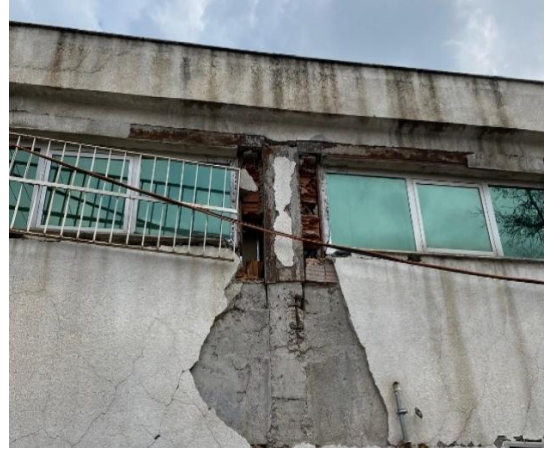
Şekil 4.83. Çelikle güçlendirilmiş kısa kolon

6 Şubat 2023 Kahramanmaraş depremleri sonrasında yerinde yapılan gözlemlerimizde, kısa kolon davranışının yapı performansı üzerindeki etkisini açıkça ortaya koymuştur. Aynı sanayi sitesindeki iki farklı dükkânda gözlemlenen yapısal tepkiler, güçlendirme tekniklerinin önemini bir kez daha ortaya koymuştur. Birinci dükkânda, çelik elemanlarla gerçekleştirilen yerinde güçlendirme uygulamasının, kısa kolonun maruz kaldığı kesme kuvvetini absorbe ettiği ve bu nedenle kolonun gevrek kesme kırılmasına uğramadan bütünlüğünü koruduğu gözlemlenmiştir. Buna karşılık ikinci dükkânda ise kısa kolonun deprem esnasında ani şekilde kesme kuvveti altında patladığı, yani kırıldığı tespit edilmiştir. Bu tür uygulamalar, taşıyıcı elemanın sünekliğini ve enerji yutma kapasitesini artırarak deprem performansını iyileştirmektedir.

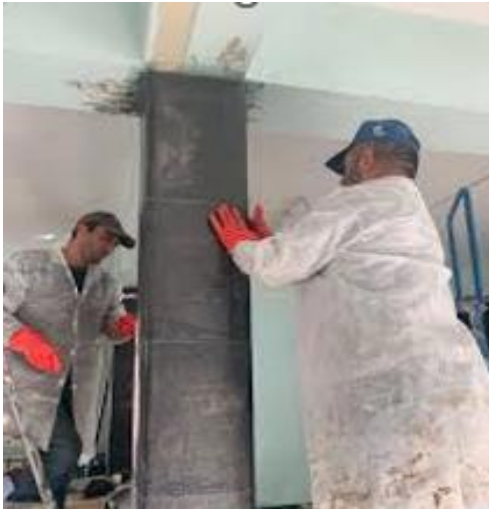
Şekil 4.85. Kolonların FRP ile sarılması ve kesiti (Atay,2010)

CFRP tabakalarının kolon çevresine, lif yönü enine donatıya paralel olacak şekilde sarılması ve uygun yapıştırıcılarla uygulanması suretiyle sargılama işlemi gerçekleştirilir. Bu yöntem ile betonarme kolonların süneklik kapasiteleri, kesme ve basınç dayanımları artırılmakta; ayrıca boyuna donatının bindirme boyunun yetersiz olduğu durumlarda donatı kenetlenme kapasitesi iyileştirilmektedir. Güçlendirme uygulamalarında, CFRP tabakalarının tüm kesit çevresini saracak şekilde tam sargı yöntemi tercih edilmeli; sargının sonunda en az 200 mm'lik bir bindirme sağlanmalıdır. Dikdörtgen kesitli kolonlarda CFRP sargısı, köşe bölgelerinin minimum 30 mm yarıçapla yuvarlatılması koşuluyla uygulanabilir. CFRP uygulaması üretici tarafından önerilen yöntemine uygun olarak gerçekleştirilmelidir (TBDY, 2018).

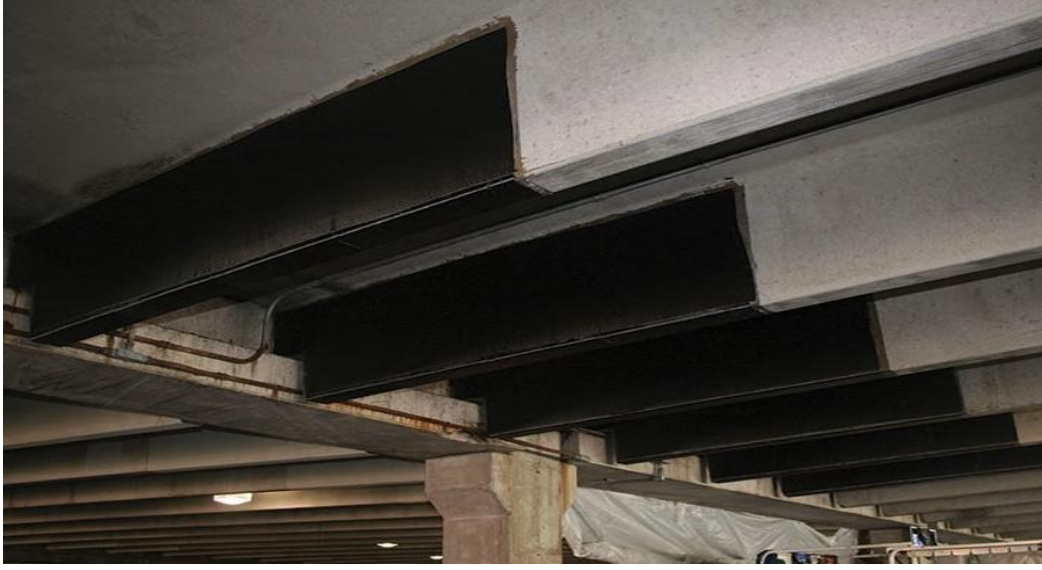
Şekil 4.87. Kirişlerde CFRP uygulaması

CFRP (Karbon Lifli Polimer) sargılarla kiriş güçlendirilmesi yöntemi, betonarme yapıların hem kesme dayanımını hem de sünekliğini artırmak için etkili bir yöntemdir. CFRP malzemenin hafifliği, yüksek dayanımı ve korozyona karşı direnci, yapıların depreme dayanıklılığını artırmada büyük avantaj sağlar. Maksimum kapasite için kirişin tüm elemanının sarılması gerekir, bu da hem kesme hem de eğilme dayanımını en üst düzeye çıkarır. Yöntem, hızlı uygulanabilirliği ve uzun ömürlü oluşuyla yapı güçlendirme projelerinde yaygın olarak tercih edilmektedir (Alemdar ve İnkaya, 2019).

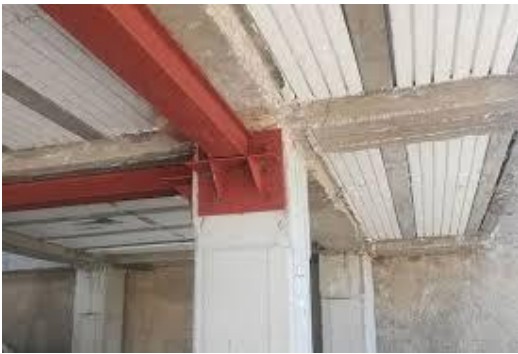
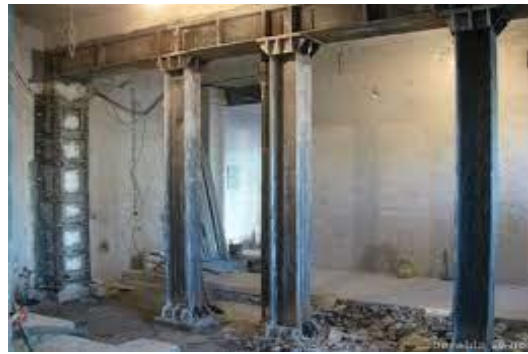
Şekil 4.88. Kirişlerde çelik levhalarla sargı yapılması

Bu yöntemde, çelik plakalar kiriş yüzeylerine yapıştırılarak veya mekanik bağlantı elemanları (örneğin bulonlar) aracılığıyla sabitlenmektedir. Kirişin alt yüzeyine monte edilen çelik profiller eğilme rijitliğini artırırken, yan yüzeylere uygulanan levhalar kesme dayanımını iyileştirmektedir (Öztürk, 2022). Yapının hem moment hem de kesme kapasitesinin eş zamanlı olarak artırılması amacıyla ise, U şeklinde kesitlendirilmiş çelik profiller kiriş altından geçirilerek yan yüzeylerle entegre biçimde kaynak ya da bulon kullanılarak sabitlenebilmektedir (Karaca, 2022).

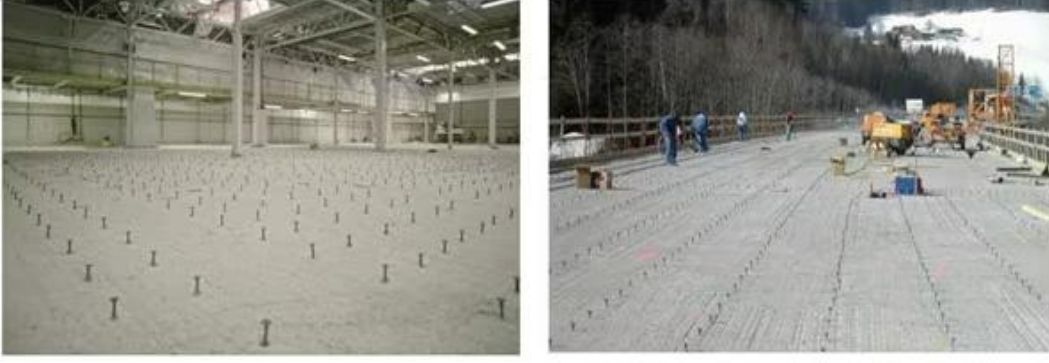
Şekil 4.91. Endüstriyel tesis döşemesi güçlendirme ve köprü tabliyesi döşeme güçlendirme

Köprü tabliyelerinde güçlendirme işleminde yapıyı yıkıp yeniden inşa etmenin sebep olacağı uzun süreli kullanım kısıtlamaları, özellikle nüfus ve trafik yoğunluğunun yüksek olduğu yerlerde ciddi zaman ve ekonomik zorluklara yol açabilmektedir. Bu noktada güçlendirme uygulamaları daha kısa sürede çözümler sunar. Köprü tabliyelerinde döşemelerde güçlendirme kesit ataletini artırmak ve zamanla deforme olan üst yüzeyi onarmak için kullanılmaktadır. Böylece hem dayanım artar hem de köprü kısa sürede işlevselliğini yeniden kazanmaktadır.

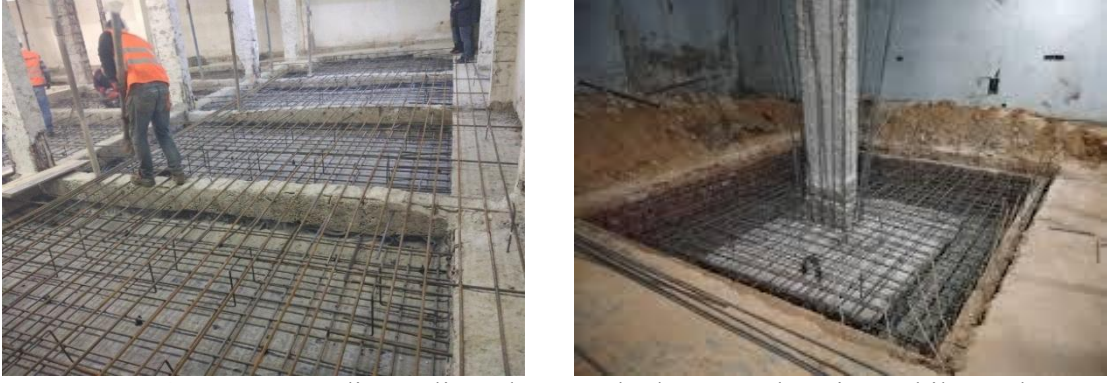
Şekil 4.92. Mütemadi temelin radye temeğe dönüştürülmesi ve tekil temel güçlendirilmesi

Yapıya yapılan güçlendirmeler nedeniyle yüklerin artması, deprem yönetmeliklerinde değişen yatay yük gereksinimleri, kötü zemin koşullarından kaynaklanan oturmalar, deprem hasarları ya da kat ilavesi gibi durumlarda temel güçlendirilmesi gerekebilir. Temelin güçlendirilmesi şu yöntemlerle yapılabilir (Aydın, 2014);

- Mevcut temel yapısı genişletilebilir.
- Tekil temeller birleştirilebilir.
- Sürekli temeller radyal temellere dönüştürülebilir.
- Rijitlik artırılması gerekiyorsa, temel üzerine kısa kolonlar oluşturmadan yüksek kiriş yapılabilir.

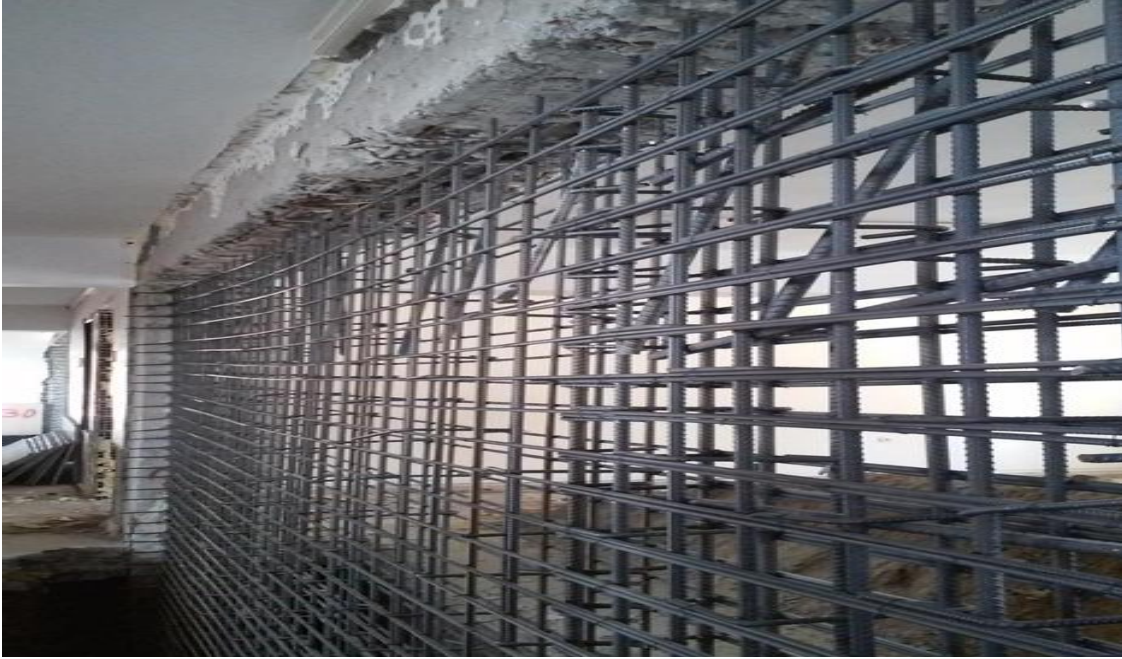
Şekil 4.96. Betonarme perde eklenmesine örnek

Sisteme eklenen betonarme perdeler, çerçevenin içini tamamen doldurmalı ve mümkün olduğunca yapının mevcut yüksekliği boyunca aynı kesitte devam etmelidir (Bawary, 2018).

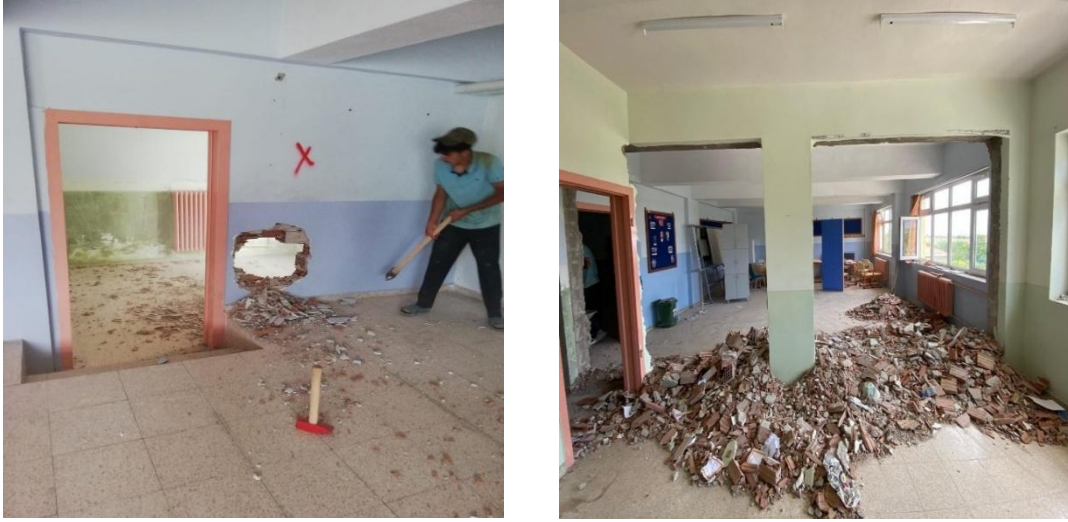
Şekil 4.97. Güçlendirme perdesi gelecek duvarların yıkılması

Yürütülen projeler kapsamında, taşıyıcı sistemin mevcut performansının yetersiz olduğu kesitlerde yapısal dayanımın artırılması amacıyla perde duvar ilavesiyle güçlendirme yapılmasına karar verilmiştir. Bu doğrultuda, ikinci okulda gerçekleştirilen çalışmalarda zemin kat, birinci kat ve ikinci katta yer alan taşıyıcı özelliği bulunmayan bölme duvarların tamamı kontrollü bir şekilde kaldırılmıştır. Bu işlemler üst katlardan başlanarak alt katlara doğru sistematik biçimde gerçekleştirilmiş; oluşan molozlar yapı dışına taşınarak sahadan uzaklaştırılmıştır.

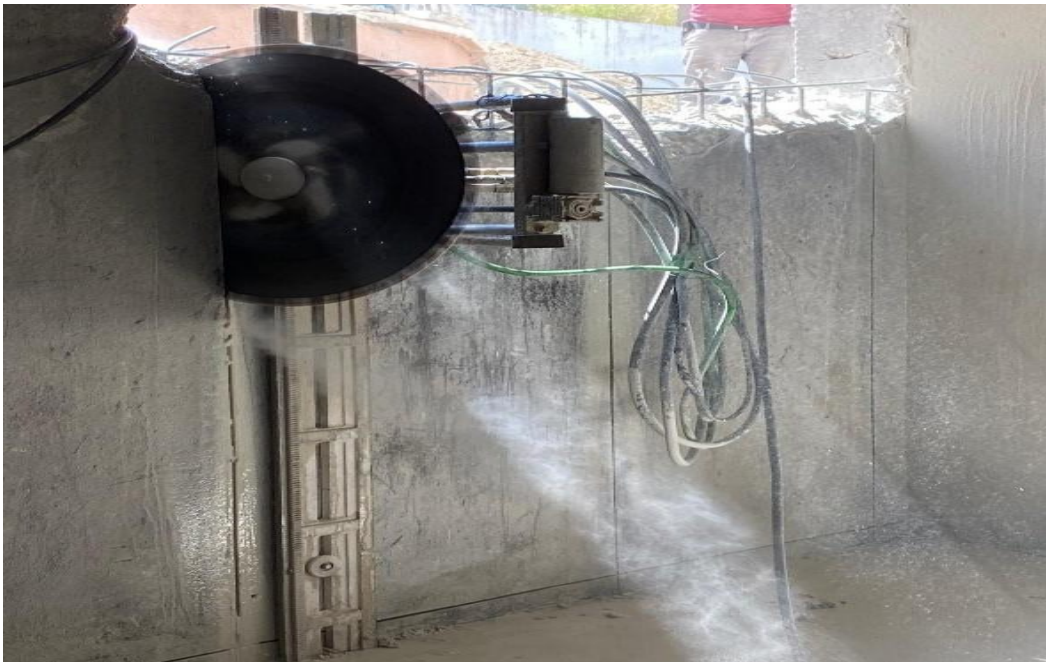
Şekil 4.98. Hidrolik makinelerle bodrum perdesi kesilmesi

Birinci okul binasında güçlendirme çalışmaları kapsamında, zemin kat ile birinci, ikinci ve üçüncü katlarda yer alan taşıyıcı özelliği bulunmayan bölme duvarların tamamı kontrollü bir şekilde kaldırılmıştır. Yapı bütünlüğünün sağlanması ve perde sisteminin temel seviyesinden çatı kotuna kadar süreksizliğinin sağlanması amacıyla, güçlendirme perdelerinin yer aldığı kesitlerde mevcut bodrum katta bodrum perdeleri hidrolik beton kesme makineleri kullanılarak yapıdan uzaklaştırılmıştır. Bu müdahale, TBDY-2018 yönetmeliği doğrultusunda dikey taşıyıcı sistem sürekliliğinin sağlanması ve sismik performansın artırılması hedefiyle gerçekleştirilmiştir.

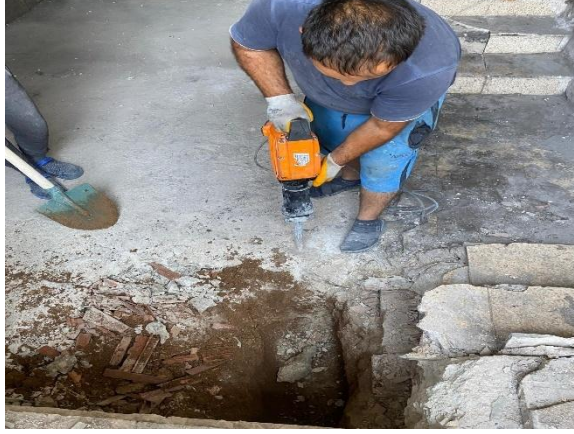
Şekil 4.99. Temel kazısı yapılması

İkinci okul binasında yer alan YP2 numaralı güçlendirme perdesinin kesitinde mevcutta temel bulunmaması nedeniyle, yapı sistemine ilave temel takviyesi uygulanması gerekliliği ortaya çıkmıştır. Projede belirtilen kazan dairesi mahalinde öngörülen derinlikte temel kazısı gerçekleştirilmiştir. Kazı işleminin ardından, yeni temel ve mevcut mütemadi temelin birlikte çalışmasını sağlamak amacıyla projede tarif edilen teknik esaslara uygun şekilde ankraj elemanları yerleştirilmiştir . Beton dökümünden önce, mevcut beton ile yeni betonun temas yüzeyleri aderans artırıcı malzeme ile kaplanmıştır.

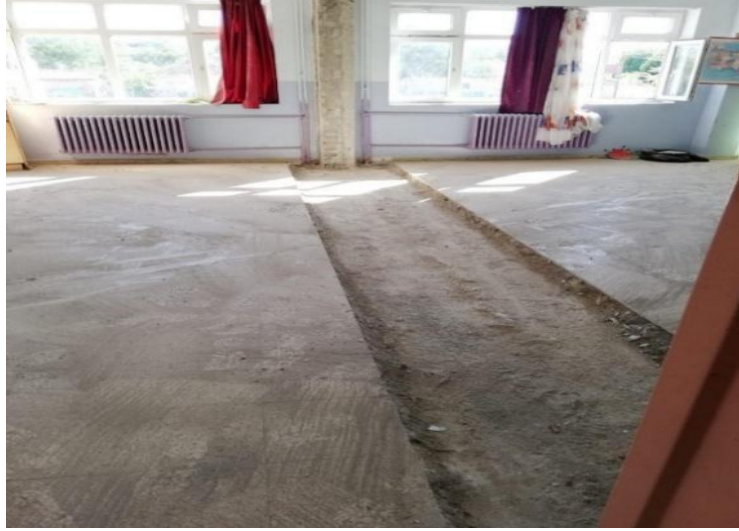
Şekil 4.102. Beton örtüsünün temizlenmesi aşaması

Yapıya entegre edilecek güçlendirme perde sistemlerinin, mevcut kolon ve kirişlerle birleşim bölgelerinde yer alan beton üzerindeki yüzey örtüsünün tamamen kaldırılmıştır. Yeni uygulanacak beton ile mevcut beton yüzeyleri arasında yeterli aderansın sağlanması, özellikle deprem anında taşıyıcı sistemin bütünlüğü açısından kritik öneme sahiptir. Bu kapsamda, beton örtüsünün kaldırılmasının ardından, eski ve yeni betonun etkin şekilde kaynaşabilmesi için yüzeyler toz ve gevşek partiküllerden tamamen arındırılmıştır.

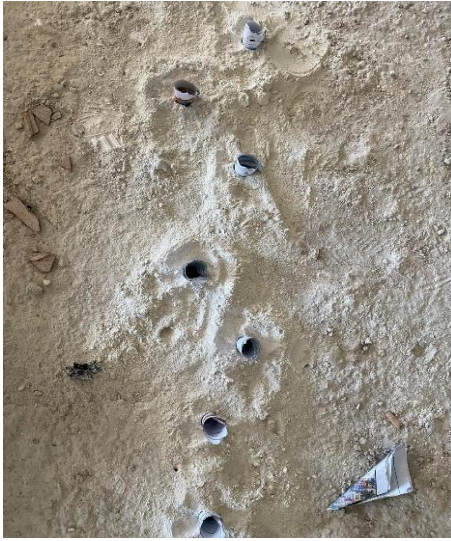
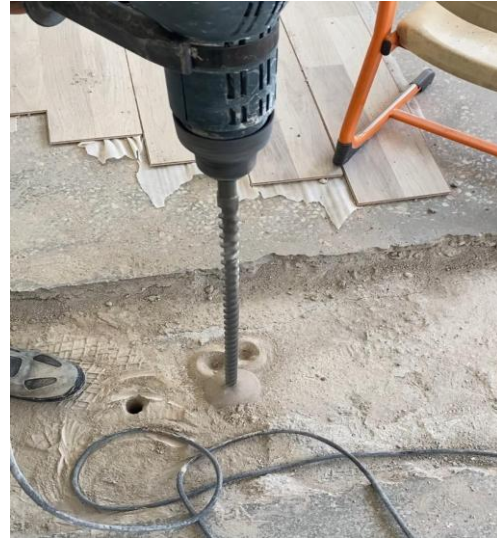
Şekil 4.104. Ankraj deliğinin açılması

Ankraj delikleri, aşağıda sunulan sarfiyat tablosunda belirtildiği üzere, projede öngörülen donatı çaplarına bağlı olarak, 4–6 mm daha büyük çapta matkap uçları kullanılarak, gerekli çap ve derinlikte açılmıştır. Açılan deliklerin derinlikleri, uygun ölçüm ekipmanları ile kontrol edilmiştir.

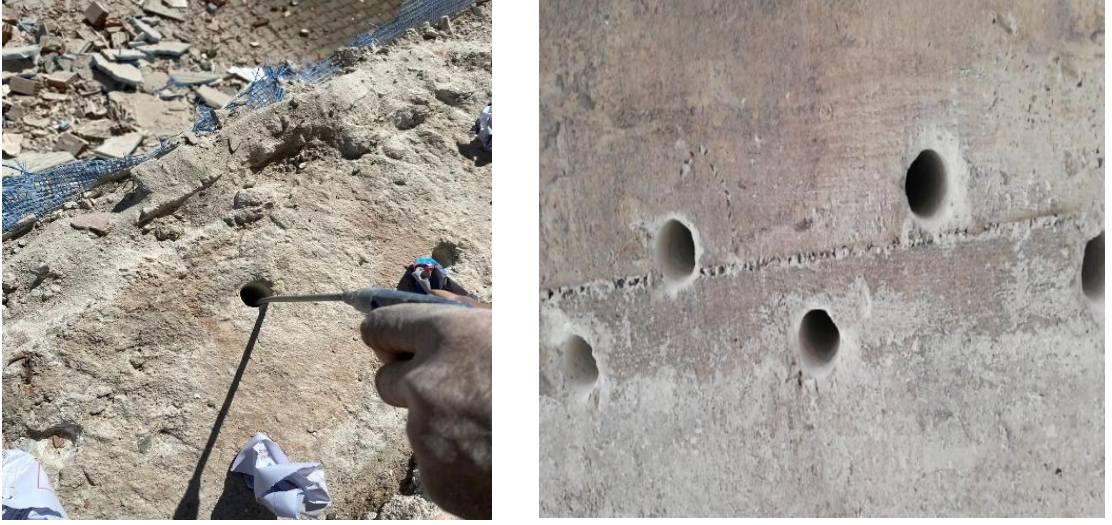
Şekil 4.108. Ankraj delikleri temizlenirken ve temizlenmiş hali

Ankraj donatılarının beton ve kullanılan kimyasal bağlayıcı malzemenin aderans oluşturabilmesi için, ankraj deliklerinde bulunan gevşek parçacıklar ve tozlar basınçlı hava kullanılarak uzaklaştırılmıştır. Temizleme işleminin ardından, matkap ucuna monte edilen silindirik tel fırça yardımıyla delik çeperlerindeki zayıf yapı elemanları uzaklaştırılmış; böylece yüzey pürüzlülüğü artırılarak bağlanma performansının iyileştirilmesi hedeflenmiştir.

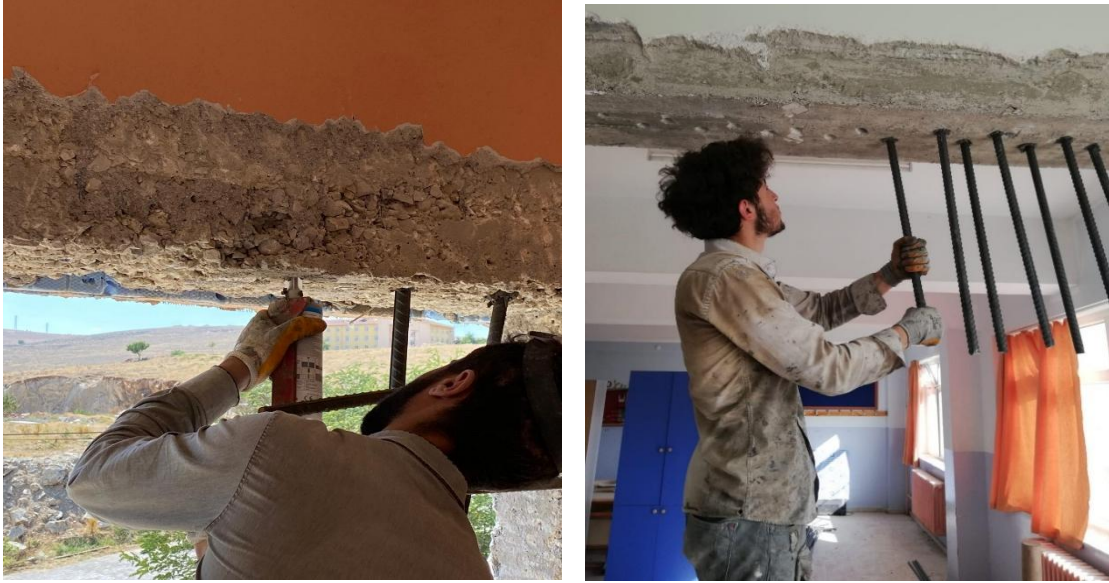
Şekil 4.109. Kimyasal yapıştırıcıların ankraj deliklerine sıkılması ve filizlerin ankraj deliklerine yerleştirilmesi

Hazırlığı tamamlanan ankraj deliklerine, kimyasal yapıştırıcılar delik tabanından yüzeye doğru enjekte edilerek doldurulmuştur. Ardından, Ø20 ve Ø22 çapındaki donatılar, dönme hareketi uygulanarak delik içerisine yerleştirilmiş ve bu sırada yapıştırıcının bir miktarının delik dışına taşıdığı gözlemlenmiştir. Son aşamada, yerleştirilen donatıların terazisinin ayarlanmıştır.

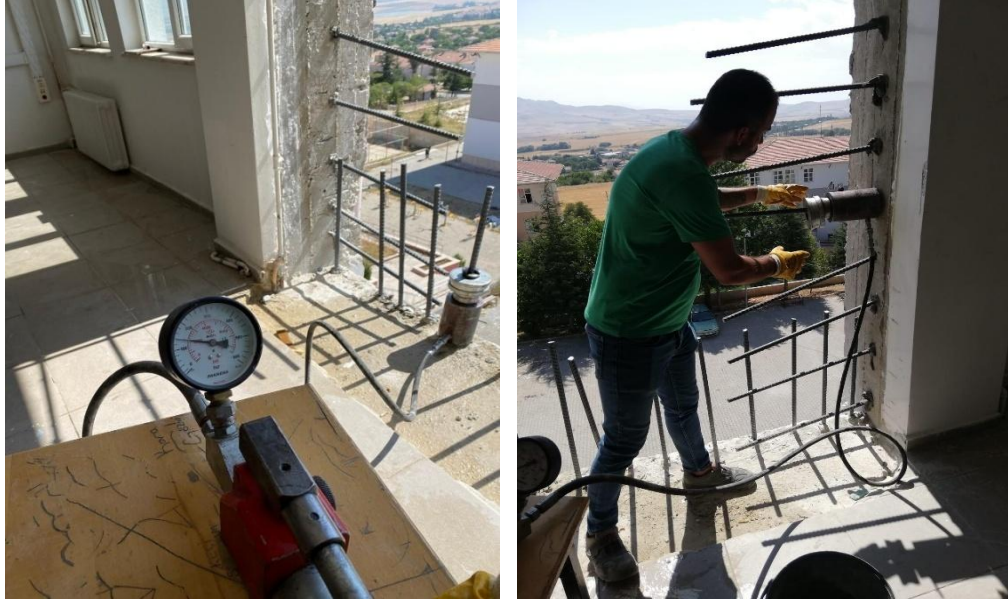
Şekil 4.111. Ankraj çekme deneyleri yapılması

Her katta çekme deneyi uygulanan numunelerin en az % 10'u kusurlu ise numune sayısı bir önceki testin iki katına çıkarılarak tekrarlanacaktır. Yeni deneyde yine % 10'u hatalı ise numune sayısı tekrar iki katına çıkarılarak yeni bir deney yapılır. Bu tekrarın herhangi bir katta 4 kez yapılması halinde o katta uygulanan ankraj filizleri kabul edilemez. Bu durumda o kata ait tüm ankraj filizleri sökülerek yeniden yapılacaktır. Deneyin başarılı olması durumunda yalnızca kusurlu imalatlar yenilenecektir.

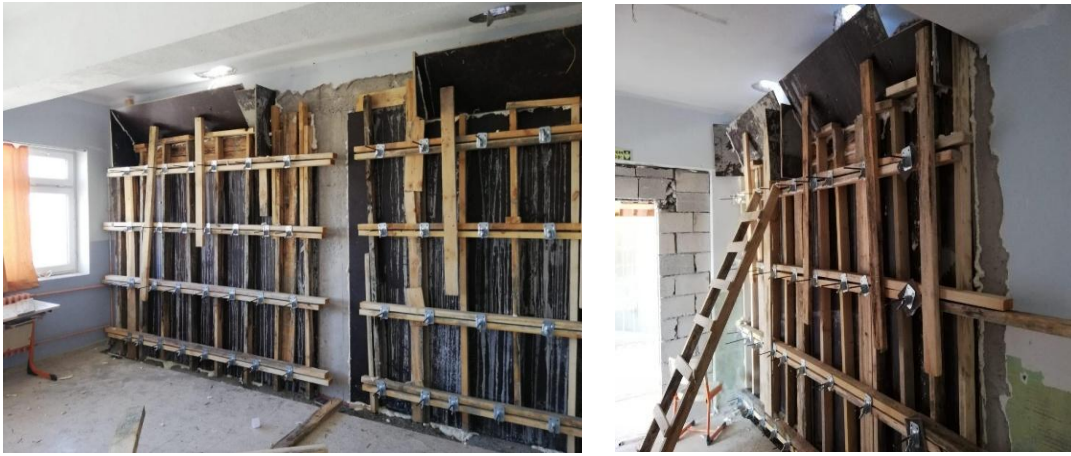
Şekil 4.115. Perde kalıplarının yapılması

Güçlendirme perdesinin bir yüzeyinde, kalıp imalatı perde boyunca kiriş alt kotuna kadar uzanacak şekilde tüm yüzey kapatılmıştır. Karşı yüzeyde ise, kiriş alt kotunun yaklaşık 10–15 cm altında huni formunda bir açıklık bırakılmıştır. Bu açıklık, taze betonun kalıba kontrollü ve homojen biçimde yerleştirilmesini kolaylaştırmak amacıyla tasarlanmıştır. Gerekli durumlarda, üst döşeme seviyesinde, kiriş kenarına yakın konumda beton pompası borusunun geçişine olanak sağlayacak çapta bir delik açılarak betonun kalıba iletimi sağlanmıştır.

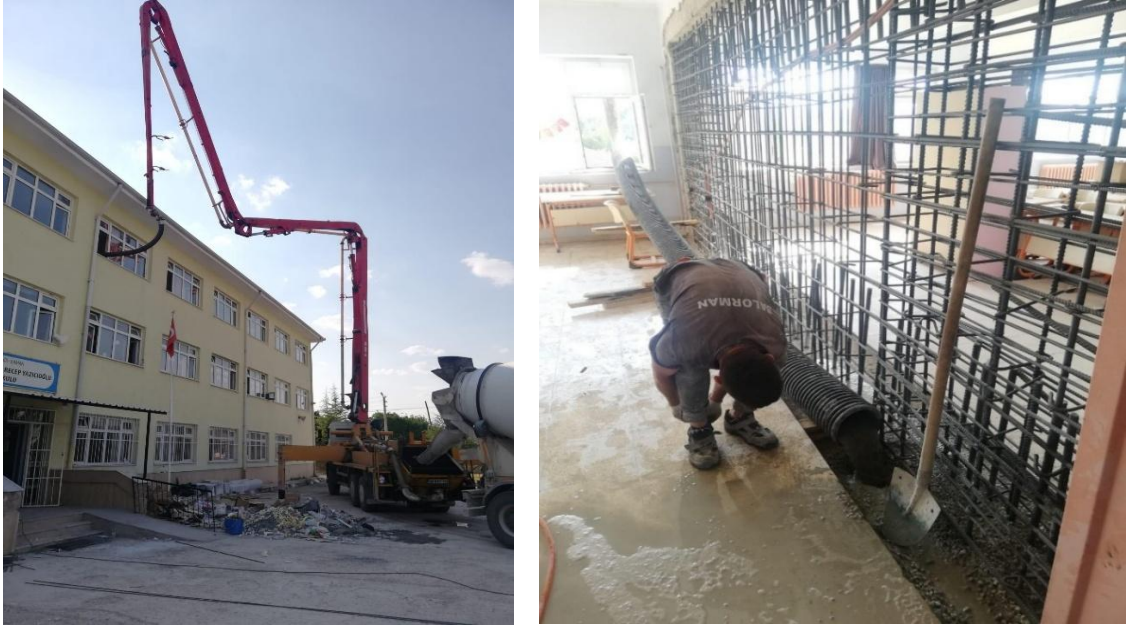
Şekil 4.116. Beton dökülme aşamaları

mesafesi, taze betonun özelliklerini ve homojenliğini bozmayacak şekilde sınırlandırılmalıdır. Kendiliğinden yerleşen betonda vibrasyon uygulaması genel olarak önerilmemekte; bunun yerine, betonun kendi kendine yerleşme kapasitesinden yararlanılarak yüzey düzeltmeleri hafif müdahalelerle gerçekleştirilmektedir (Okamura ve Ouchi, 2003; Topçu ve ark., 2008).

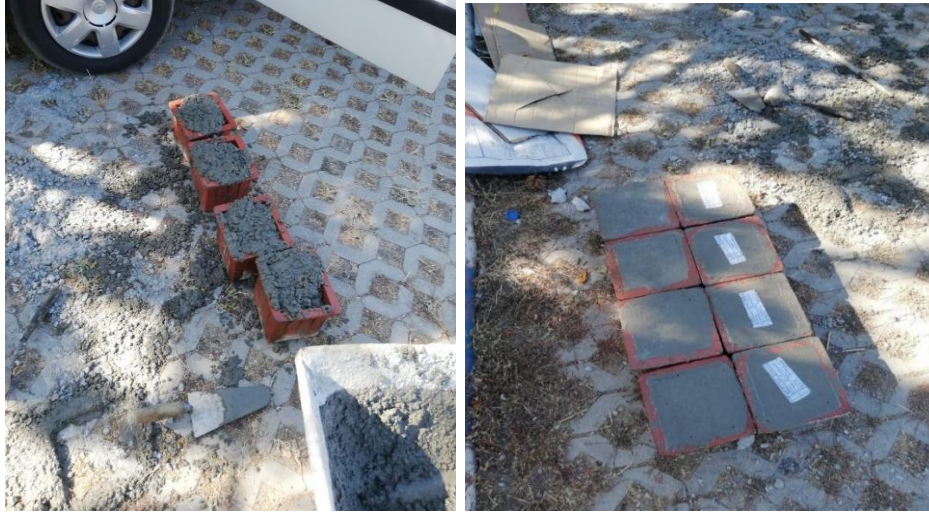
Şekil 4.117. Dökülen beton numunelerinin alınması

Her iki okul binasına ait kat beton metrajları çıkarılarak, alınması gereken numune miktarları belirlenmiştir. İlgili tabloda belirtildiği üzere, her katta dökülen beton hacminin 0–24 m³ aralığında olması nedeniyle, her kat için toplam 8 adet numune alınmıştır. Bu uygulama, betonun taze ve sertleşmiş haline ilişkin kalite kontrol süreçlerinin yönetmeliklere uygun şekilde yürütülmesini amaçlamaktadır.

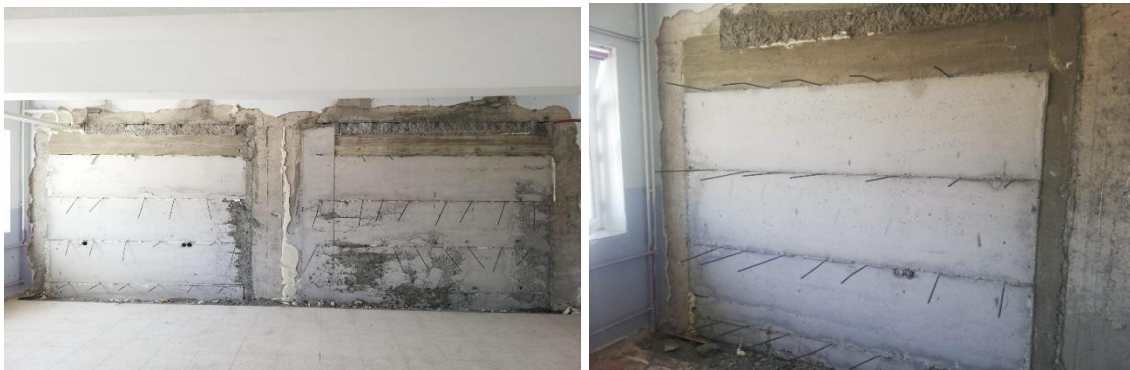
Şekil 4.118. Kalıpların sökülmesi ve beton dökülmesi esnasında oluşan üçgen fazlalık betonun kırılması

Beton dökümünü takiben ertesi gün kalıp söküm işlemi gerçekleştirilmiştir. Kalıpların kaldırılmasının ardından, döküm sırasında oluşan üçgen biçimli beton fazlalıkları kırılarak beton yüzeyi düzeltilmiştir. Ayrıca, beton dökümü esnasında meydana gelen yüzey boşlukları, rötresiz tamir harcı kullanılarak doldurulmuş; böylece yüzey bütünlüğü ve estetik görünüm iyileştirilmiştir.
