KIRŞEHİR AHI EVRAN ÜNİVERSİTESİ

# **ST37 VE ST52 ÇELİKLERİNDE KOROZYON DAVRANIŞININ MEKANİK ÖZELLİKLERE ETKİSİNİN İNCELENMESİ**

**YÜKSEK LİSANS TEZİ**

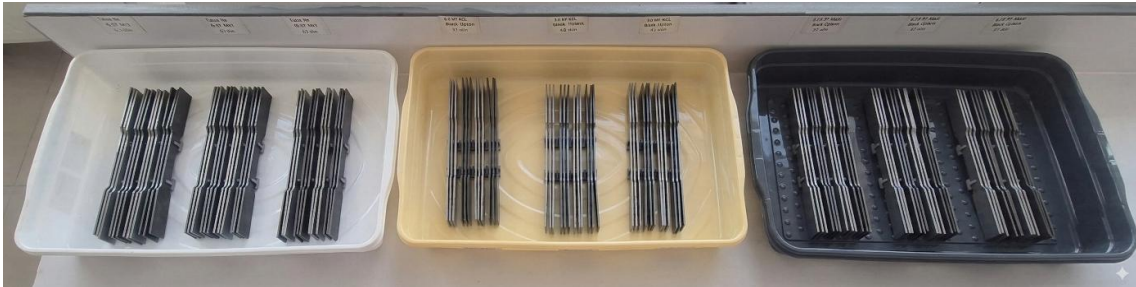
**Şekil 3.3.** HCl, NaOH ve %3.5 NaCl çözeltilerinin hazırlandığı deney kapları / daldırma düzeneği

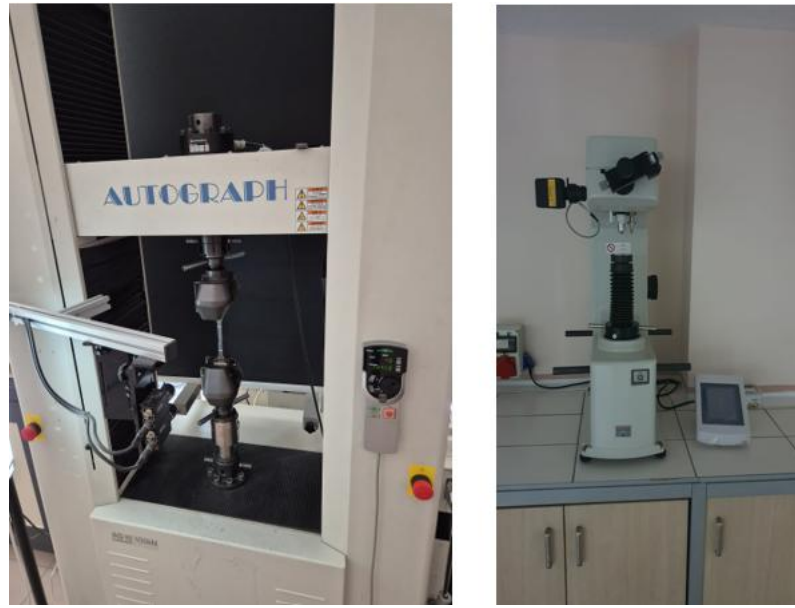
**Şekil 3.4.** Çekme test cihazı ve Vickers sertlik cihazı

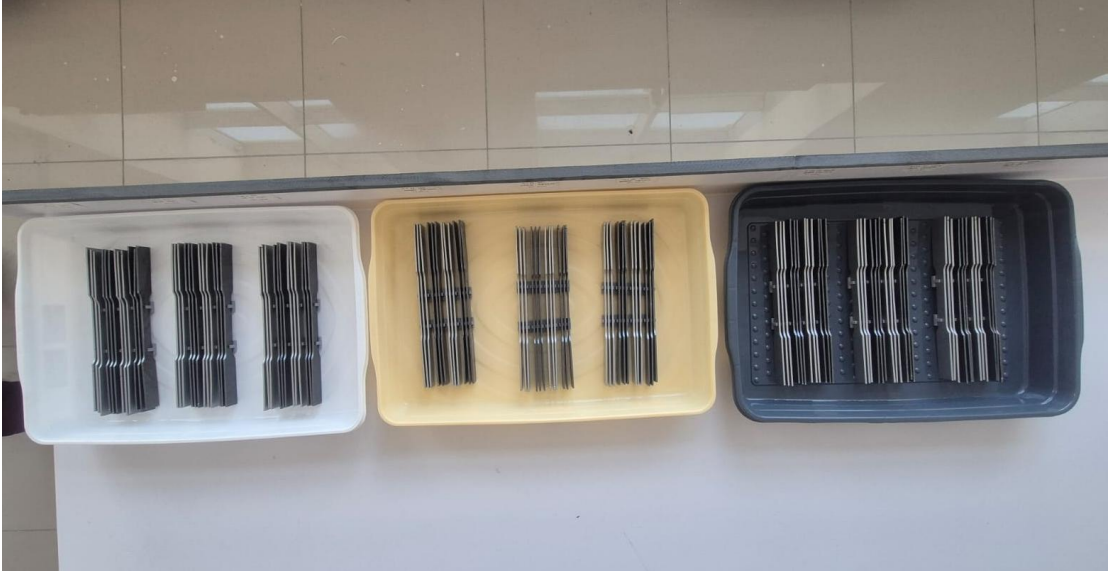
**Şekil 3.5.** Numunelerin korozi ortamda bekletildiği kaplar ve deneyin genel düzeni
