**SOĞUTMA FANININ KESTİRİMCİ BAKIM
YÖNTEMİ UYGULAMASI İLE TİTREŞİM
ANALİZİ VE YAPISAL ESNEKLİK
ARIZASININ GİDERİLMESİ**

YÜKSEK LİSANS TEZİ

- Beypazarı Eti Soda A.Ş.
- Motor – Fan
- Rijit kaplin bağlantılı
- Fan devri: 2985 d/d
- Güç: 630 kW
- Kanat sayısı: 12
- Fan rulmanları: 6316 C3, NU 316 ECP C3
- Motor rulmanı: 6317 C3
- Zemin bağlantı şekli: esnek

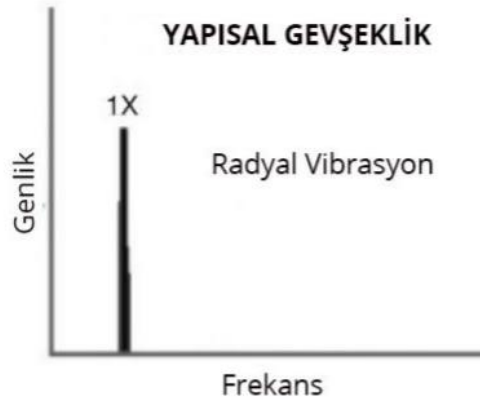
Şekil 1.1. Yapısal gevşeklik durumunda oluşan genlik değeri

Yapısal esneklik (gevşeklik) arızası ölçüm alınan ekipman hız spektrumu, faz ve zaman dalga ölçümü analiz edilerek tespit edilmektedir. Makine ayaklarından dikey pozisyonda radyal faz ölçümlerinde 180° faz farkı oluşturur. Şekil 1.1’de verilen FFT spektrumunda olduğu gibi baskın titreşim frekansı (arıza frekansı) dönme devrinin birinci katı (1x CPM) baskındır (Ayan, 2019).

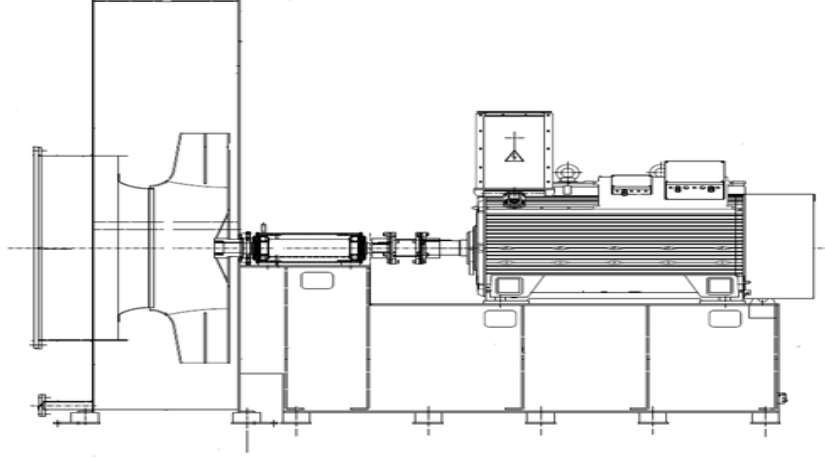
Şekil 3.1. Soğutma fanı çizimi

Fanlar endüstride birçok alanda kullanılmakta olup, gaz fazındaki akışkan olan havayı belirli bir hacimde ve basınçta bir yerden alıp başka bir yere ileten ekipmanlardır (Şekil 3.6). Bu çalışmada ölçümü yapılan fan, proses için birinci derece kritik ekipman olup akışkan yataklı kurutucuda ısı transferi yolu ile ürünün hızla kurumasını sağlamaktadır (Şekil 3.1).

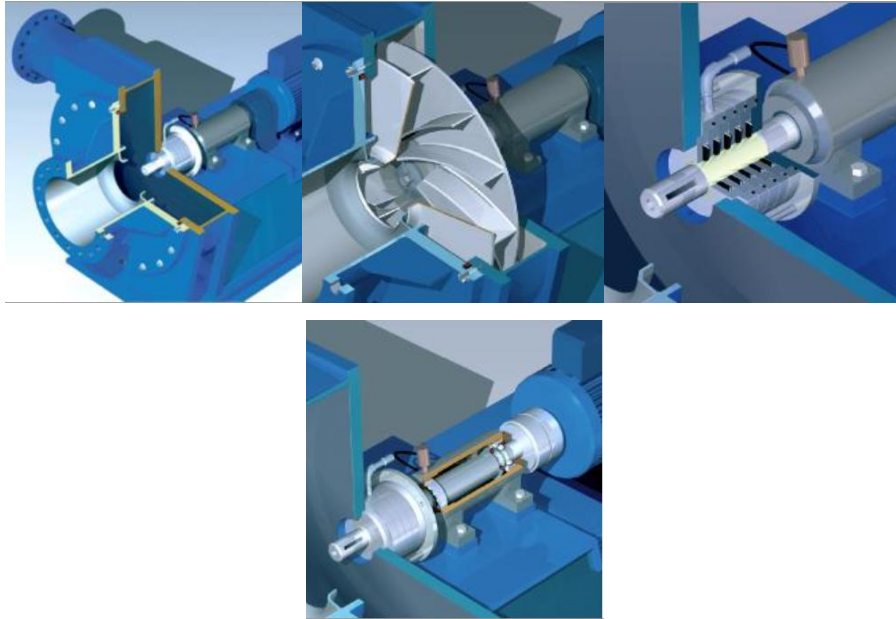
Şekil 3.2. Soğutma fanı bileşenleri

Bu soğutma fanının dört önemli mekanik bileşeni vardır (Şekil 3.2). Bunlar;

- Muhafazalar,
- Pervaneler,
- Mil sızdırmazlıkları,
- Yatak kaideleridir.

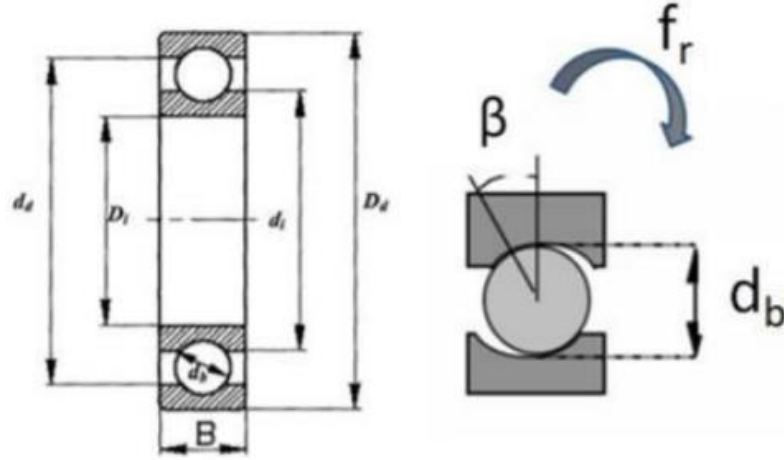
Şekil 3.8. Rulman geometrisi

Titreşim ölçümü fima marka radyal fandan alınmıştır. Rulmandan gelen bu arıza belirtilerini tanımlamak için, bunların temel arıza frekansları (dış bilezik, iç bilezik, bilya, kafes) aşağıdaki denklemler ile belirlenmektedir (Tablo 3.2).

$$PD = \frac{D_d + D_i}{2} \quad BD = \frac{D_d - D_i}{2}$$

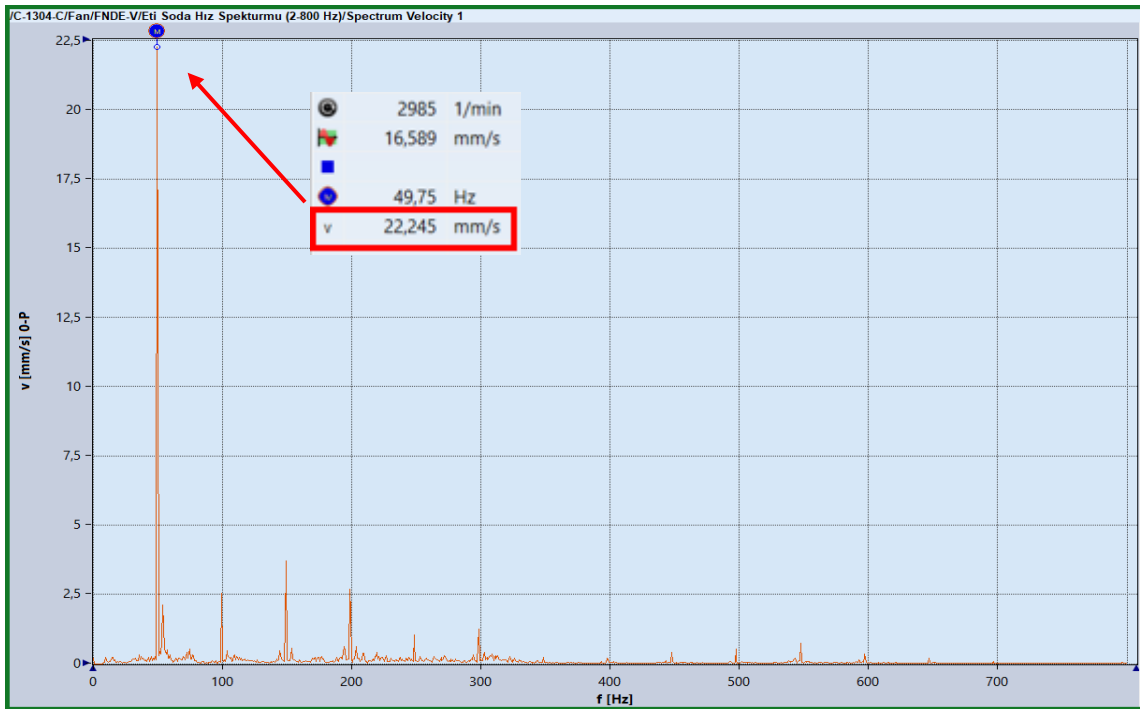
Şekil 3.10. Fan tarafı rulman yatağından dikey yönden alınan hız spektrumu

Tablo 3.3'te üreticinin önerdiği titreşim limitleri verilen bilgilerle rulman yataklarından alınan titreşim verileri incelendiğinde, şiddeti yüksek darbeler gözlemlenmiştir. Spektrumlar analiz edildiğinde fan tarafı yatakta dikey yönde devrin 1 katı frekanslarında titreşim artışı görülmesine rağmen, zaman dalga formu detaylı analizinde periyodik ve şiddeti yüksek darbeler görülmemiştir (Şekil 3.10, Şekil 3.11, Şekil 3.12). Bu vaka yapısal esneklik arızasının olabileceğini göstermektedir. İki tip gevşeklik veya esneklik arızası mevcuttur; bunlardan birincisi yapısal gevşeklik (çözülme, temel yapısı, parçalı muhafaza, rulman yuvası, rulman destekleri...), ikincisi ise yuvarlanma elemanındaki gevşeklik (pompa kanatları, fanlar, rulmanlar, kaplinler...). Problemin hangi sebepten kaynaklandığını bulmak için, alınan hız spektrum ölçümlerinin detaylı olarak incelenmesi gerekmektedir.

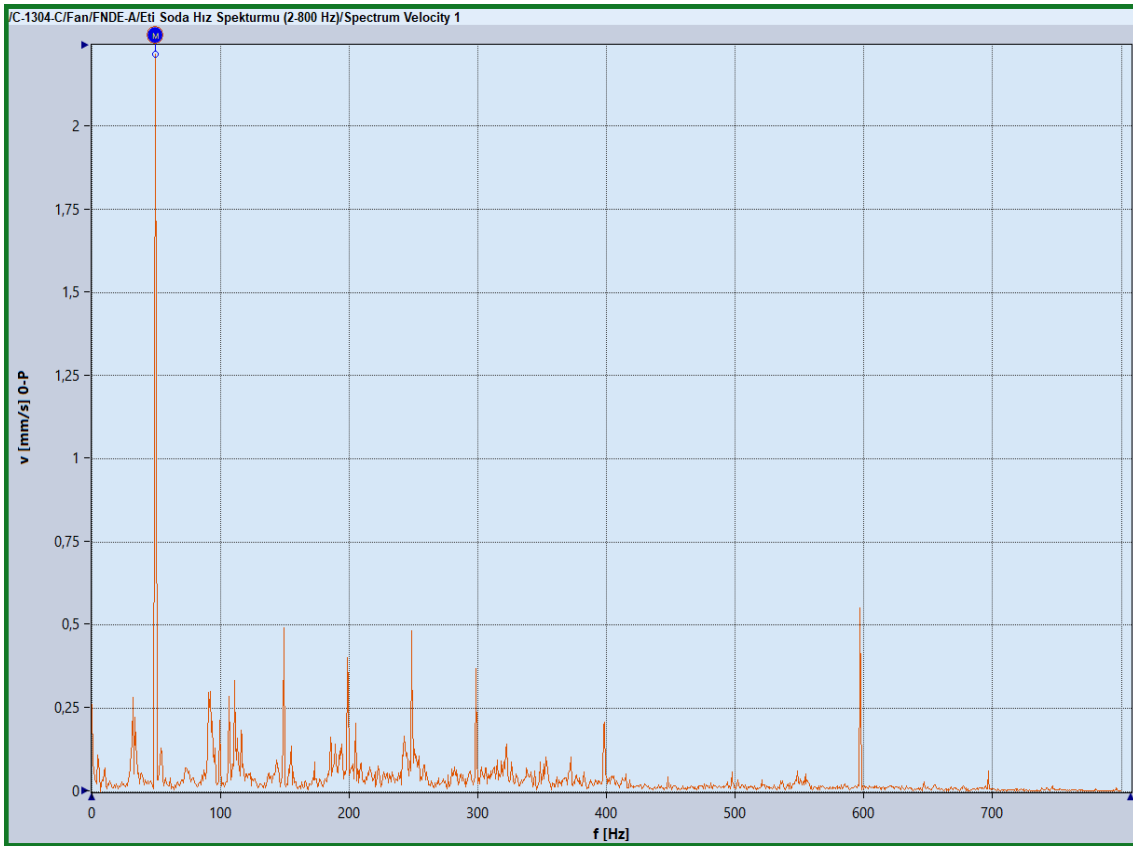
Şekil 3.12. Fan tarafı rulman yatağından eksenel yönden alınan hız spektrumu

Yapısal esneklik arızası makinenin bir yöndeki titreşiminin diğer yönler göre daha rahat bir şekilde titreşmesi durumu ile açıklanır. Bir makine dizisinden alınan ölçümlere göre devrin 1 katındaki titreşim seviyesi, rijitliği daha düşük olan yönde, diğer yönler göre çok daha yüksektir. Yukarıda bahsi geçen çalışma, bu bildiride aşağıda belirtilen fanda yapılan titreşim analizi ile yapısal esneklik arızasının tespitini destekler niteliktedir.

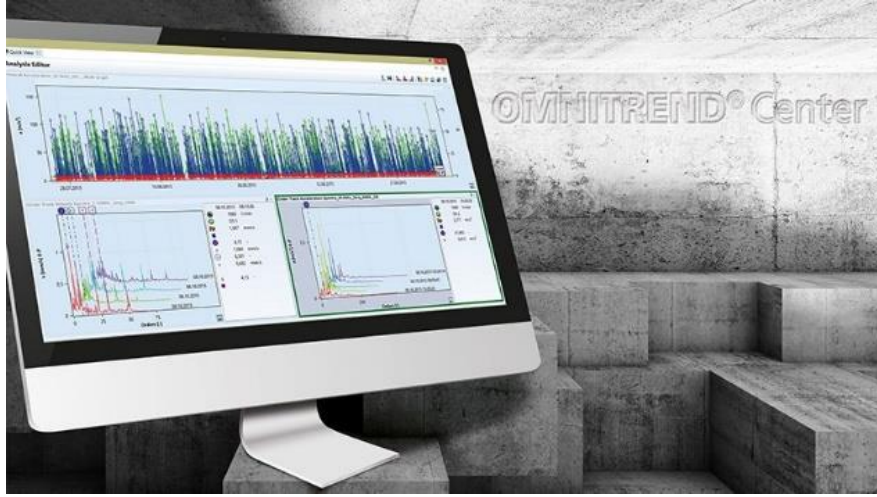
Şekil 3.13. Center analiz programı

Titreşim ölçüm analiz yazılımında analiz yapılan kısmı kullanmak ve ölçüm grafiğini açmak için analiz perspektifi kullanılmıştır. Makine ağacı, ölçüm konumları, ölçüm görevleri oluşturmak için makine şablonu kısmı kullanılmıştır. Ölçüm verilerinin aktarımı cihazdan programa ve programdan cihaza ölçüm verilerini aktarmak için iletişim perspektifi kullanılmıştır.

Makinelere titreşim verilerini toplamak için titreşim analizörleri ve dönüştürücüler kullanılır ve arızaların nedenini belirlemek amacıyla makinelere toplanan titreşim verilerini analiz etmek için analitik yazılım ve bilgisayarlar kullanılır (Şekil 3.13, Şekil 3.14).

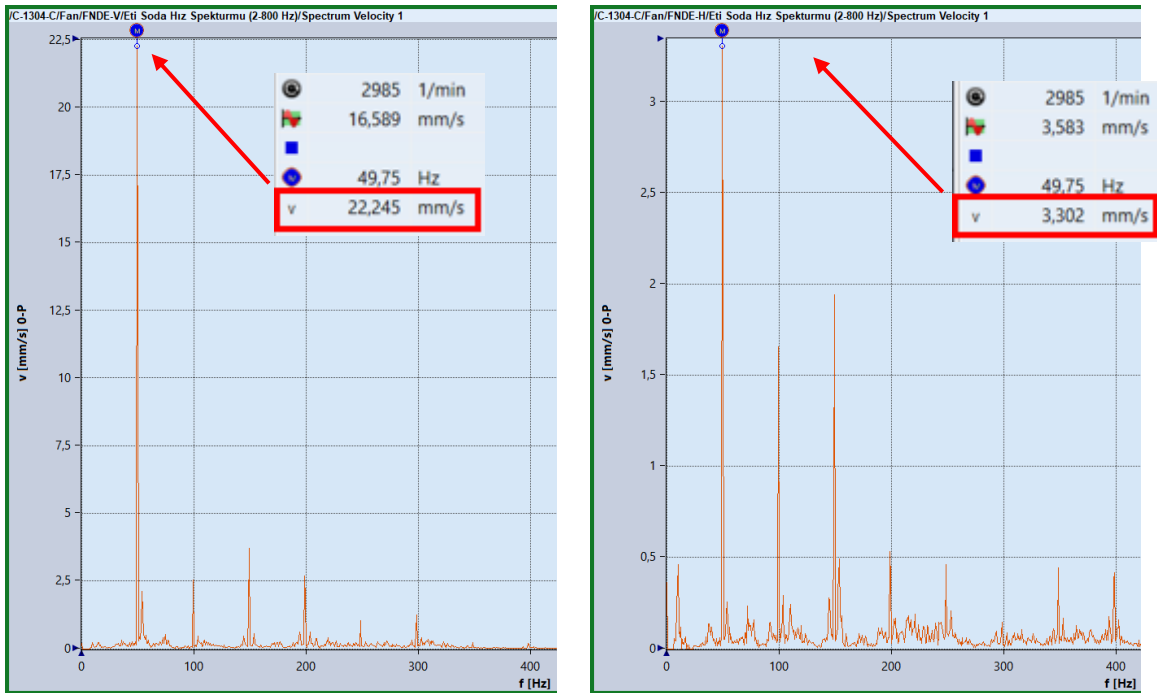
Şekil 3.15. Fan arka dikey ve yatay yönlerdeki hız spektrumu

Şekil 3.16’te görülen hava fanında alınan yapılan titreşim analizi incelemesinde, fan arka dikey yöndeki hız spektrumundaki 1x frekansındaki genlik 22,245 mm/s iken (Şekil 3.15), fan arka yatay yöndeki hız spektrumundaki 1x frekansındaki genlik 3,302 mm/s’dir (Şekil 3.15). Yatay ve dikey titreşim genliklerinde yaklaşık ~7 kat fark olduğu görülmekte olup üreticinin önerdiği titreşim limitlerinde olmadığı görülmektedir.

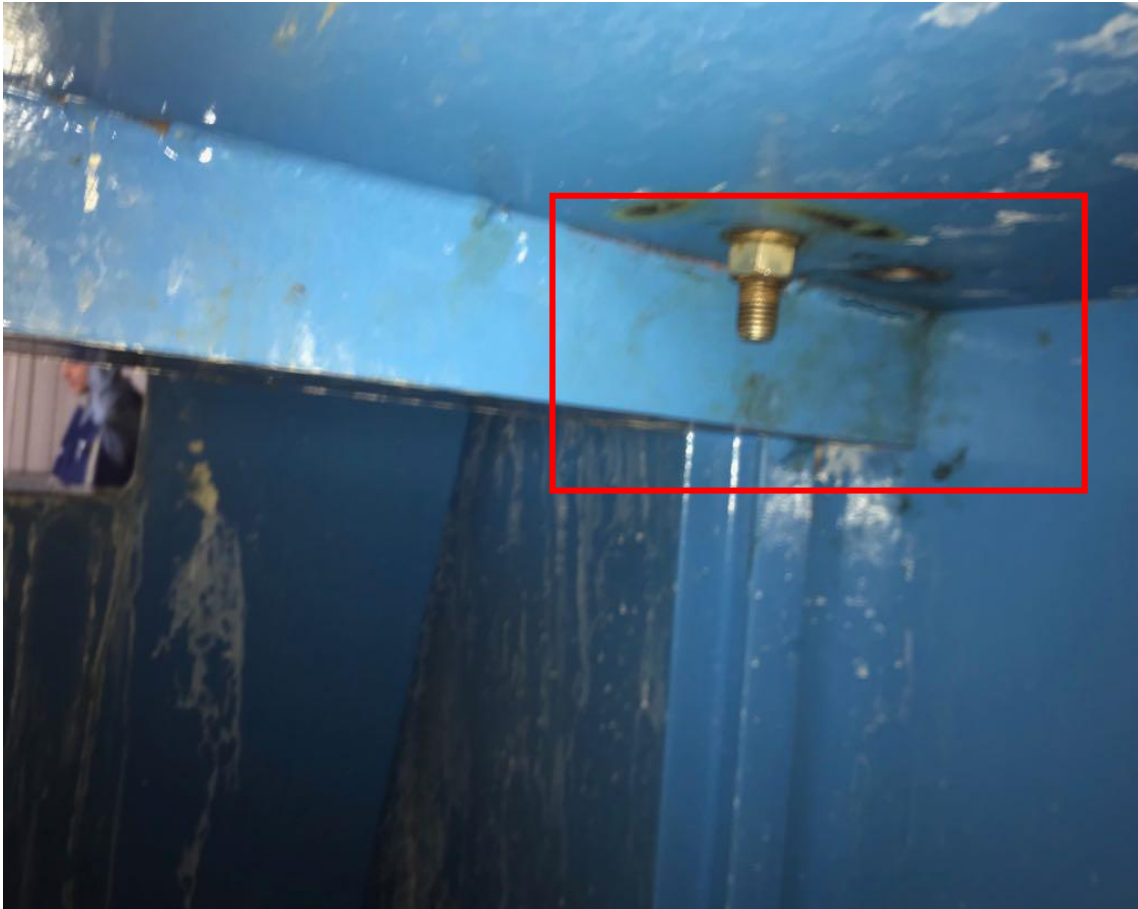
Şekil 3.17. Fan rulman yatağının çatlayan bölgenin şaseye bağlı görünümü

Titreşim detaylı analizlerinden sonrasında planlı olarak gerçekleştirilen bakım çalışmalarında, dikey yönde titreşim görülen yatağın bağlı olduğu bölgede çatlak olduğu ve arıza tespitinin doğru olduğu görülmektedir. Şasenin altında görülen kılcal çatlaklar ve titreşim seviyesini düşürmek için yapılan kaynak ile güçlendirme fotoğraflarda gösterilmiştir (Şekil 3.17, Şekil 3.18, Şekil 3.19, Şekil 3.20).

Şekil 3.17’de şasenin alt kısmında kırmızı çerçeve içerisinde görülen alan rulman yatağının üzerinde bulunan şasenin alt kısmı görülmektedir. Şase ekipman bütünüyle zemini birbirine bağlayan kısım olup üzerinde bulunan kaynak dikişleri bulunan bir yapıya sahiptir. Şasenin yapısal bütünlüğü kaynak dikişleriyle sağlanmaktadır. Kaynaklarda oluşacak çatlaklar veya kopmalar ekipmanın yapısal esneklik arızası ile rulman yatakları üzerinde yükler oluşturarak yüksek titreşimlere sebep olabilir. Bu çalışmada Şekil 3.16’da detaylı analizler sonucunda kırmızı çerçeve ile gösterilen alanda ve aynı zamanda yüksek titreşime sebep olan kısımda şaseye bağlı bölgede çatlak tespit edilmiştir. Çatlak olan kısım gözle görülemeyecek kadar kılcal olup şasenin belli noktalarında alınan titreşim ölçümlerinde titreşimin en yüksek olduğu bölge ve bu kısımda olduğu için kaynak çatlağının olabileceği bölgenin bu alanda bir bölgede olabileceği varsayılarak yapısal esnekliğe sebebiyet verebileceği öngörülmüştür. Bu kestirimci yaklaşımla yüksek titreşime sebep olabilecek bütün detaylı analizler bu bölgede çatlağın olduğunu güçlü olarak işaret etmektedir. Ekipman yapısal olarak kontrol edildiğinde, yapının altında kırmızı bölge içerisindeki bölgede şasenin köşesinde çatlak olduğu gözlemlenmiştir.

Fan rulman yatađının bađlı olduđu řasede atlak olabileceđi kestirimci yaklařımıyla bir rapor hazırlanarak fanın bu blgesinde kaynak yapıldıđı taktirde titreřimin alıřabilir aralıđa gelmesi iin bakım planlaması yapılmıřtır. řekil 3.18’de yapılan kaynak alıřması yeřil ereve ile gsterilen alanda yapılarak yapısal esnekliđin giderilmesi iin glendirme yapılmıřtır.

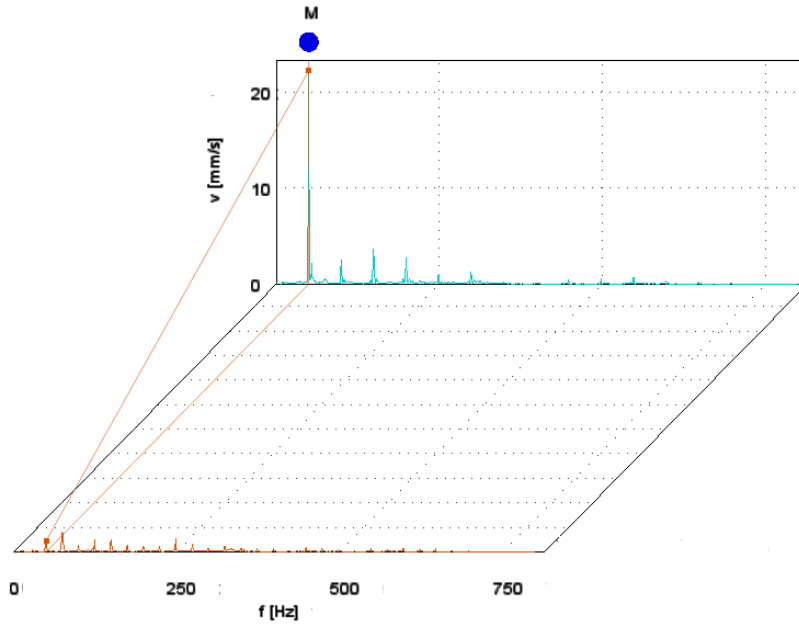
řekil 3.22. Kaynak iřlemi sonrasında fan arka dikey yöndeki hız spektrumu deđiřimi

řase güçlendirildikten sonra fan arka yatak dikey yönde meydana gelen trend deđiřimi (řekil 3.22)'de görülmektedir.

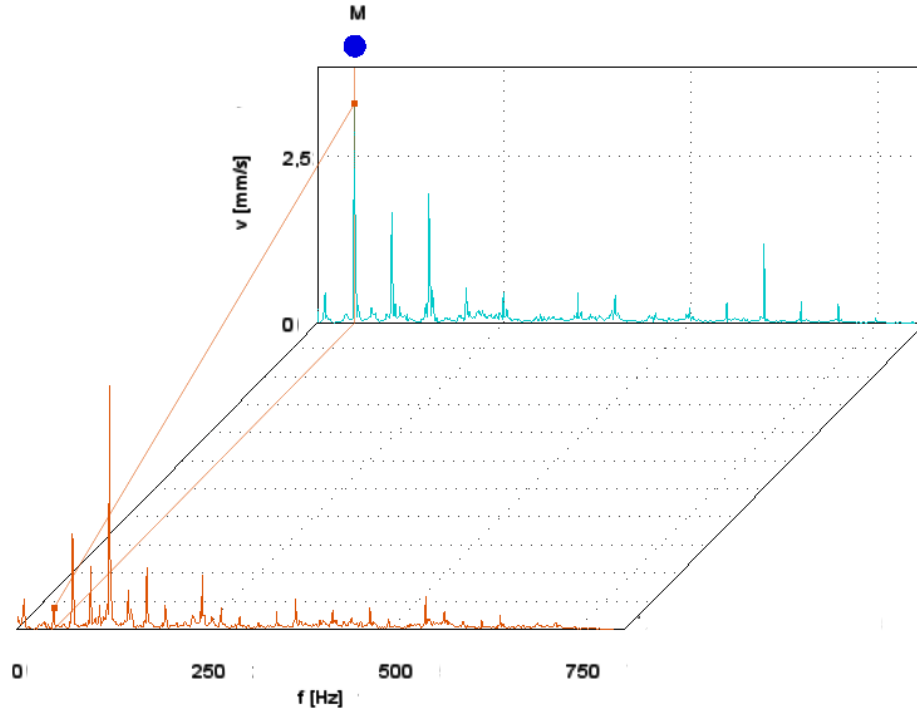
Şekil 3.23. Kaynak işlemi sonrasında fan arka yatay yöndeki hız spektrumu değişimi

řase güçlendirildikten sonra fan arka yatak yatay yönde meydana gelen trend deđiřimi (řekil 3.23)'de görülmektedir.

Kaynak işlemi yapılarak şase güçlendirmesi yapıldıktan sonra yapılan ölçümlerde hız spektrumuna bakıldığında 1x titreşim seviyesinin daha önceki ölçümlere göre düştüğü gözlenmiştir. Fakat motor yatağı ve rulman yatağı kapline yakın yataklarda alınan ölçümlerde hız spektrumu grafiğine bakıldığında 1x ve 2x titreşimin görülmesiyle beraber 1x ve harmonikleri görülmektedir. Kaplin hizasızlığı gibi arızalar da titreşim analizi yöntemi ile tespit edilebilir. Eksenel yönde, devrin 1 ve 2 katında oluşan baskın titreşim sinyalleri, iki şaft arasındaki hizasızlığı belirtir ve ekipmanda hizasızlık durumunun olabileceği durumunu göstermektedir.

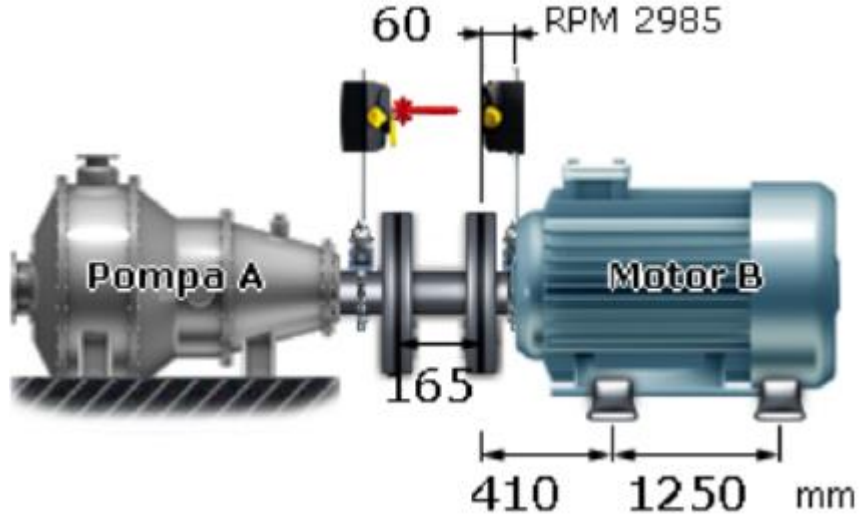
Şekil 3.24. Fanda kaplin hizasızlığı kontrolü için cihaza girilen veriler

Hızlamamın düzgünlüğü, Şekil 3.24'te gösterildiği gibi girilen makine ebatlarına dayanan toleranslar ile RPM'nin karşılaştırılmasıyla kontrol edilir.

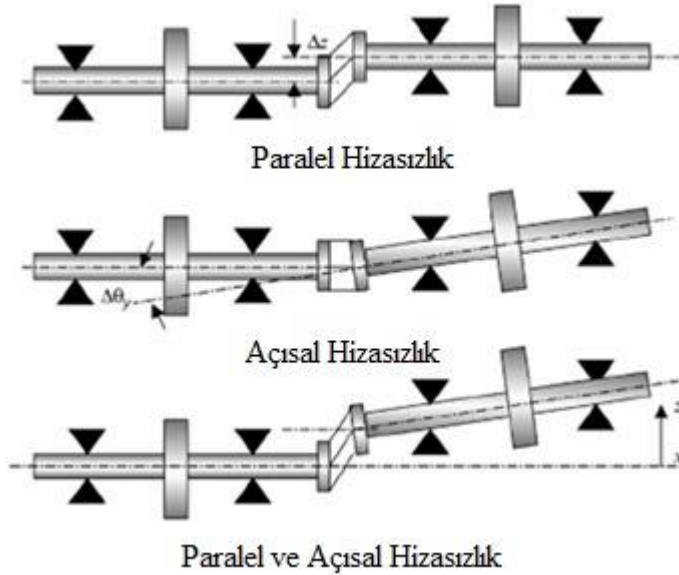
Şekil 3.25. Kaplin hizasızlığı tipleri

Kaplin hizasızlığı üç farklı şekilde karşımıza çıkar (Şekil 3.25). Bunlar;

- Paralel hizasızlık,
- Açısal hizasızlık,
- Hem açısal hizasızlık hem de paralel hizasızlık,

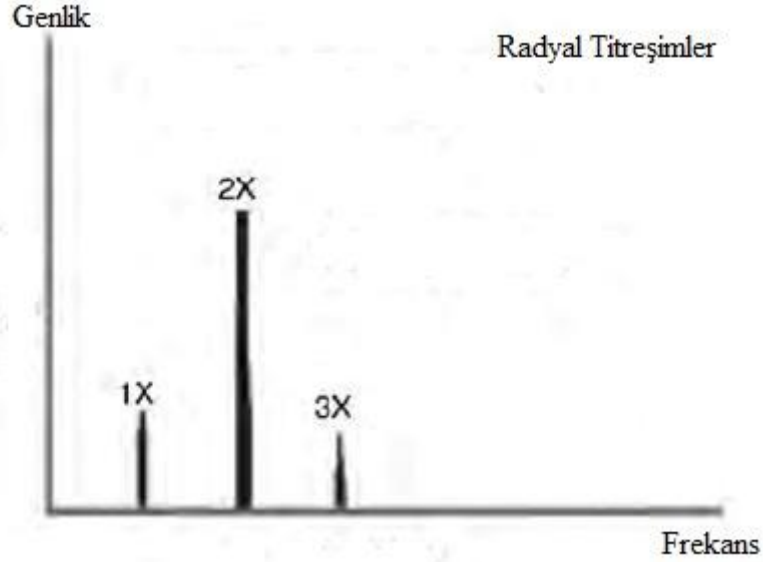
Şekil 3.26. Paralel hizasızlık radyal yönde hız spektrumu

Paralel yanlış hizalama, paralel olsalar bile merkezler arasında bir yanlış hizalama varsa paralel yanlış hizalamadır. Spektrumda (Şekil 3.26) iki kat dönüşte yüksek radyal titreşimler, bir dönüşte düşük radyal titreşimler ve bağlar arasında 180 derecelik faz farkı gözlemliyoruz. Bu sinyaller eksenel yönde de düşük seviye ve fazlarda gözlemlenebilir.

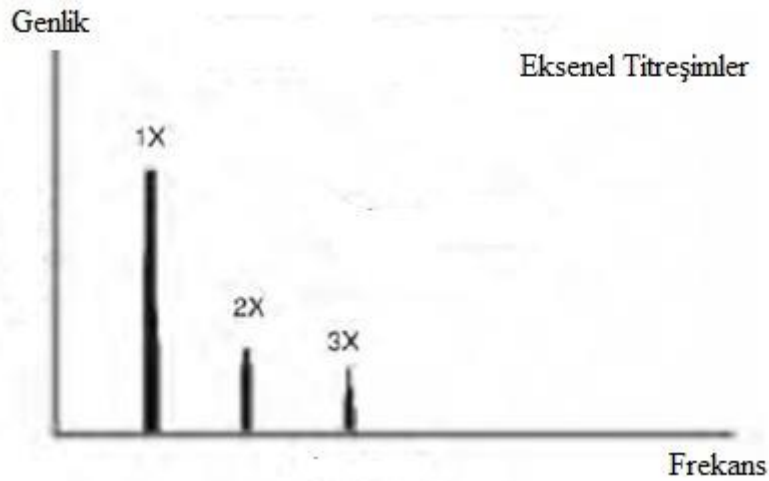
Şekil 3.27. Açısal hizasızlık eksenel hız spektrumu

Açısal hizasızlık, shaft merkezleri, her iki shaftın izdüşüm eksenleri boyunca bir noktada kesiştiği durumdur. Eksenel yönde spektrum alındığında (Şekil 3.27) devrin 1 katında, 2 katında, 3 katında yüksek titreşim ve kaplinin sağ ve sol tarafındaki yataklardan eksenel yönde alınan faz ölçümlerinde faz farkının 180 derece olması beklenmektedir.

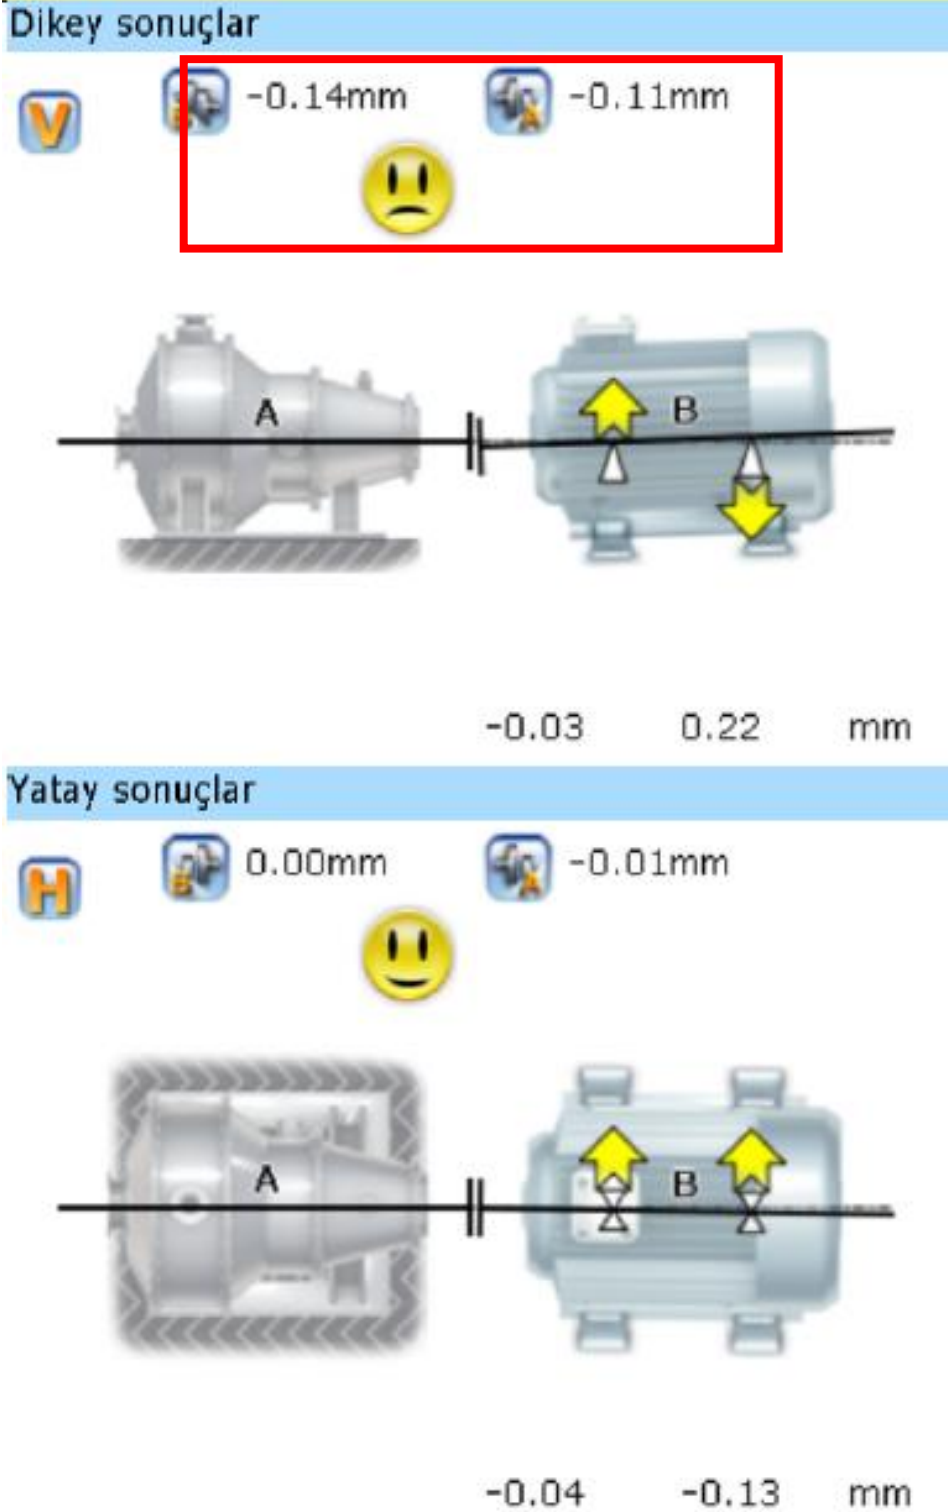
Şekil 3.28. Hizasızlık giderilmeden önceki durumu

Ekipmanda kaplin hizasızlığı kontrol edildiğinde Şekil 3.28’de görüldüğü gibi hizasızlık durumu olduğu bu durumun giderilmesi için kaplin hizalama işleminin yapılarak titreşim değerleri çalışabilir aralıklara getirilerek rulman üzerine gelen yüklerin azaltılması gerekmektedir.

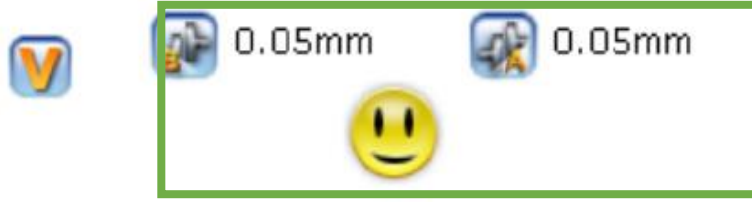
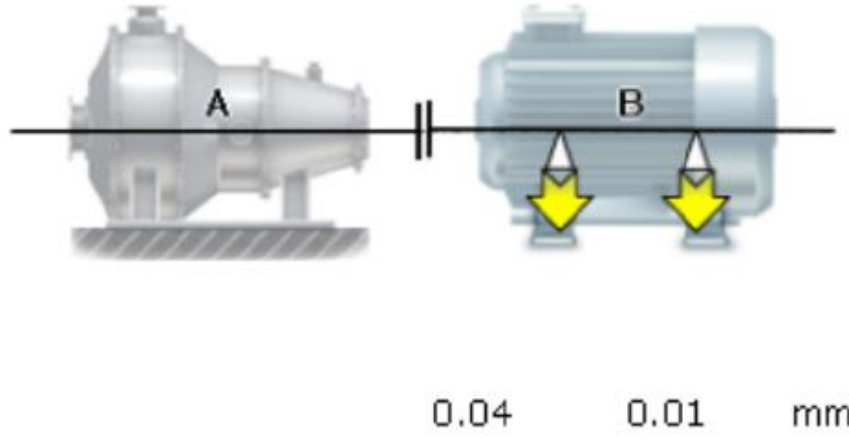
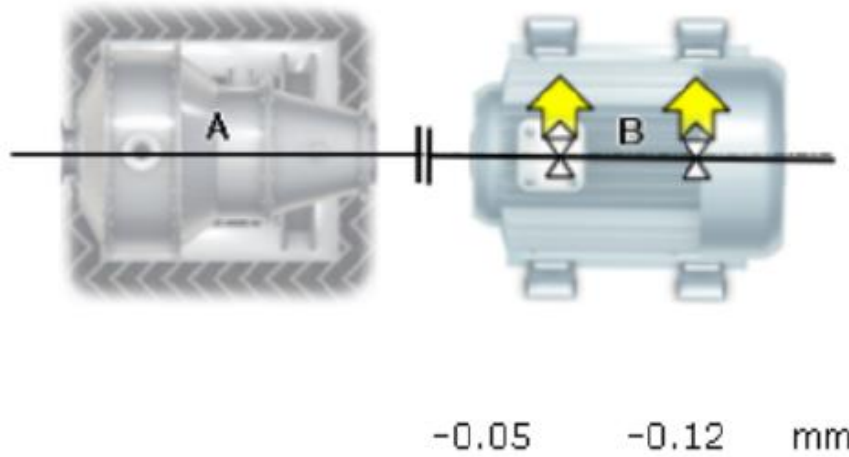
Şekil 3.29. Hizasızlık giderildikten sonraki durumu

Kaplin hizalama işlemi yapıldıktan sonra Şekil 3.29’de görüldüğü gibi kabul edilebilir limitler aralığına getirilmiştir.
