AVANOS (NEVŐEHİR) - KESİKKÖPRÜ BARAJI
(ANKARA) ARASINDA KIZILIRMAK'IN KIYI KENAR
ÇİZGİSİNİN BELİRLENMESİ VE KIYI KENAR
ÇİZGİSİNDEN KAYNAKLANAN SORUNLAR

YÜKSEK LİSANS TEZİ
İLERİ TEKNOLOJİLER ANABİLİM DALI

KIRŐEHİR / 2018

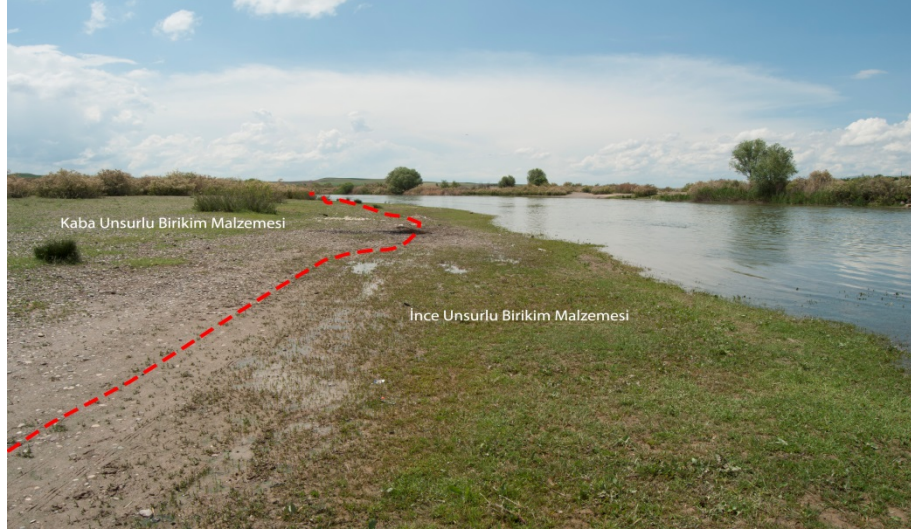
Fotoğraf 4. 1. Çalışma sahasındaki (Kesikköprü) kum ve çakıl depoları.

Bahsedilen genç veya gençleşmiş olan ve derine aşındırma faaliyetlerini sürdüren akarsuların aksine; taban düzeyine son derece yakın, eğimin en aza indiği sahalarda akarsuların aşındırma ve taşıma gücü iyice azalır ve geniş tabanlı yataklar içinde sık sık yatak değiştirerek menderesli bir akış gösterirler. Bu akış esnasında sürekli olarak yatağa yandan çarparak bir aşındırma meydana gelir. Gücü zayıflamış ve taşıma kapasitesi oldukça düşük olan bu tür akarsular çeşitli boyutlarda çakıl, kum, kil ve mil'den oluşan birikim. depoları da meydana getirmektedir (Şekil 3.3- Fotoğraf 4.1 ve 4.2).

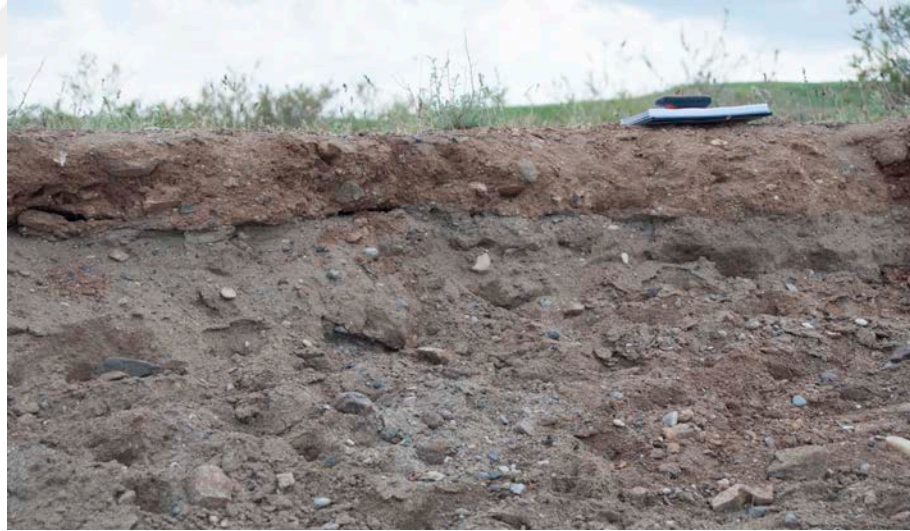
Fotoğraf 4. 2.Kızılırmak'ın Kesikköprü yakınlarındaki taşkın deposu ve bu deponun üzerinde yan akarsu kolları tarafından oluşturulan birikim deposu.

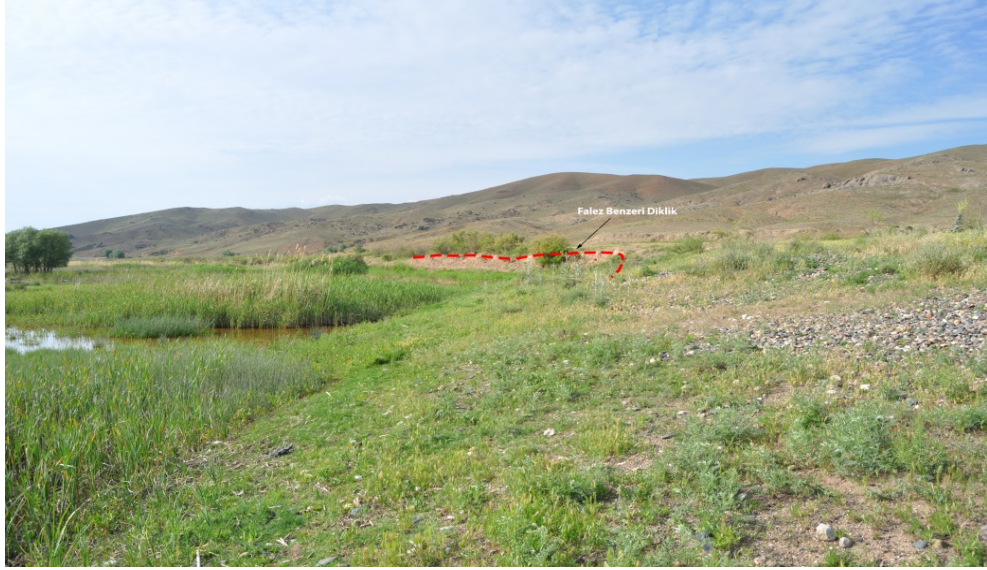
Fotoğraf 4. 4. Kızılırmak'ın yan kolları tarafından oluşturulan yelpazenin, Kızılırmak tarafından aşındırılması sonucu oluşan falez dikliği şeklindeki kıyı kenar çizgisi.

Akarsuların kara yönünde ilerlemesini gösteren çarpma yamaçları üzerinde akarsuyun yamaca çarparak korrozif etkisi ile meydana getirdiği falez benzeri diklikler, bu tür yatak içinde akış gösteren akarsularda kıyı kenar çizgisinin belirlenmesi noktasında önemli bir jeomorfolojik şekli oluştururlar. Falez benzeri dikliklerin farklı bir türü ise, akarsuların sel karakterli yan kollarının oluşturduğu delta türü birikinti yelpazelerin burunlarının, ana akarsu tarafından aşındırılması sonucu meydana gelmiş diklikler oluşturur (Fotoğraf 4.4).

Güncel olarak alüvyal düzlük ya da dolgular şeklinde, toprak gelişimi kısmen de olsa tamamlanmış, bitkilerle üzeri örtülmüş durumda olabilen bu genç sekilerin eğim kırıklıklarının taban seviyesi şu an ki kıyı kenar çizgisini göstermektedir. Yani, akarsu yatağı görevini tamamlamış ve artık akarsu tarafından kullanılmayan bu genç sekiler, kıyı kenar çizgisi dışında kalan alanlar içinde yer almaktadır. Tüm bunlara ek olarak; vadi yamaçlarının eğim durumu ve eğer varsa yan kollar tarafından yamaçların yarıлма durumu kıyı kenar çizgisi belirlenmesinde esas alınabilecek diğer jeomorfolojik belirteçlerdir. Her yamacın üst bölümünden alt bölümüne doğru belirgin bir eğimi bulunmaktadır. Fakat taban düzeyine (geçici/süreklі) yaklaştıkça bu eğim azalır ve yer yer eğim gözlenemez (Fotoğraf 4.6). Ek olarak ana akarsu vadi tabanlarının kenarlarında, yan derelerin (özellikle sel karakterli) getirdiği sedimanlar ile döküntü malzemeleri büyük yatağın kenarında istifler oluştururlar. Oluşan bu istifin en alçak noktası ile büyük yatağın son bulunduğu yer arasında belirgin bir eğim kırıklığı meydana gelir ve bu eğim kırıklığı, akarsuyun bu noktadaki kıyı kenar çizgisini oluşturmaktadır (Fotoğraf 4.4).

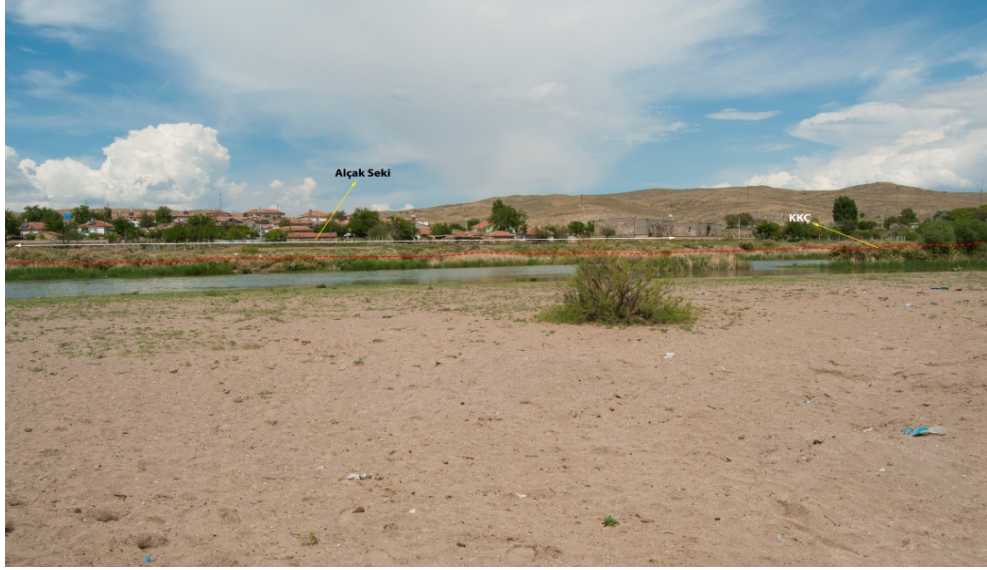
Fotoğraf 4. 5. Alçak seki ve onun hemen altından geçen kıyı kenar çizgisi.

Akarsularda kıyı kenar çizgisinin belirlenmesinde bir diğer jeomorfolojik şekil sekilerdir (Nazik, 2017). Sekiler akarsuların günümüzden önceki zamanlarda aşındırma ve taşıma süreçlerini gösterdiği ya da taban seviyesini karakterize ettiği için kıyı kenar çizgisi belirlenmesi noktasında da oldukça önemli bir jeomorfolojik bir birimdir. Tabi ki her seki güncel kıyı kenar çizgisi tespiti için kullanılamaz. Kıyı kenar çizgisi belirlemede kılavuz olarak kullanılacak sekiler; akarsuyun büyük yatağının kara yönünde son bulunduğu noktanın hemen bitiminde/bitişğinde, vadinin iki kenarında da yaklaşık aynı yükseltiye sahip, en genç sekilerdir (Fotoğraf 4.5).

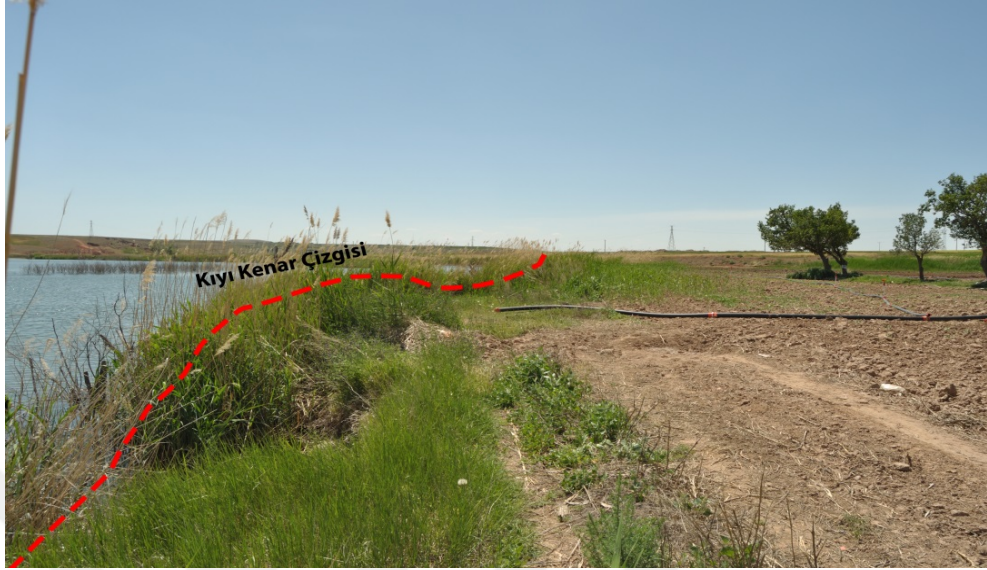
Fotoğraf 4. 7. Kıyı kenar çizgisinin dışında kalan gelişimini kısmen tamamlamış, tarımsal faaliyetler için kullanılan kahverengi topraklar.

yelpazeler üzerinde taşınmış topraklar görülmektedir (Fotoğraf 4.7). Gelişimi devam eden bu toprakların fiziksel ve kimyasal özellikleri akarsu vadisi boyunca farklılıklar göstermektedir.

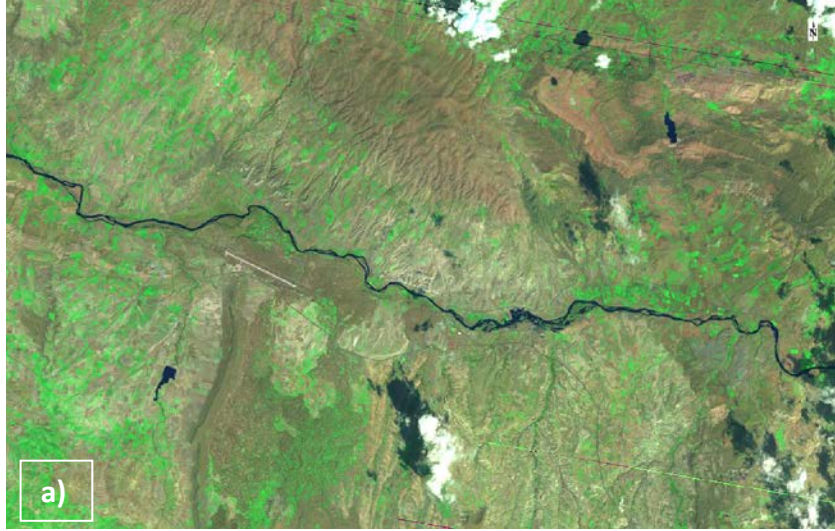
Şekil 4. 1. Landsat uydusundan a) Nisan 2006 görüntüsü (7-4-2), b) Nisan 2010 görüntüsü (7-4-2), c) Nisan 2013 görüntüsü (7-5-3).

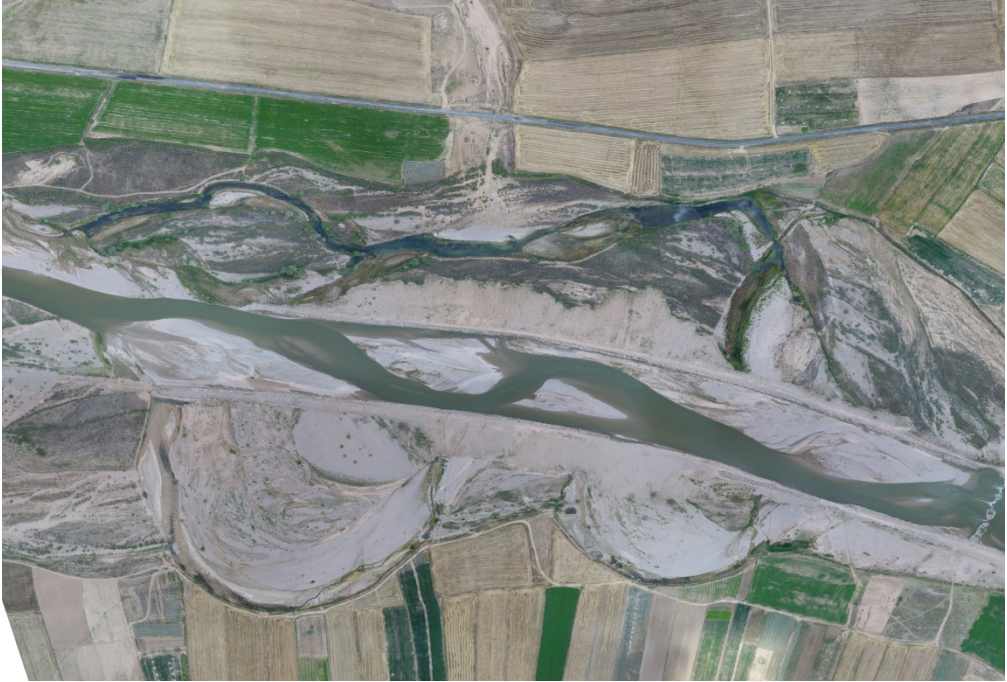
Fotoğraf 4. 11. Kızılırmak ana yatağının Yamalı yakınlarında kanal içine alınması ve akarsuyun doğal yatağında bozulmalar.

Akarsularda kıyı kenar çizgisinde meydana gelen değişikliklerin ve tespit edilme aşamasında en önemli sorunların temelini beşeri faaliyetler oluşturmaktadır. Özellikle kurak ve susuz arazilerin görüldüğü alanlar ile nüfusun yoğun olduğu alanlarda; başta tarımsal faaliyetler ve bu faaliyetlerin sürdürülebilmesi için suya ihtiyaç duyulması olmak üzere çiftçilerin akarsu kenarlarındaki alanları bilinçsizce kullanması ve su kanalları açması, akarsu yatağından çakıl ve kum alımı, akarsu yatağında inşa edilen kanallar, akarsu yönlerinin değiştirilmesi, barajlar ve HES'ler, yer genişletmek için yapılan dolgular vb. gibi nedenlerle akarsuyun doğal yatağında, buna bağlı olarak kıyı kenar çizgisinde ve en önemlisi ekolojik sistemde önemli değişiklikler meydana gelmektedir. Tüm bunların yanı sıra arazide meydana gelen bu değişiklikler, çeşitli mülkiyet sorunlarına da neden olmaktadır (Fotoğraf 4.11, 4.12, 4.13 ve 4.14).

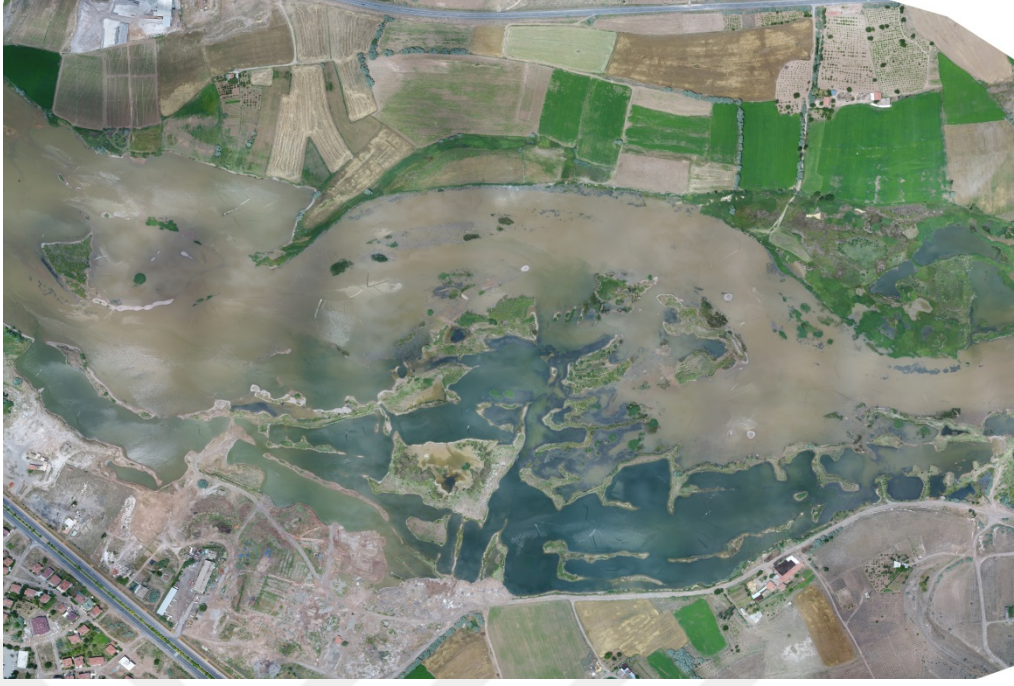
Fotoğraf 4. 12. Kızılırmak'ın küçük ve taşkın yatağı üzerinde Gölşehir yakınlarında uzun süreli kum ocağı işletilmesi neticesinde kıyı alanındaki bozulmalar.

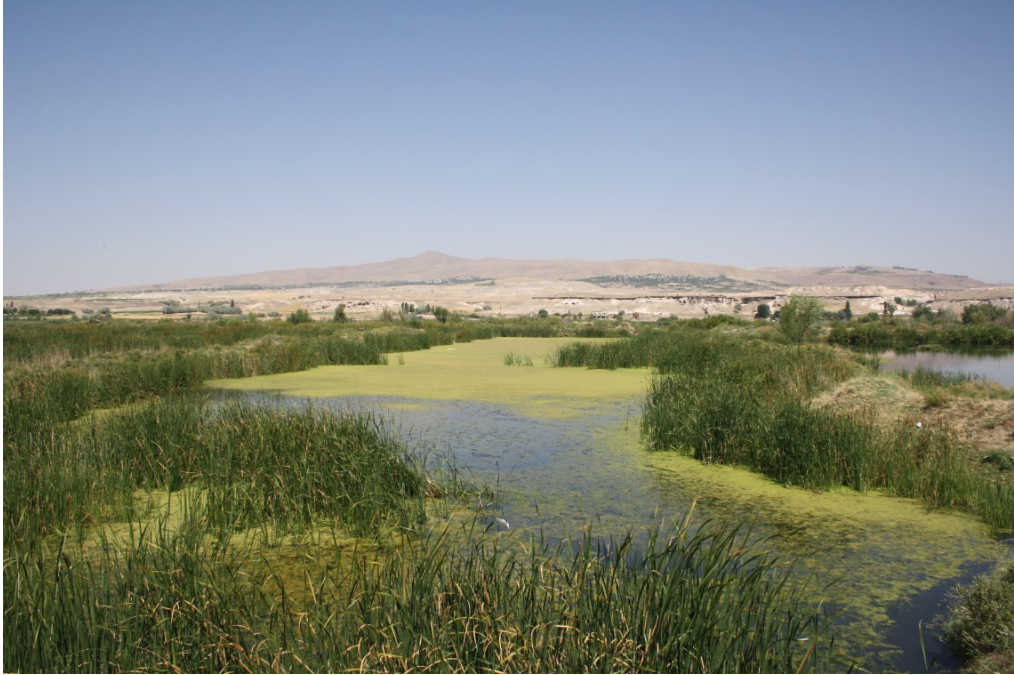
Fotoğraf 4. 13. Gölşehir yakınlarında Kızılırmak'ın ana yatağı üzerinde bilinçsizce kum ve çakıl alınması sonucu ile meydana gelen gölleşmiş alan hem akarsuyun olağan akışı üzerinde hem de ekolojik bozulmalara neden olmuştur.

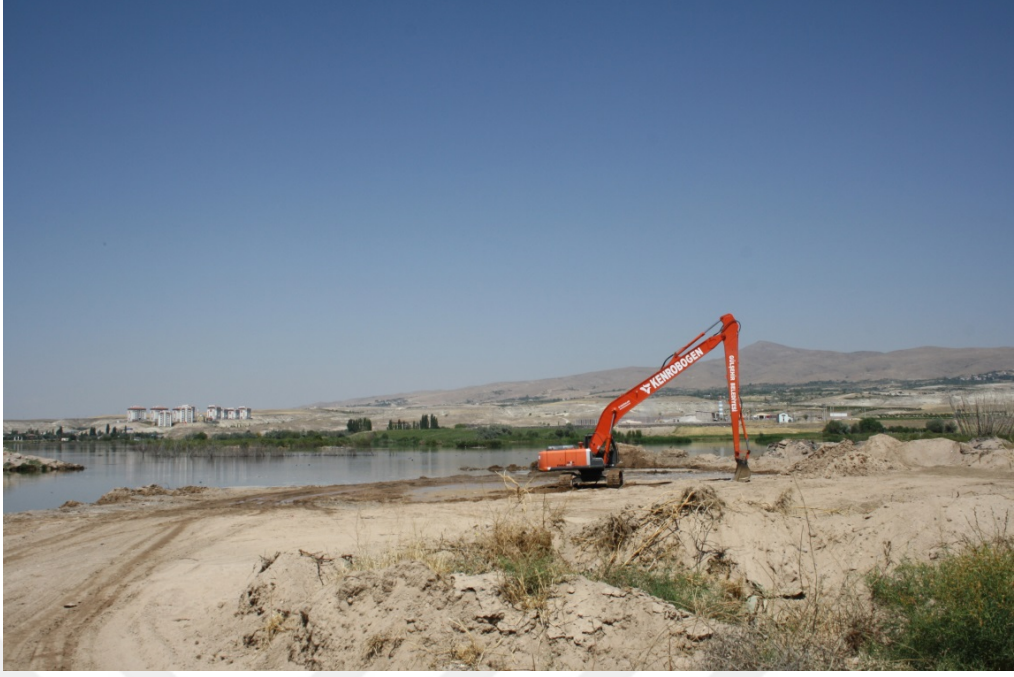
Fotoğraf 4. 14. Gülşehir-Avanos arasında Kızılırmak'ın taşkın yatağı üzerinde güncel olarak faaliyete başlayan kum alımı.

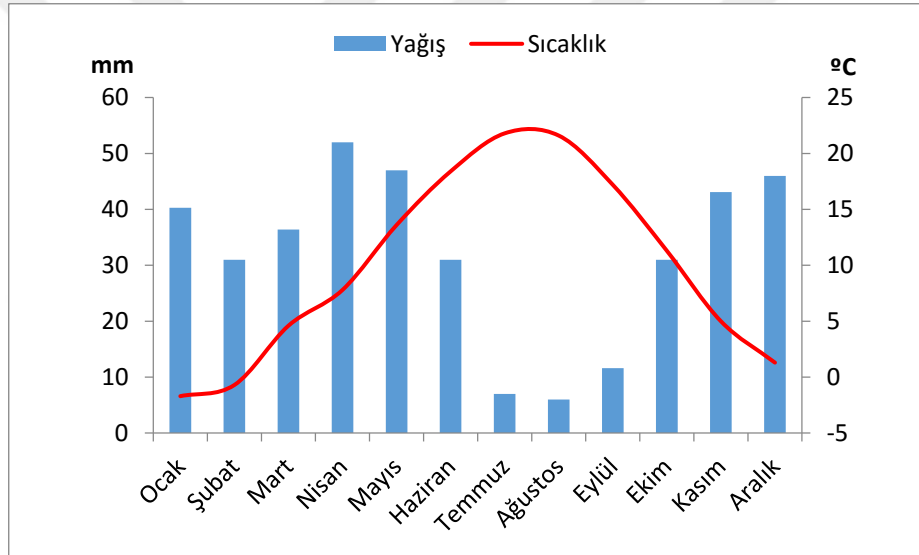
Şekil 5.5. Avanos-Gülşehir- Mucur istasyonlarının ortalama sıcaklık ve 1975-2016 yılları arası yağış miktarının aylara göre dağılım grafiği (Meteoroloji İl Müdürlüğü, 2016)

Şekil 5.5.'den de anlaşılacağı üzere bölgede sıcaklığın mevsimsel dağılımı arasında büyük farklar vardır. En sıcak mevsim olan yaz mevsiminin ortalama sıcaklık değeri 20.7°C iken en soğuk mevsim olan kış mevsiminin ortalama sıcaklık değeri 0.4°C'dir. Bu verilerden de anlaşılacağı gibi yaz mevsimi ile kış mevsimi arasında ortalama olarak 21°C ye yakın bir fark vardır. Daha öncede ifade edildiği gibi gerek aylık sıcaklık farkları, gerekse mevsimlik sıcaklık farklarının fazla olmasının nedeni bölgede nem değerlerinin az oluşundan kaynaklanmaktadır. Yaz mevsimi ile bir önceki mevsim olan ilkbahar ayı arasındaki sıcaklık farkı 11.7°C'dir. Kış mevsimi ile ilkbahar mevsimi arasında ki sıcaklık farkı ise

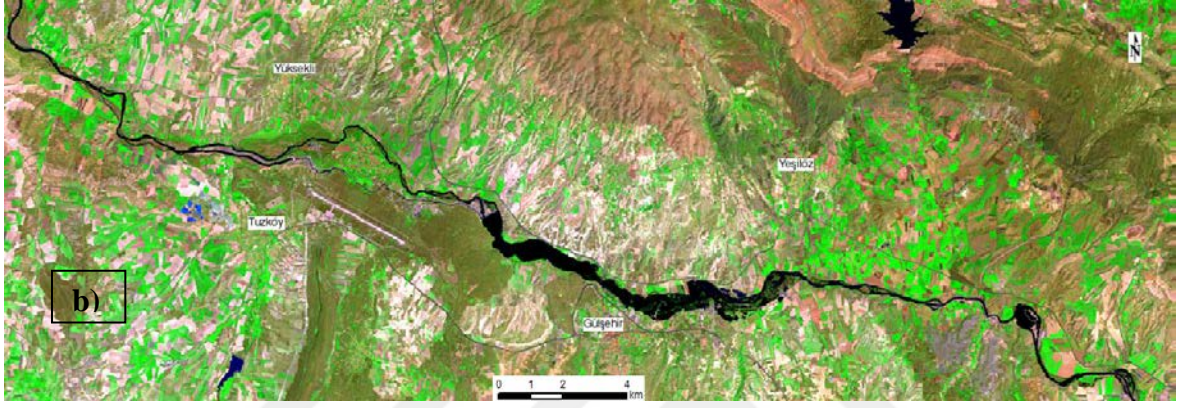
Şekil 6. 1. a) Tuzköy-Gülşehir arasındaki sahada Kızılırmak'ın 2006 yılındaki yatağı.
b) Tuzköy-Gülşehir arasındaki sahada Kızılırmak'ın 2017 yılındaki yatağı.
c) Kızılırmak'ın Tuzköy-Gülşehir arasında 2006'daki yatağın 2017 yılındaki yatak ile farkı (Tuzköy HES barajını ve kum-çakıl alımının etkisi).

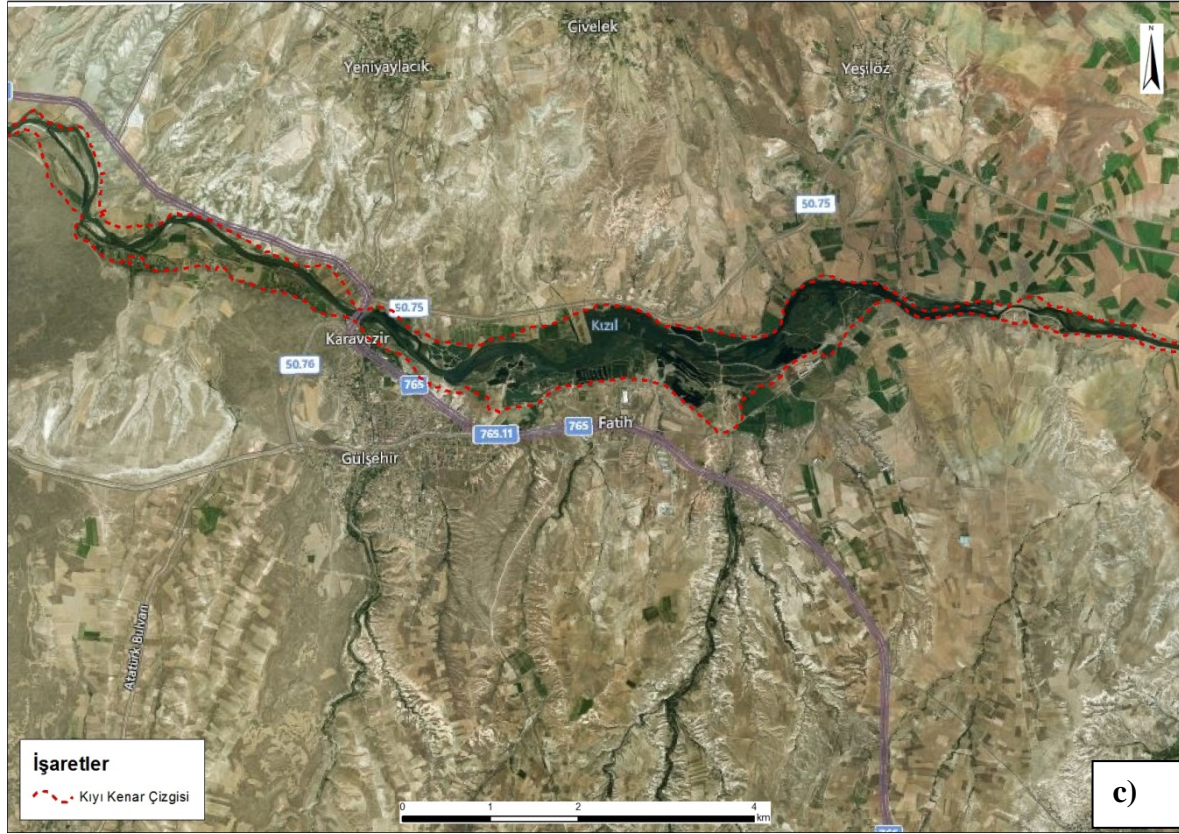
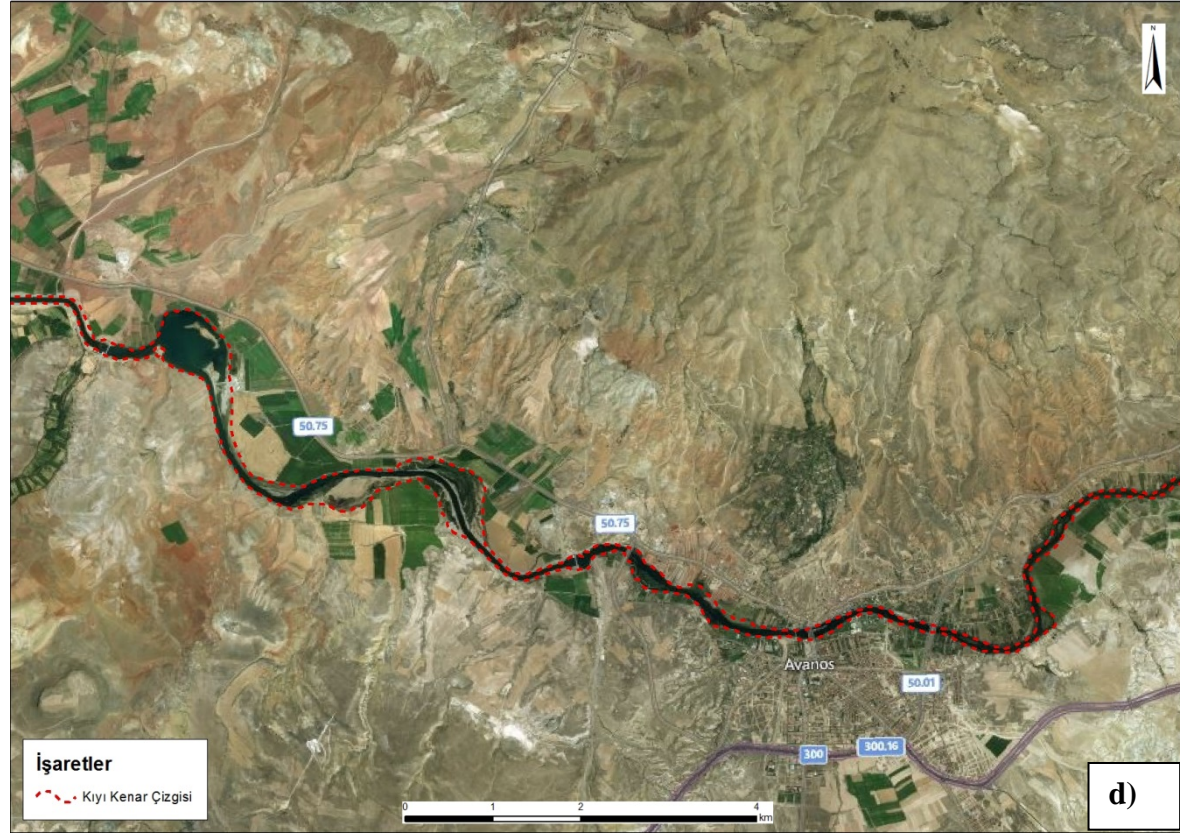
Şekil 6. 2. a-b-c-d.Kızılırmak'ın Kesikköprü -Tuzköy - Gülşehir - Avanos arasındaki kıyı kenar çizgisi.

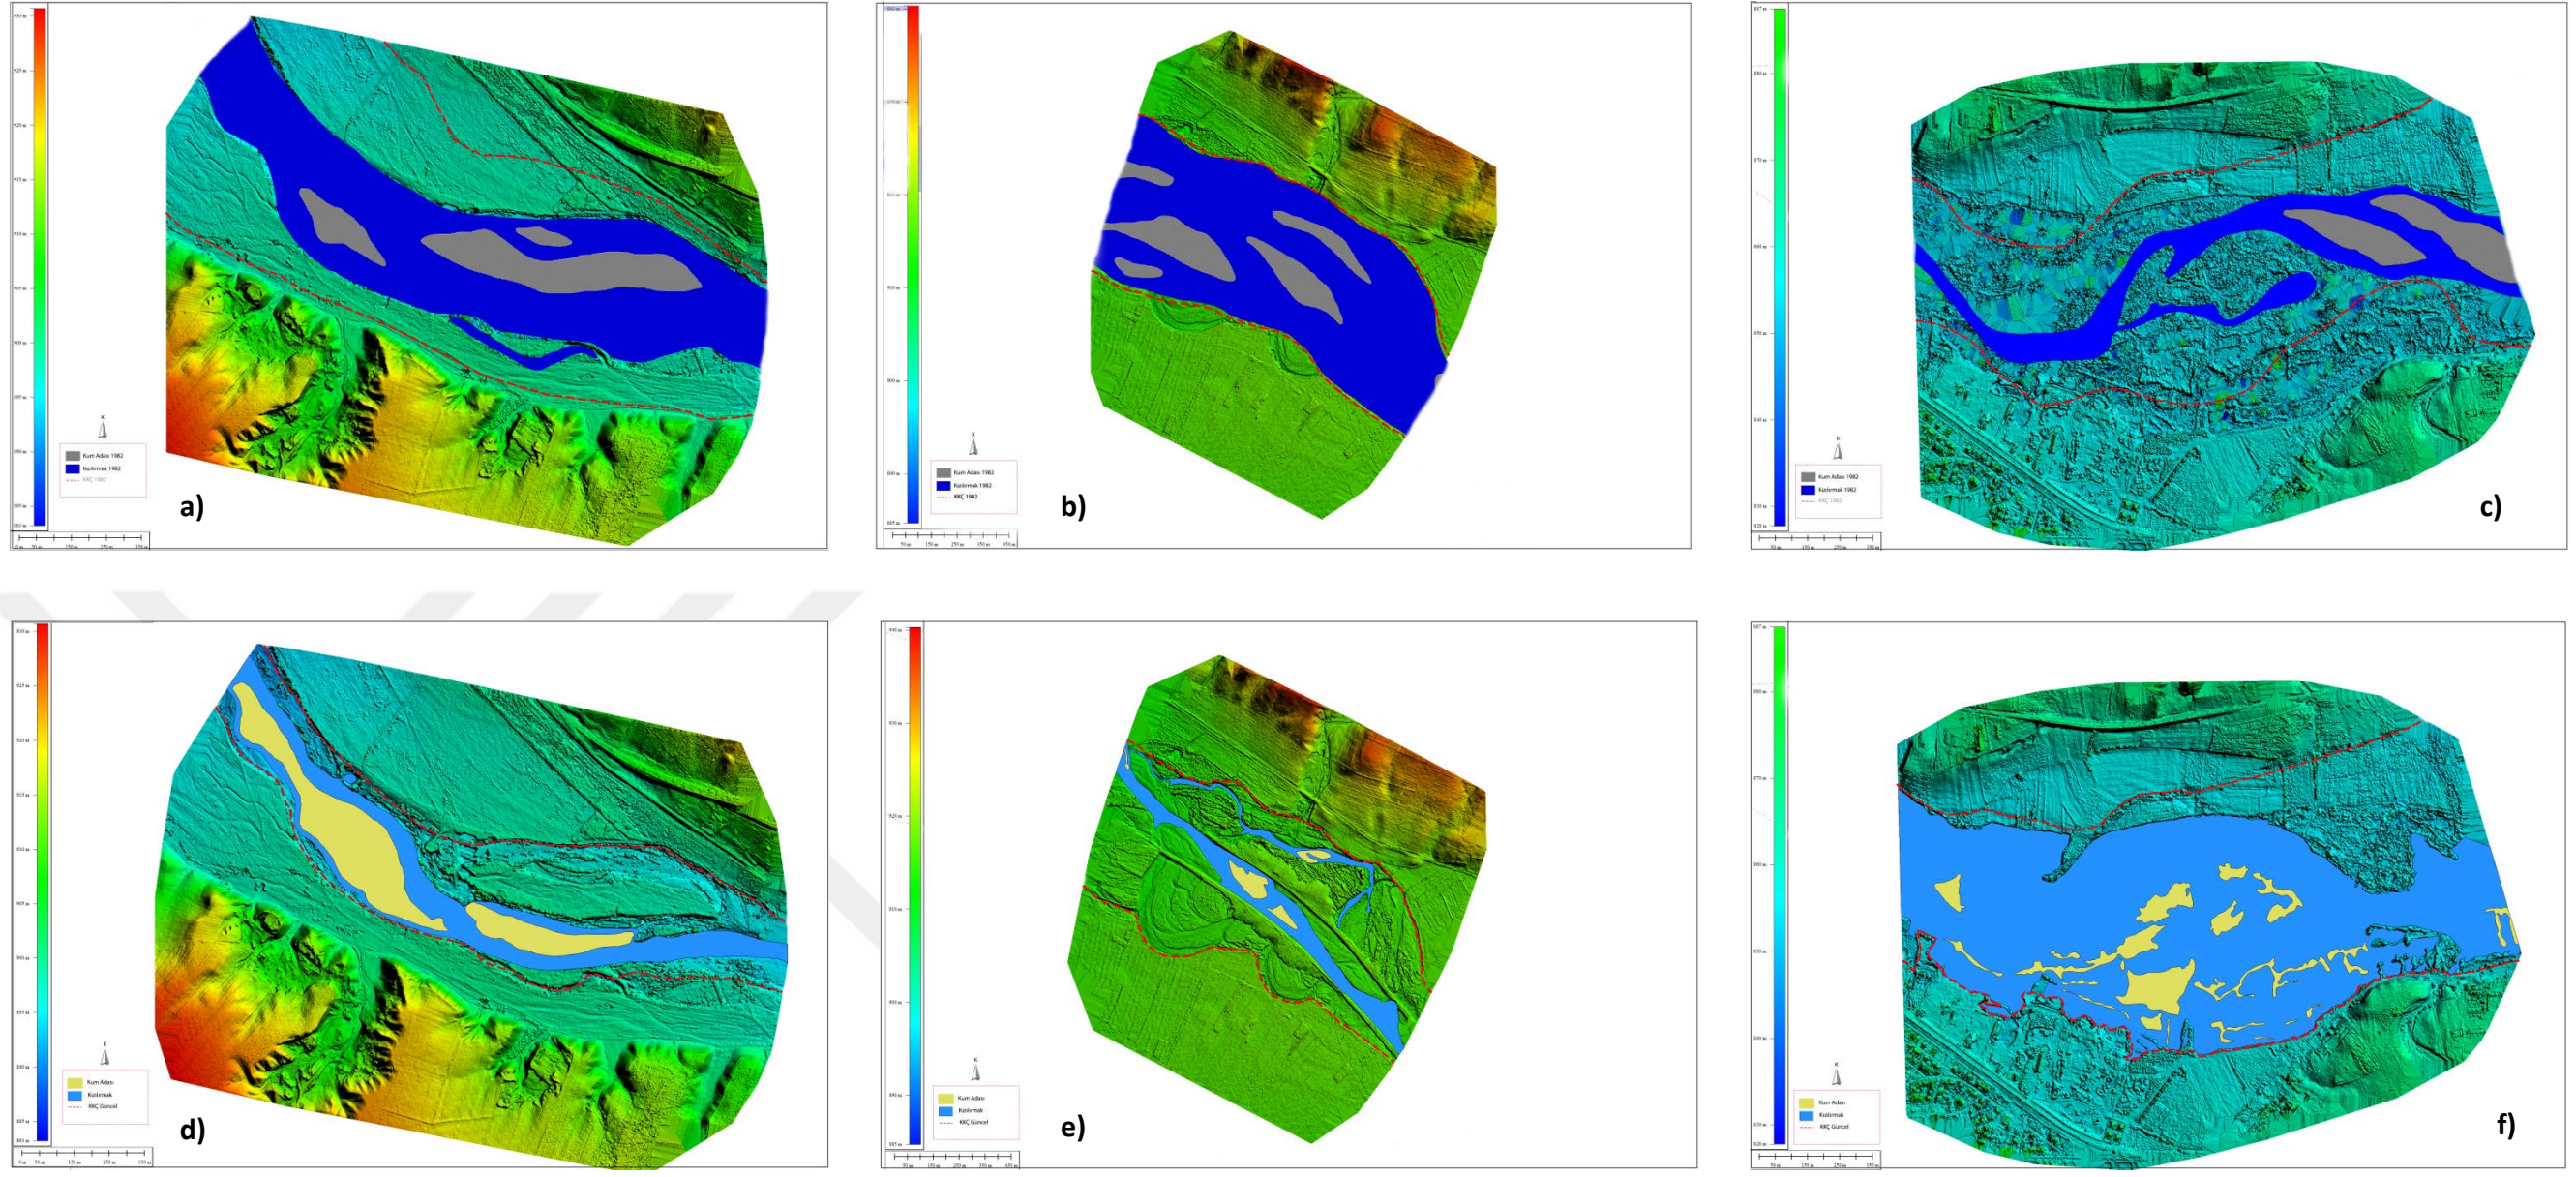
Şekil 6. 3. Çalışma sahasında Kızılırmak'ın yatak ve KKÇ değişimi; a) Kızılırmak'ın 1982 yılında Kesikköprü'deki yatağı b) Kızılırmak'ın 1982 yılında Yamalı yakınlarındaki yatağı c) Kızılırmak'ın 1982 yılında Gülşehir'deki yatağı d) Kızılırmak'ın 2018 yılında Kesikköprü'deki yatağı e) Kızılırmak'ın 2018 yılında Yamalı yakınlarındaki yatağı f) Kızılırmak'ın 2018 yılında Gülşehir'deki yatağı.

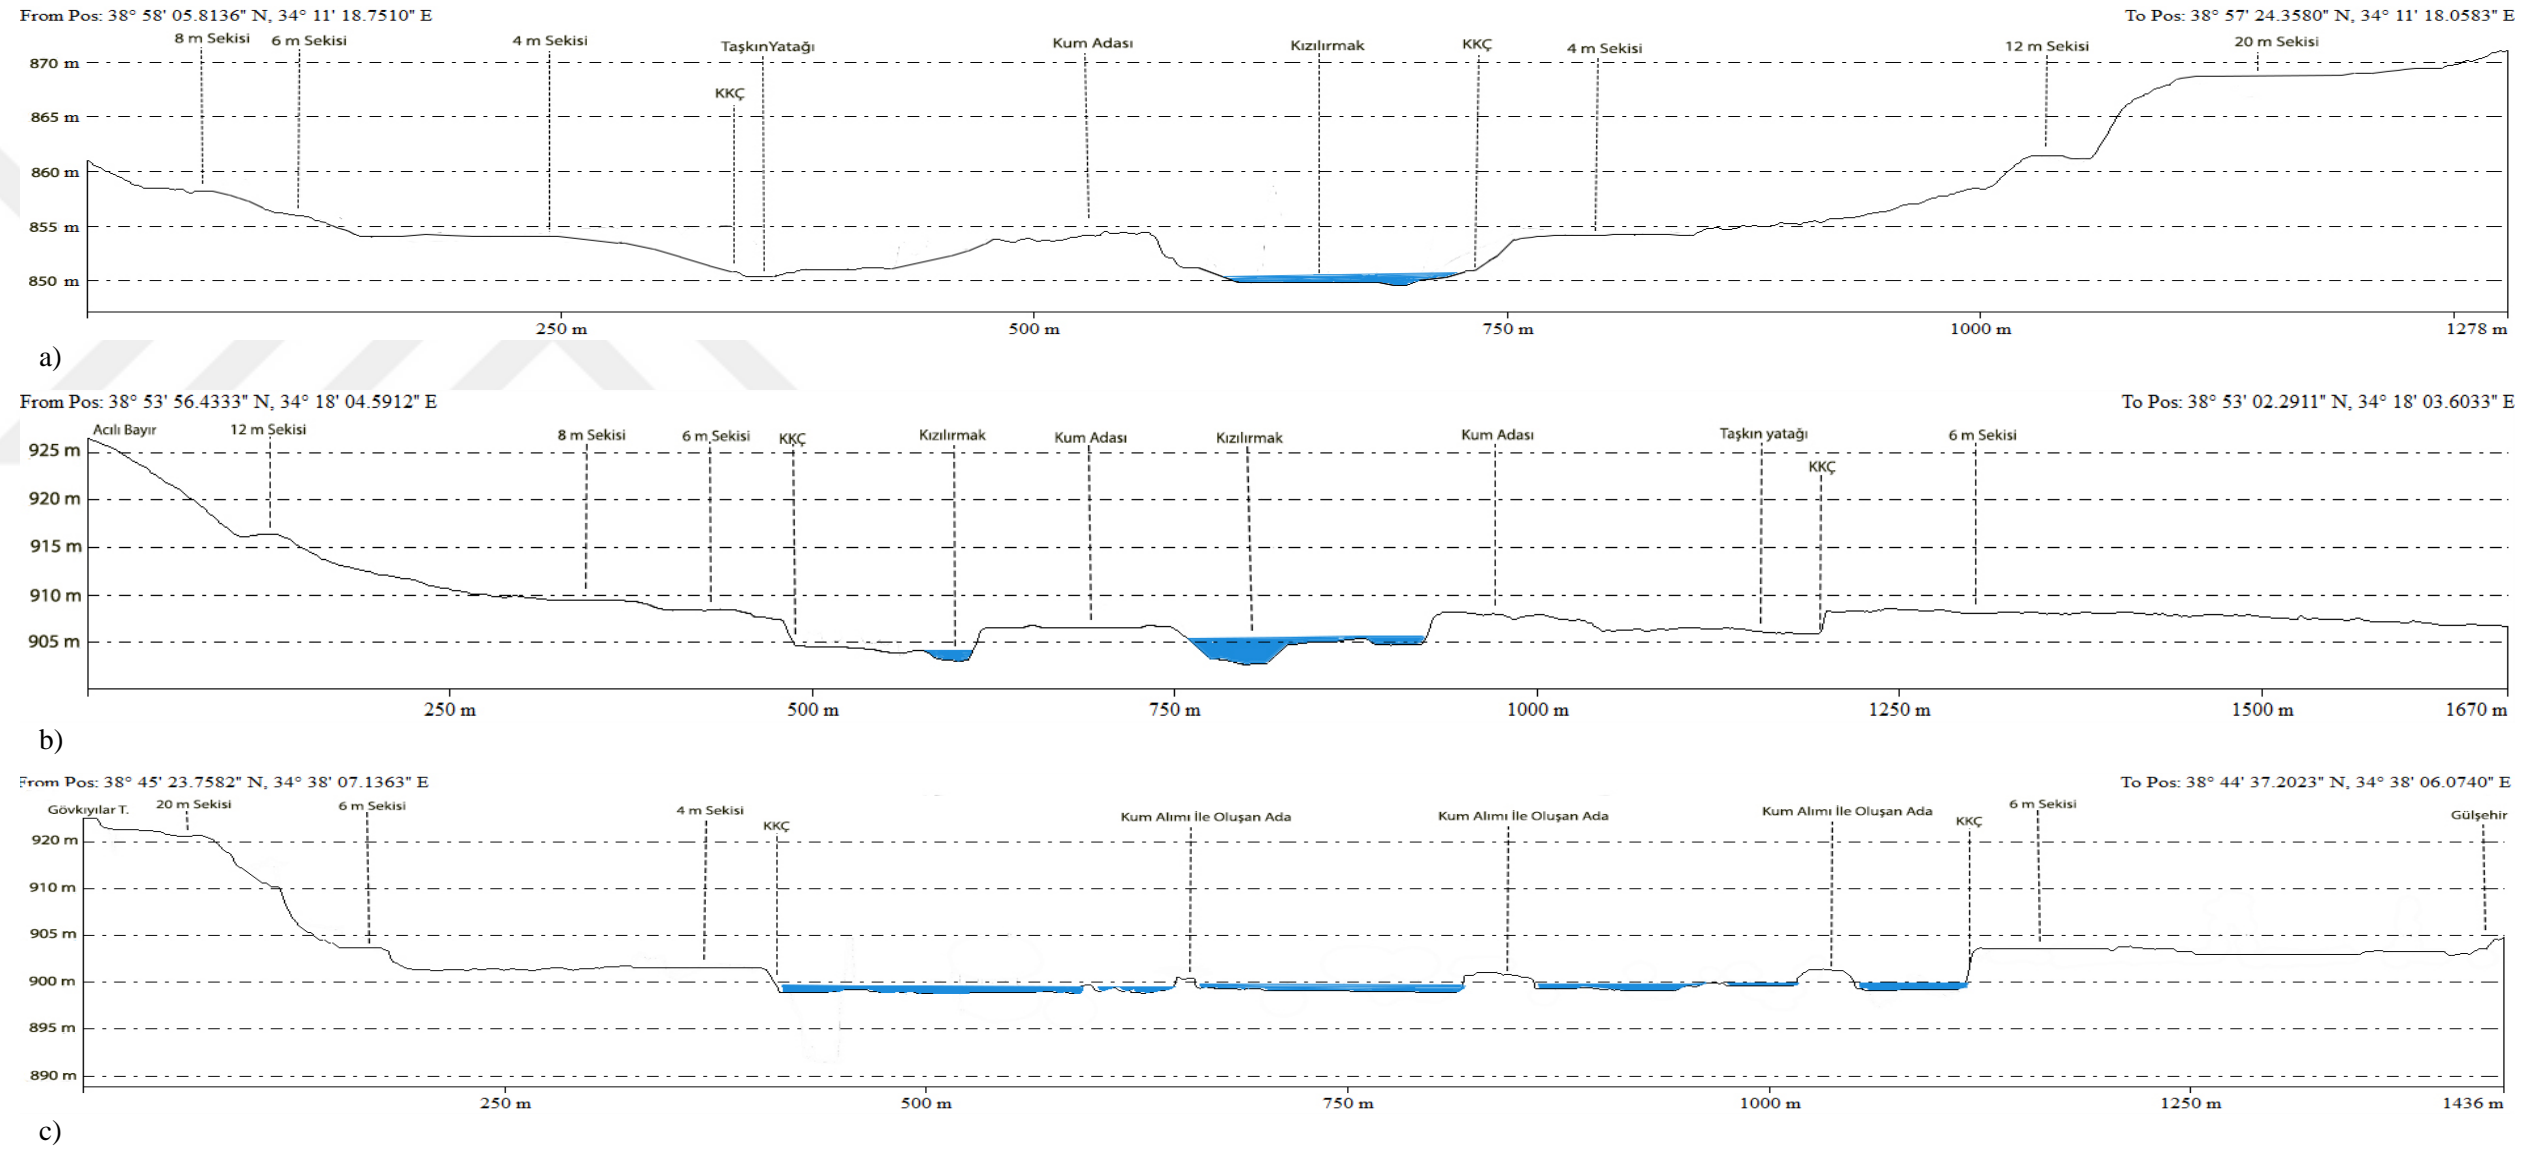
Şekil 6. 5. (a, b, c.) Yüksek yersel çözünürlüklü modellerden oluşturulan profiller.
