KIRŞEHİR AHİ EVRAN ÜNİVERSİTESİ
FEN BİLİMLERİ ENSTİTÜSÜ
İLERİ TEKNOLOJİLER ANABİLİM DALI

**KIRIKKALE İLİ'NDEKİ BETONARME EĞİTİM
KURUMLARINA YAPILAN GÜÇLENDİRME
UYGULAMALARININ ANALİZİ**

YÜKSEK LİSANS TEZİ

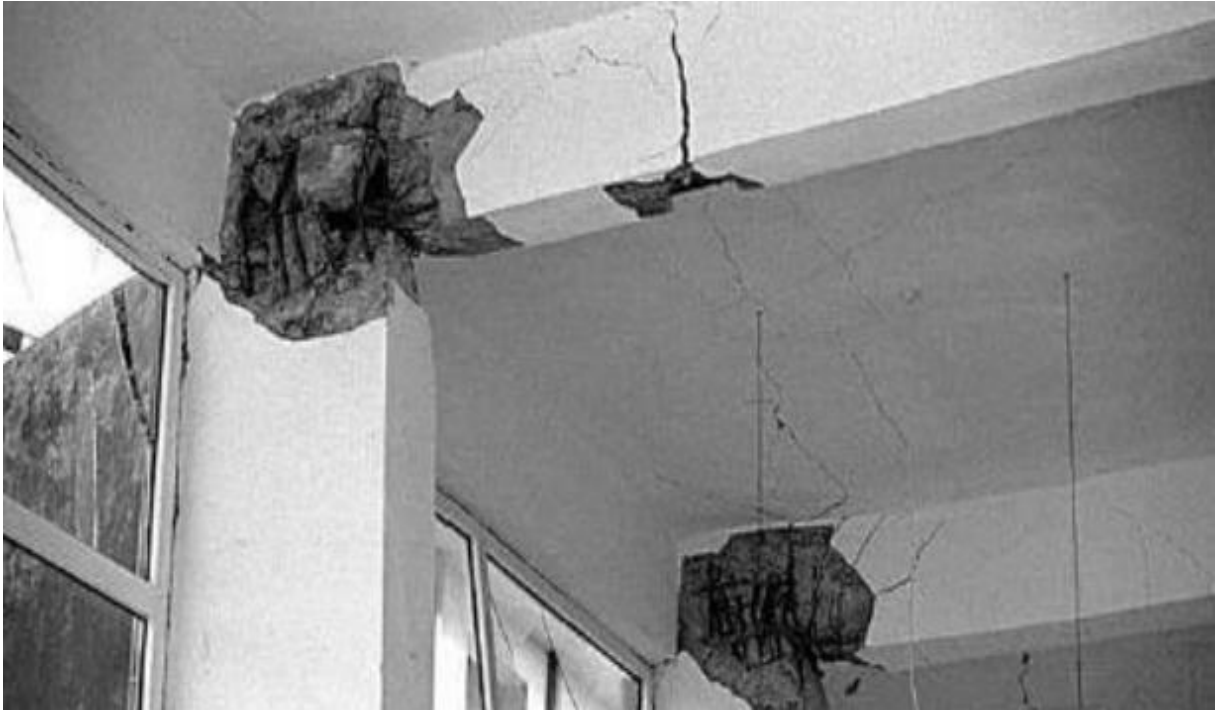
Şekil 3.3. Düğüm noktasında mafsallaşma ve kirişte eğilme çatlakları (Raofe, 2019)

Betonarme kirişlerde, düşey yüklerin etkisinden kaynaklı olarak eğilme çatlakları görülmektedir (Şekil 3.3). Bu çatlaklarının nedeni boyuna donatının yetersiz sayıda kullanılmasındır (Özdöner, 2011). Bunun yanı sıra yapıya yatay ve düşey yüklerin birlikte etki ettiği durumlarda ise mesnet bölgelerine yakın alanlarda hasarlar görülmektedir. Bunun önüne geçilmesi için mesnet bölgelerine yakın yerlerde saplama kiriş yapılmamalıdır (Erdel, 2019).

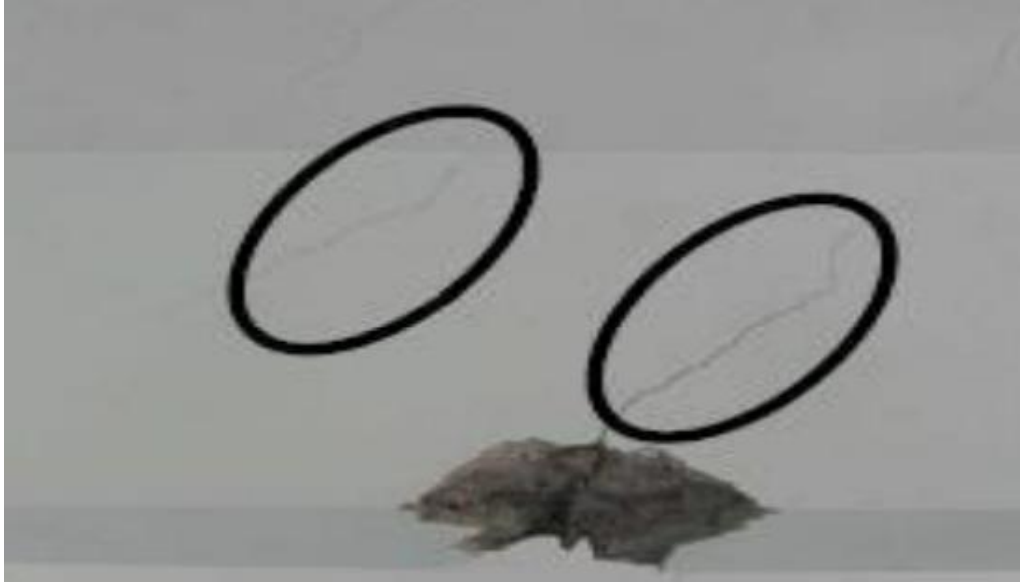
Şekil 3.4. Kirişte oluşan kesme çatlakları (Çırak, 2011)

Yatay yükler altında kirişlerde en fazla zorlanan yerler mesnet bölgeleridir. Bu bölgelerde kiriş eksenine dik yönde eğilme çatlakları ve 450°'lik açı ile kesme çatlakları oluşmaktadır (Şekil 3.4). Bunun nedeni Etriye donatısının olması gerekenden az olmasıdır (Halis, 2019).

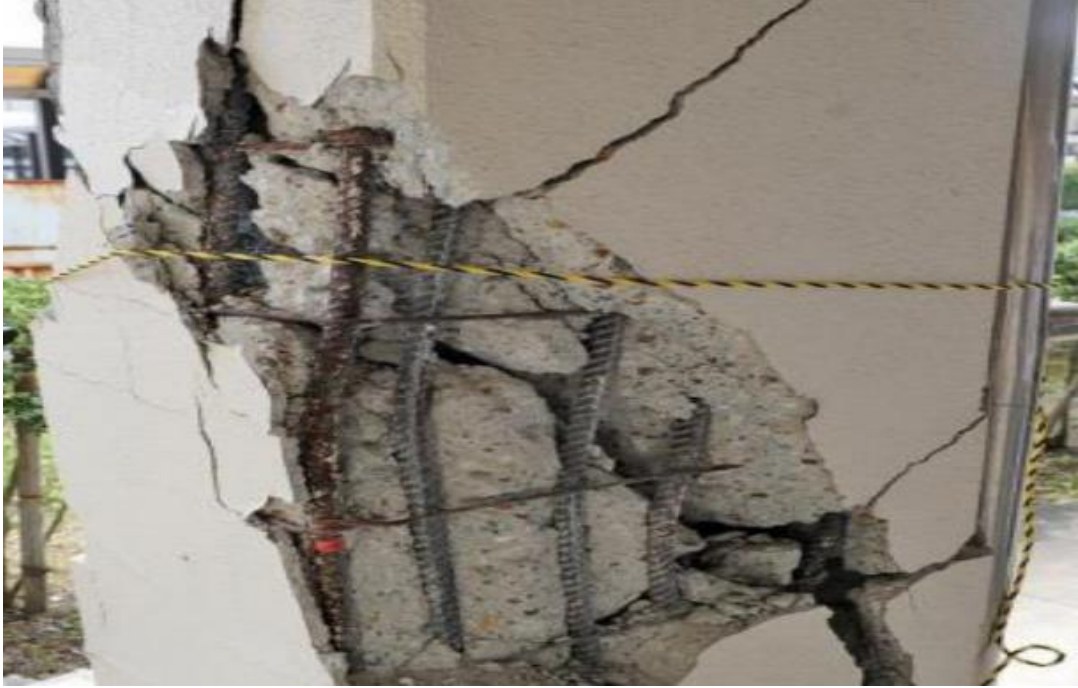
Şekil 3.7. Kolonlarda kesme hasarı (Raofe, 2019)

Betonarme kolonlarda beton ve donatı arasındaki mukavemetin yetersiz olması halinde, aynı bölgede kolonun boyuna donatılarının arasına betonun girmemesi nedeniyle aderans sağlanamaması halinde donatı üzerinde yer alan beton kopmakta ve kolondan ayrılmaktadır. Kolonda meydana gelen kesme hasarı Şekil 3.7'de verilmiştir (Raofe, 2019).

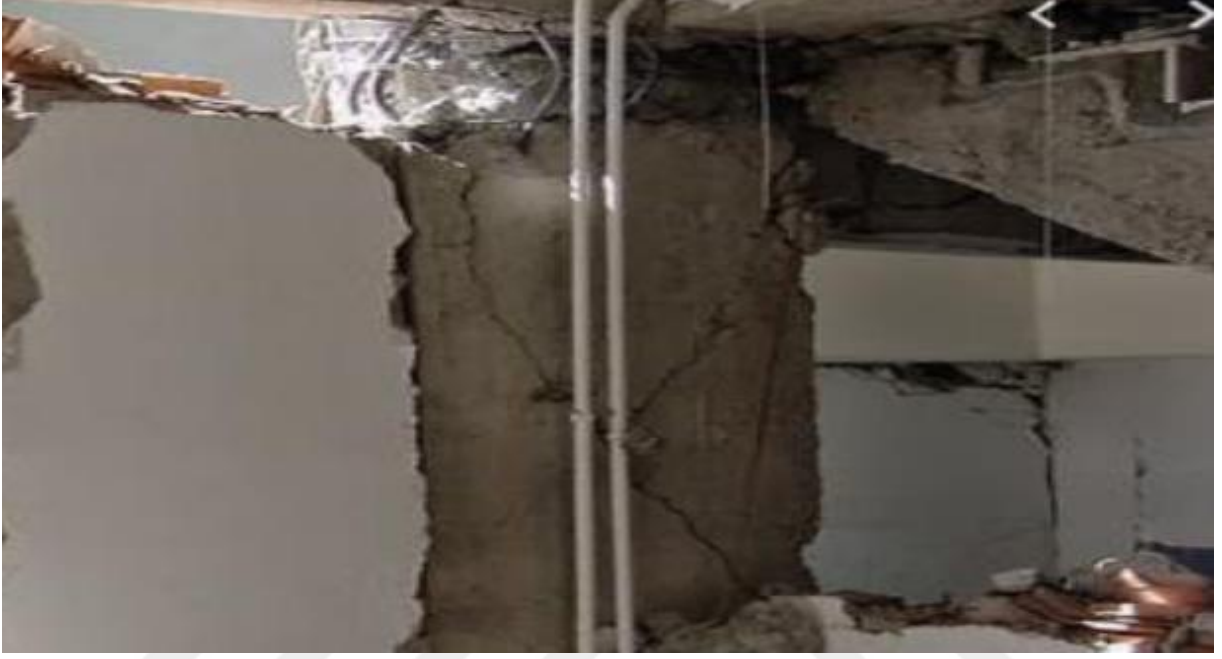
Şekil 3.8. Kolonlarda basınç hasarı (Raofe, 2019)

Kolonda meydana gelen yüksek miktarda aksel yük ya da beton basınç mukavemetinin projede belirlenen dayanımdan az olması halinde kolon üzerinde basınç kırılması hasarı meydana gelmektedir. Zamanla kolonda bulunan boyuna donatının akma sınırına ulaşmadan beton ezilerek çatlamaktadır. Bu durum yapının aniden çökmesine sebep olmaktadır. Kolonlarda meydana gelen basınç hasarı Şekil 3.8'de verilmektedir (Raofe, 2019).

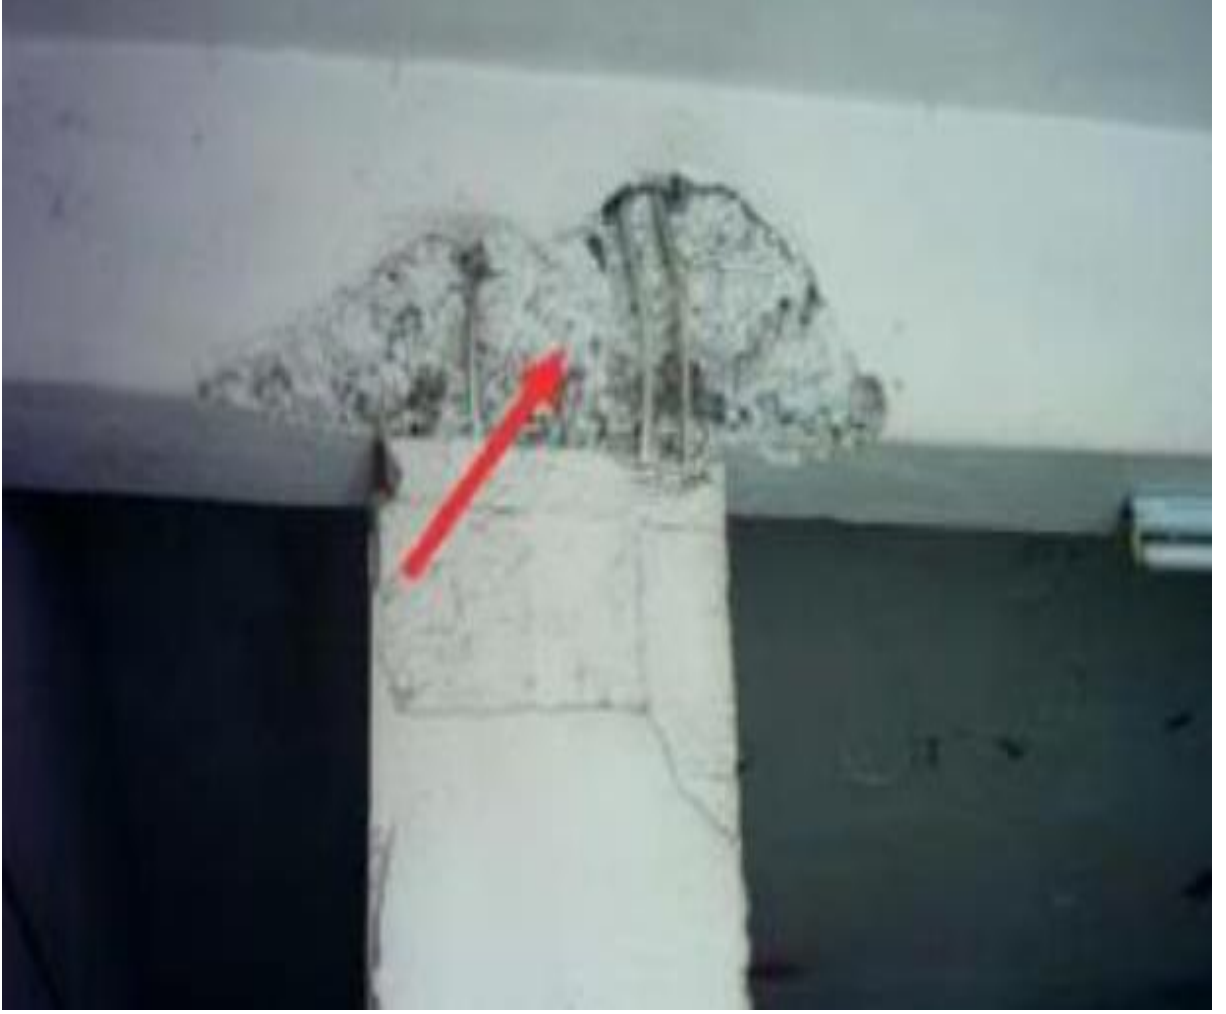
Şekil 3.9. Kolon-kiriş birleşim bölgesinde meydana gelen hasar (Koç, 2016)

Deprem yükleri açısından oldukça önemli olan kolon kiriş birleşim bölgeleri yönetmeliklere sadık kalınarak yapılan yapılarda güçlü kolon zayıf kiriş anlayışına göre kiriş uç bölgelerinde mafsallaşma görülmektedir. Bu birleşim bölgelerinde bulunan etriyelerin yetersiz olması durumunda, düşey yük etkisi nedeniyle kolonun boyuna donatısının burkulmasına böylelikle üzerinde yer alan betonun sıyrılmasına neden olmaktadır. Ayrıca kirişin boyuna donatılarının bu bölgelerde yetersiz bir şekilde bağlanması halinde donatılar birleşim yerinden ayrılmaktadır (Raofe, 2019). Şekil 3.9'da kolon-kiriş birleşim bölgesinde meydana gelen hasar görüntüsü sunulmuştur.

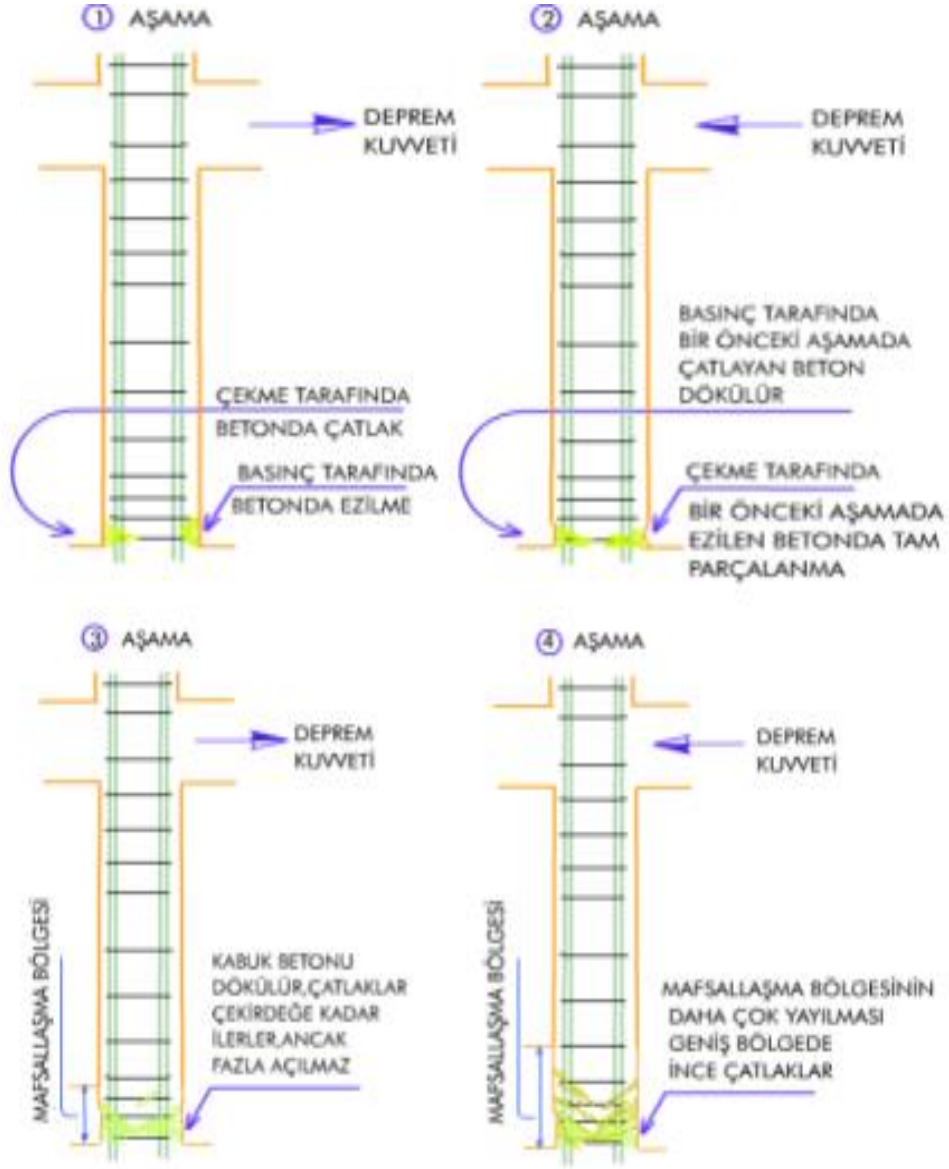
Şekil 3.12. Kolon mafsallaşmasının aşamaları (Erdel, 2019)

Sistem rijitliğinde oldukça önemli olan kolon kiriş birleşim yerlerinde yeterli sayıda etriye bulunmaması, etriyenin kullanılmaması ve kolon ve kiriş donatılarının ankrajının yetersiz uygulanmasından ötürü kolon kiriş donatıları demarke olmaktadır. Olması gereken taşıma gücüne erişmeden bu yapı elemanlarında plastik mafsallaşma meydana gelmekte ve böylece hasarlar oluşmaktadır (Şekil 3.12) (Erdel, 2019).

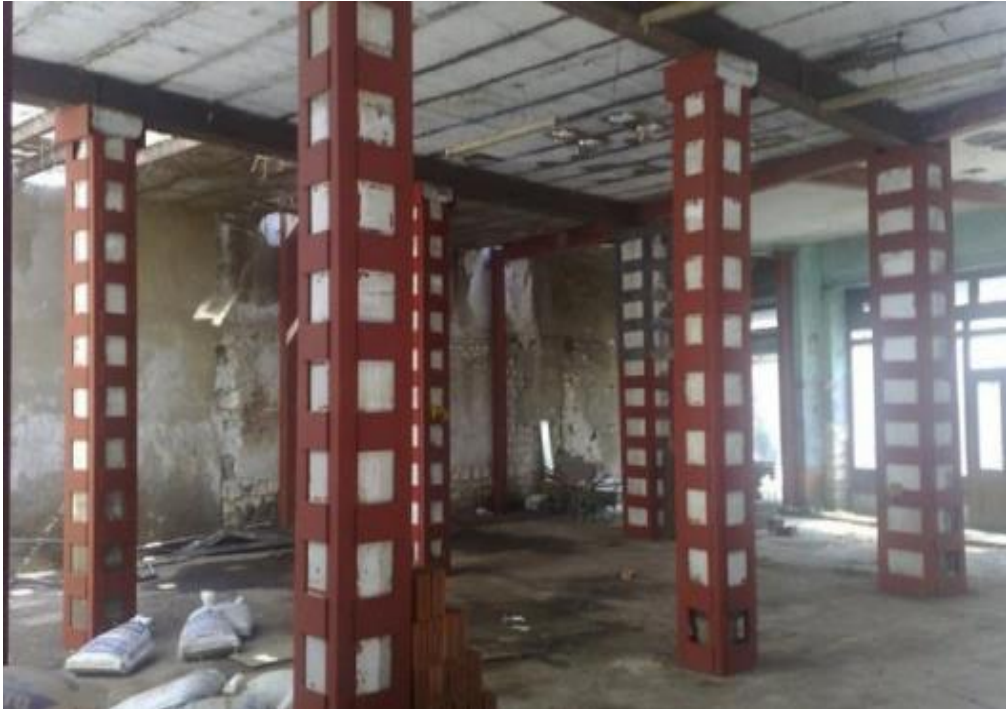
Şekil 4.2. Kolonları çelik kafes içine alarak güçlendirme (Urgancı, 2021)

Kolonları güçlendirmede etkili bir yol olan bu yöntemde, dikdörtgen ya da kare forma sahip kolonların köşelerine takılan köşebentlerin, yatay plakalara kaynaklanması şeklinde uygulanmaktadır (Urgancı, 2021). Çelik kafes içine alınarak güçlendirilme yöntemi uygulanırken köşebentler, plakalar ve kolon yüzeyi arasında hiç boşluk bulunmaması gerekmektedir (Gülmez, 2010). Bu yöntemde kolonlar çelik kafes içine alınarak kolonun aksel yük kapasitesi artırılmakta ve süneklik özelliğinde iyileşme sağlanmaktadır (Raofe, 2019). Uygulanışı oldukça hızlı olan bu yöntem de kolonun rijitliğinde dikkate değer bir değişim olmamaktadır. Uygulama tamamlandığında hasarlı kolonun olası ya da artçı depremlerde çok fazla hasar görmesi engellenerek parçalanıp dağılması önlenmektedir (Bayülke, 1995). Şekil 4.1. de kolonların çelik kafes içine alınarak güçlendirme detayı, Şekil 4.2'de ise uygulama görüntüsü sunulmuştur.

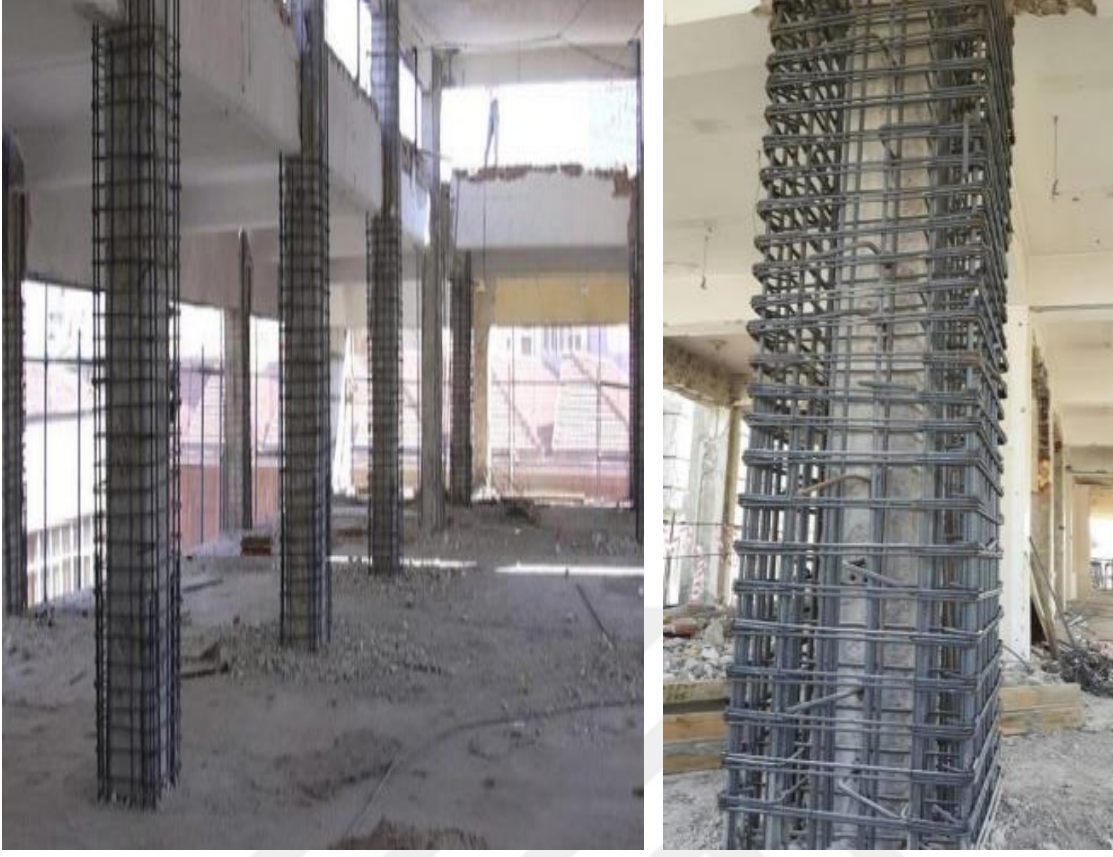
Şekil 4.5. Kolonun mantolama ile güçlendirilmesi (Karapınar, (2020))

Kolonlarda meydana gelen çatlaklar 5 cm geçmediği durumlarda aderansı arttırmak için epoksi reçinesi kullanılmaktadır. (İşler, 2014). Şekil 4.3’de kolonun mantolama ile güçlendirme detayı, Şekil 4.4’de kolonun mantolama ile güçlendirilmesine örnekler, Şekil 4.5’de ise kolonun güçlendirme fotoğrafları verilmiştir.

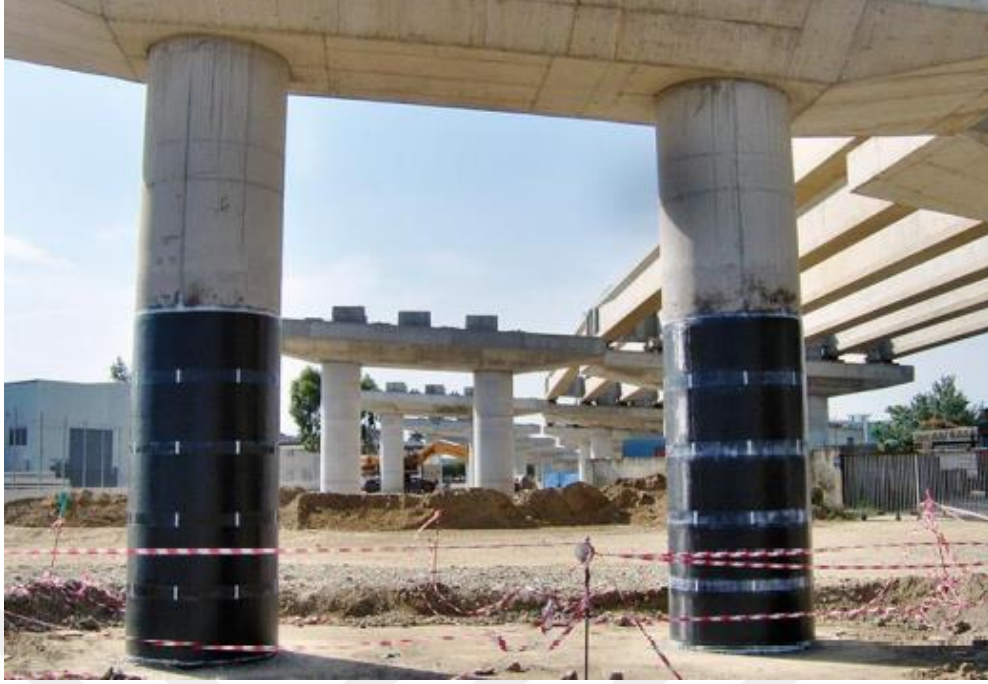
Şekil 4.6. Kolonun Lifli Polimer (LP) Sargı İle Güçlendirilmesi (Urgancı, 2021)

Son yıllarda sıkça kullanılan güçlendirme yöntemlerinden biri de kolonların lifli polimer (LP) ile güçlendirilmesi yöntemidir. Bu yöntemde LP'ler kolonların 4 tarafına yapıştırma yöntemiyle sarılarak uygulanmaktadır (Şekil 4.6, Şekil 4.7). LP'in aşırı derecede dayanıklılığa ve sertlik kabiliyetine sahip olması en büyük tercih sebebi olmaktadır. LP uygulaması yapılırken lifli polimer üretici firmasının belirttiği teknikler kullanılarak yapılmalıdır (Urgancı, 2021). Ayrıca yöntemden en iyi verimi elde etmek için, uygulaması sırasında liflerin zarar görmemesi sağlanmalıdır (Acar, 2020).

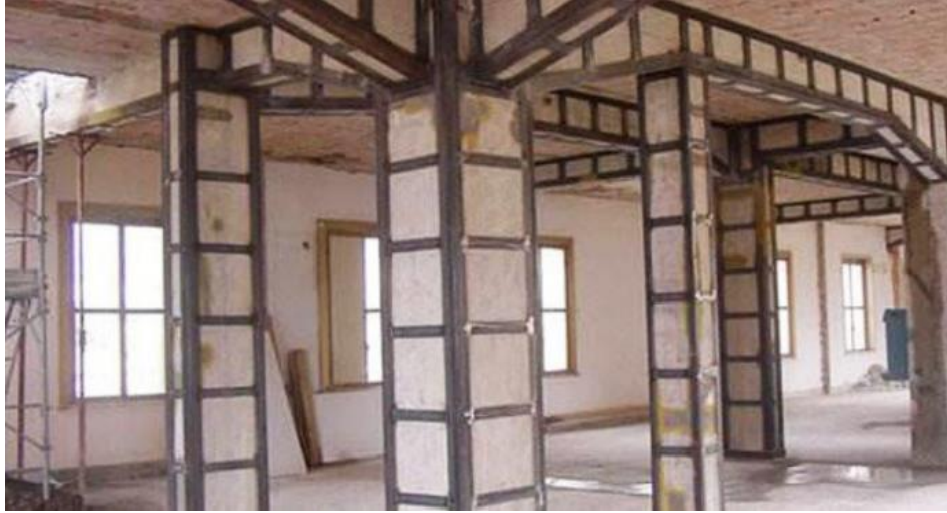
Şekil 4.10. Kirişlerin çelik levhalar ile sararak güçlendirilmesi (Urgancı, 2021)

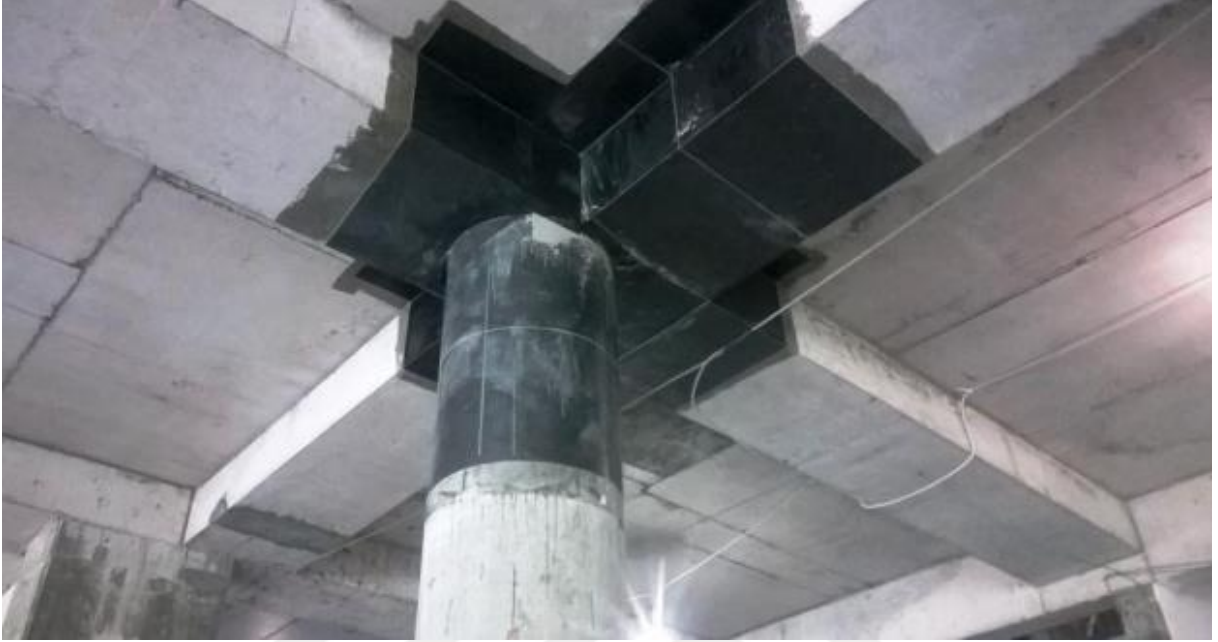
Şekil 4.13. Kirişin lifli polimer ile sarılarak güçlendirilmesi (Urgancı, 2021)

Kiriş güçlendirmede kullanılan yöntemlerden biri de kirişlerin lifli polimer ile sarılarak güçlendirilmesi yöntemidir (Şekil 4.13). Lifli polimer uygulaması hem uygulama kolaylığı hem de iyi bir performans elde edebilmek için oldukça sık kullanılan bir yöntemdir (Öncü, 2011). Bu yöntemde süneklik kabiliyeti ve kesme mukavemetinin iyileştirilmesi amaçlanıyorsa kirişin 4 tarafı da lifli polimerle sarılması gerekmektedir. Böylece alınabilecek verim arttırılabilmektedir. Ayrıca Lifli Polimer uygulaması yapılırken üretici firma tarafından önerilen kullanım şekli ve tekniklerine dikkat edilmelidir (Urgancı, 2021). Lifli polimer uygulamasında ilk olarak uygulama yapılacak kirişin yüzeyi işleme uygun hale getirilmektedir. Ardından kirişin hangi mukavemeti iyileştirilmek isteniyorsa liflerin yönü ve yapıştırılma yeri ona göre seçilmektedir. Bu yöntemde en etkili yapıştırma şekli U harfi

formunda olan uygulama veya kirişin 4 tarafının da lifli polimerle sarılma yöntemidir. Kirişin 4 tarafının lifli polimerle sarılma yöntemi zahmetli bir uygulama olduğu için çok sık tercih edilmemektedir (Ayaz, 2020)

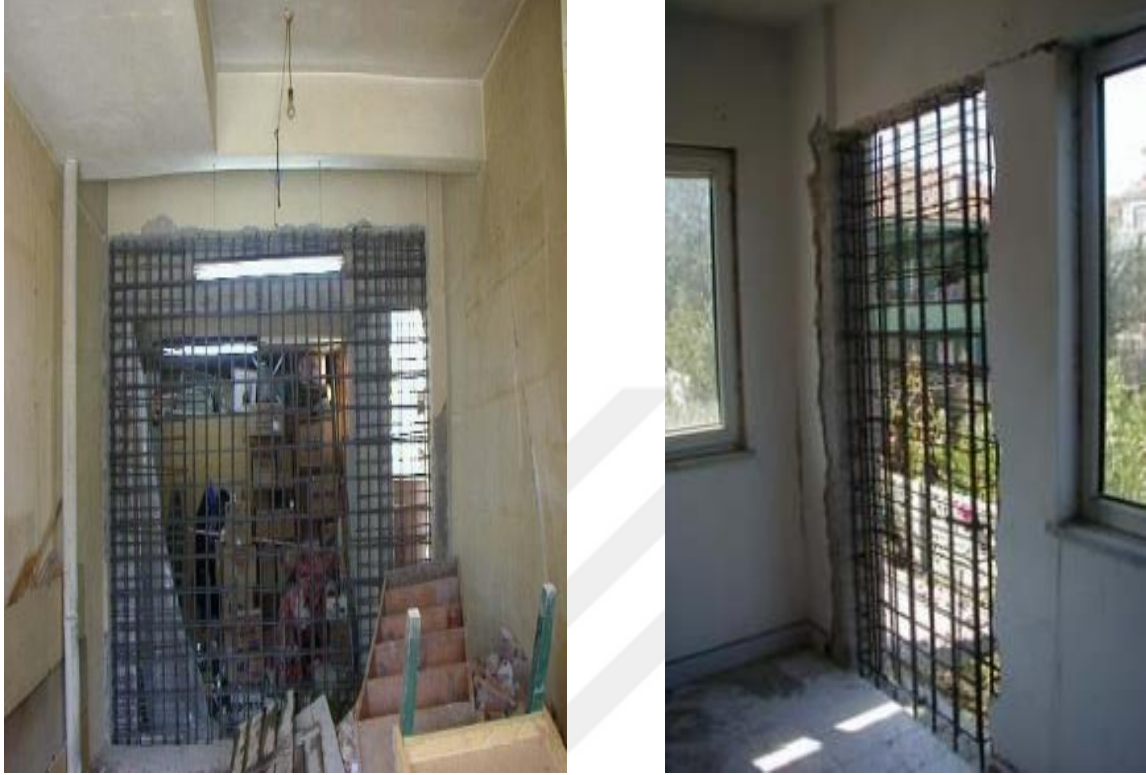
Şekil 4.19. Yerinde dökme perde duvar güçlendirme (Altın, 2008)

Betonarme çerçevelerin yerinde dökme perde duvar ile güçlendirilmesi;

- Çerçeve düzlemi içine betonarme perde eklenmesi
- Çerçeve düzlemine bitişik betonarme perde eklenmesi şeklinde yapılmaktadır.

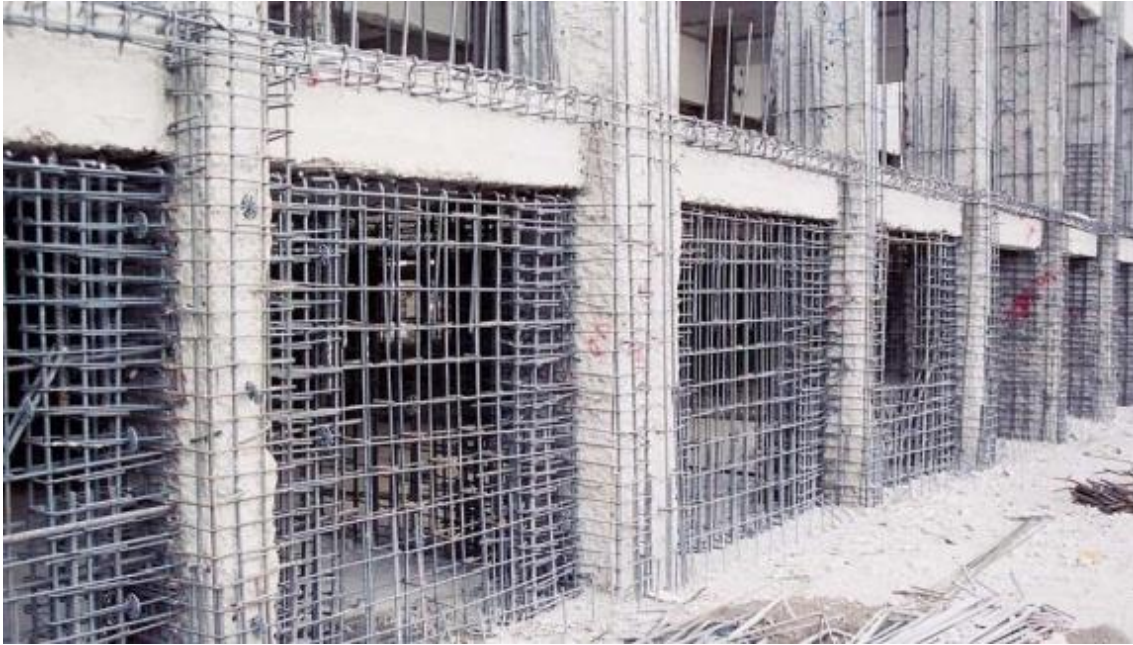
Şekil 4.21. Çerçeve düzlemi içerisine betonarme perde eklenmesi (Urgancı, 2021)

Binaya ilave edilecek perde duvarlar plan düzleminde binanın ağırlık merkezi ve simetrisini değiştirmeyecek biçimde planlanmaktadır. Bu duruma dikkat edilmemesi halinde deprem anında binada burulma etkisi yaşanacak bu nedenle binada hasar ve çökmeler yaşanmaktadır (Acar, 2020). Şekil 4.20’de çerçeve düzlemi içine betonarme perde ekleyerek güçlendirme detayı, Şekil 4.21’de çerçeve düzlemi içerisine betonarme perde eklenmesi fotoğrafı verilmiştir.

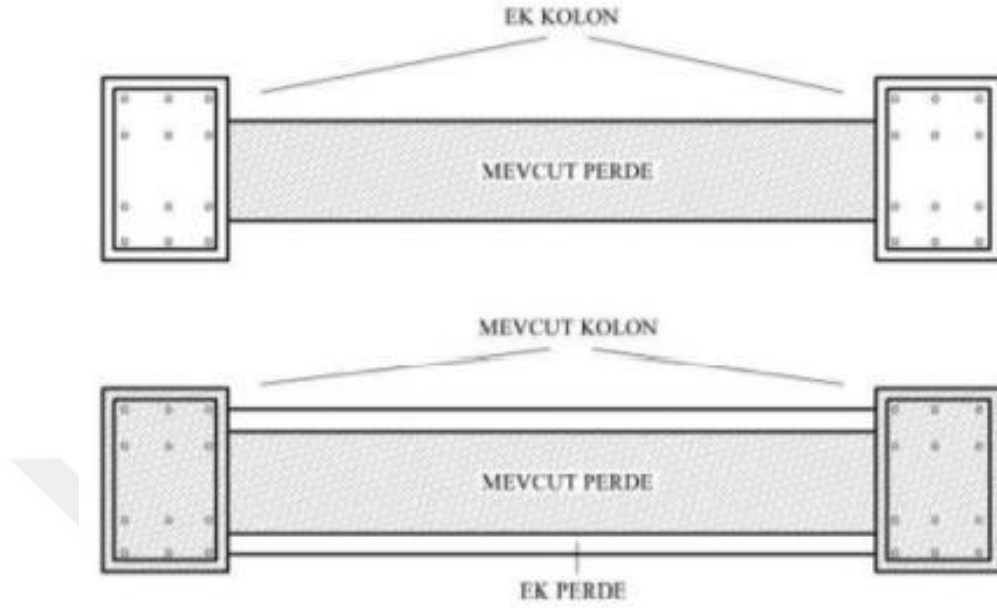
Şekil 4.22. Çerçeve düzlemine bitişik betonarme perde eklenmesi yöntemi (Öncü, 2011)

Güçlendirme sırasında eski perde duvarın gerek eğilme gerekse kesme mukavemetini iyileştirmek amacıyla eski perde sistemine bitişik bir şekilde ön ve arka yüzeye betonarme yerinde dökme tabaka eklenerek daha iyi sonuçlar elde edilmektedir. Çerçeve düzlemine

bitişik betonarme perde eklenmesi yöntemi kesitin çok fazla artması ve maliyet artışından dolayı çok fazla uygulanmamaktadır (Şekil 4.22) (Öncü, 2011).

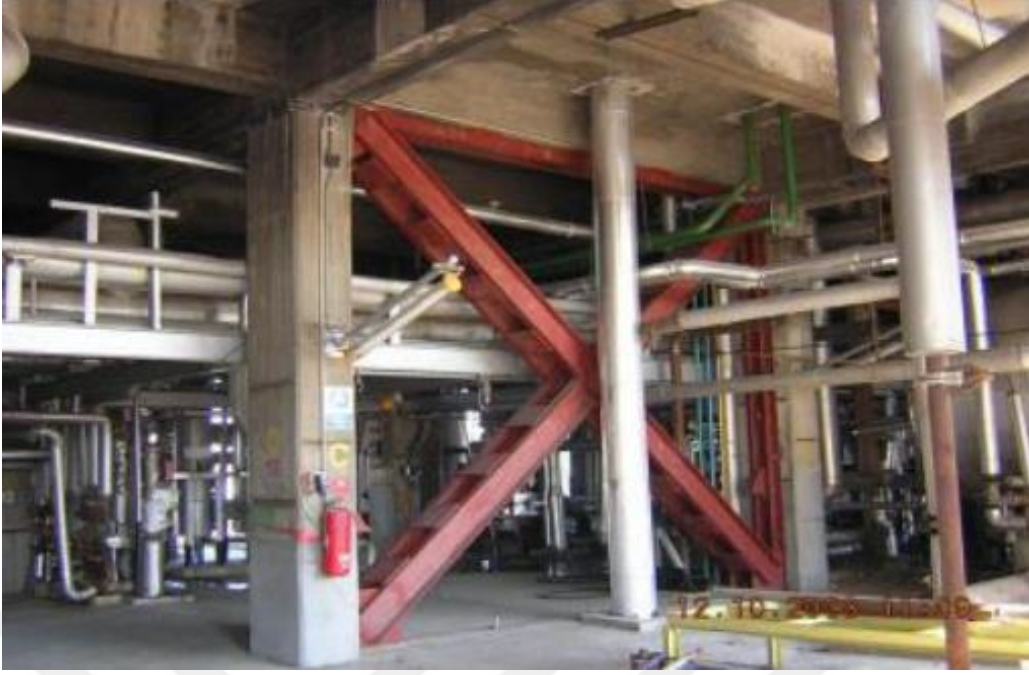
Şekil 4.24. Çelik diyagonal elemanlarla güçlendirme (Öncü, 2011)

Çelik diyagonalle güçlendirme yapılması durumunda beton ve çelik elemanlar arasında yük aktarımının sağlıklı bir şekilde yapıldığına dikkat edilmelidir. Çünkü çelik elemanlar ve beton birleşim noktalarında ciddi derecede basınç ve eğilme kuvvetleri meydana gelmektedir. Eğer yeterli yük akışı sağlanmazsa deprem anında ciddi hasarlara sebep olabilmektedir. Betonun kalitesiz olması durumunda çelik elemanlarda et kalınlığı fazla olan köşe plakları kullanılmaktadır (Karaca, 2022). Şekil 4.24’de çelik diyagonal elemanlarla güçlendirme yöntemine ait bir fotoğraf verilmiştir.

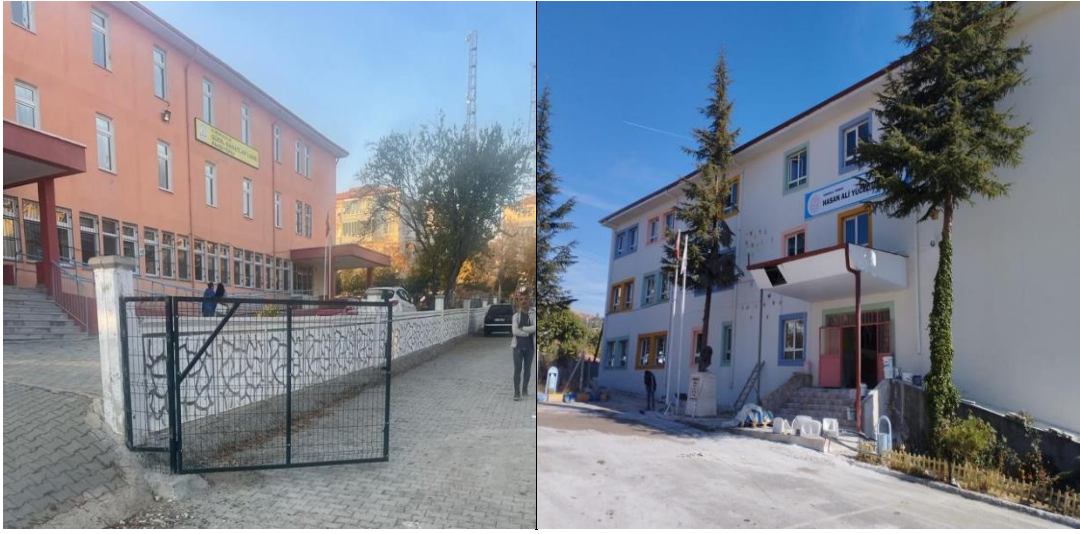
Çalışma kapsamında incelenen Hasan Ali Yücel İlkokulu 2001 yılında eğitim öğretime başlamıştır. Okul bodrum, Zemin+2 katan oluşmaktadır. Eğitim kurumuna yapılan güçlendirme çalışması 2019 yılında başlamış, aynı yıl içerisinde tamamlanmıştır. Yapının eski hali Şekil 5.1a'da güçlendirme sonrası hali ise Şekil 1b'de verilmiştir. Dikdörtgen formda tasarlanan binaya ilk defa güçlendirme çalışması yapılmıştır. Hasan Ali Yücel İlkokulu döneminin yönetmelikleri esas alınarak yapılmıştır.

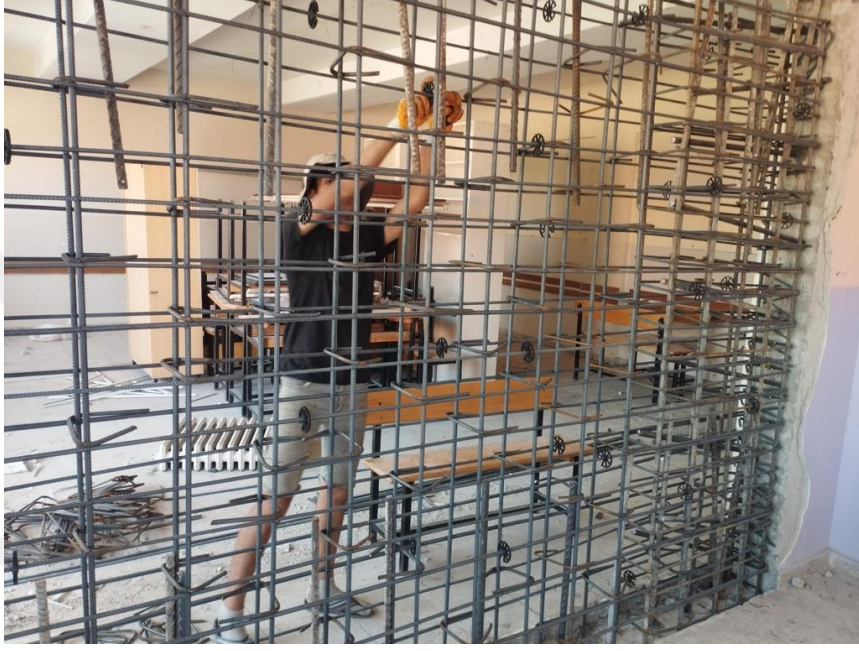
Şekil 5.2. Yerinde dökme perde duvar uygulaması

yapıldığını bildirmişlerdir. Bodrum katta 4 yerde güçlendirme çalışması yapılmıştır. Bu yerinde dökme perde duvarların 2 adedi 30 cm x 200 cm boyutunda ve 8 ve 10 aksında yer almaktadır. Diğer 2 adedi ise 30 cm x 400 cm boyutunda ve A ve G akslarında bulunmaktadır. Yapılan yerinde dökme perde kolonlar (Şekil 5.2) yapının düzeninde herhangi bir değişikliğe neden olmamıştır. Bunun yanı sıra duvarlar ve tavanlara boya uygulaması, zeminde bazı alanlara karo mozaik, bazı alanlara ise laminant parke uygulaması yapılmıştır (Şekil 5.3) .

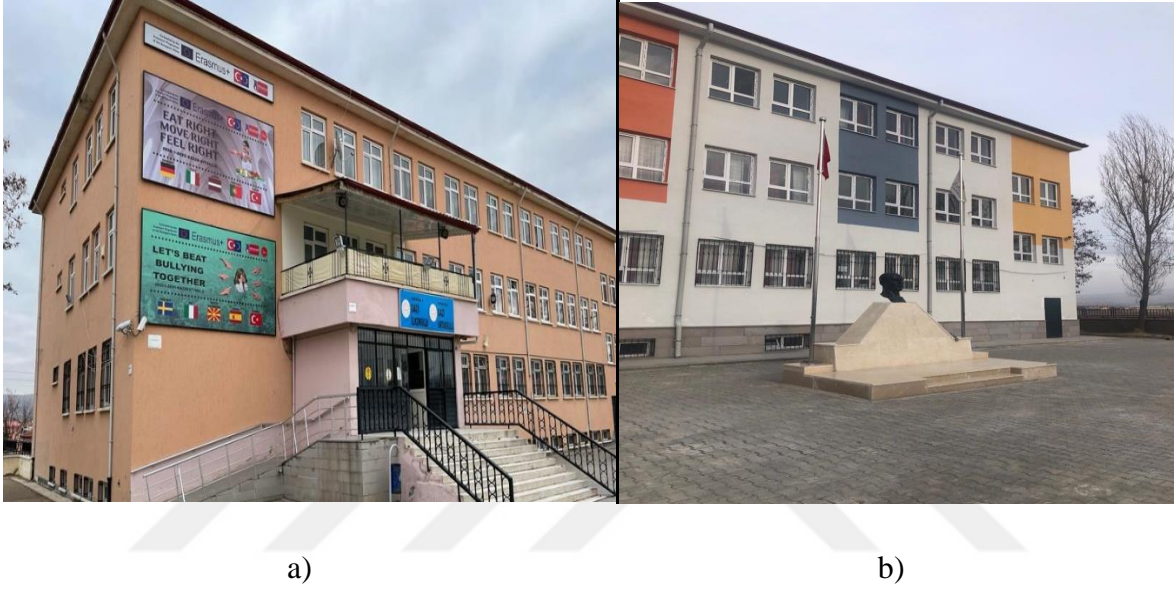
Şekil 5.8. a) Okulun eski hali, b) Okulun yeni hali

Çalışma kapsamında incelenen Gazi İlköğretim okulu 2000 yılında eğitim öğretime başlamıştır. Okul bodrum, Zemin+2 katan oluşmaktadır. Eğitim kurumuna yapılan güçlendirme çalışması 2016 yılı Mayıs ayında başlamış, aynı yılın eylül ayında tamamlanmıştır. Yapının eski hali Şekil 5.8a'da, yeni hali ise Şekil 5.8b'de verilmiştir. Dikdörtgen formda tasarlanan binaya ilk defa güçlendirme çalışması yapılmıştır. Gazi İlköğretim Okulu döneminin yönetmelikleri esas alınarak yapılmıştır.

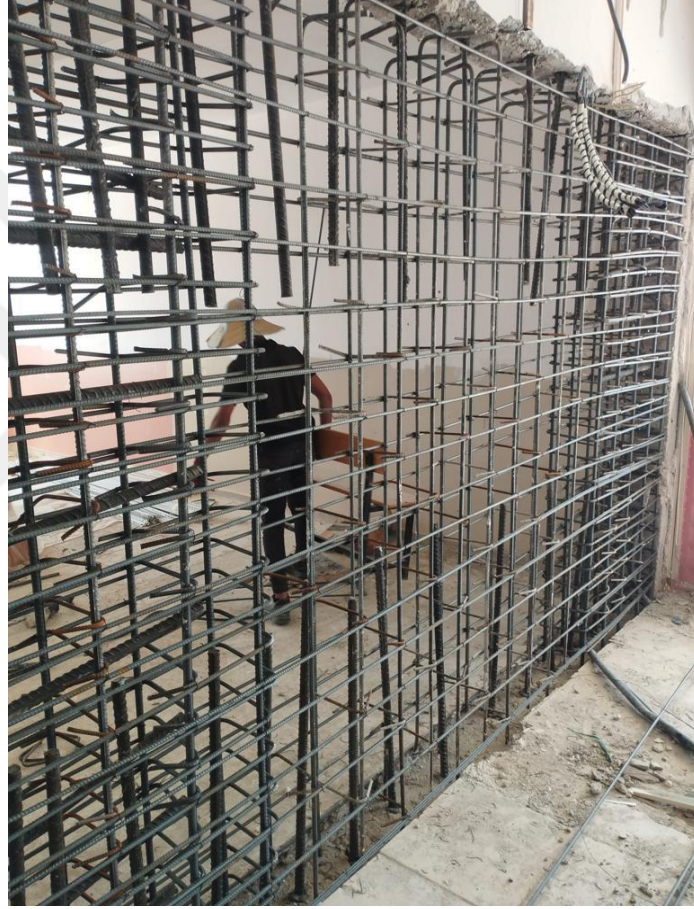
Şekil 5.10. Zemin kat güçlendirme uygulaması

Zemin katta 4 adet yerinde dökme perde duvar uygulaması yapılmıştır. Bu uygulamalarda 2 adedi yangın merdiveni ve kat merdiveni güçlendirmesi şeklinde ve bodrum katta uygulanan güçlendirmenin devamı şeklindedir. Şekil 5.10'de zemin kata yapılan güçlendirmenin görseli sunulmuştur.

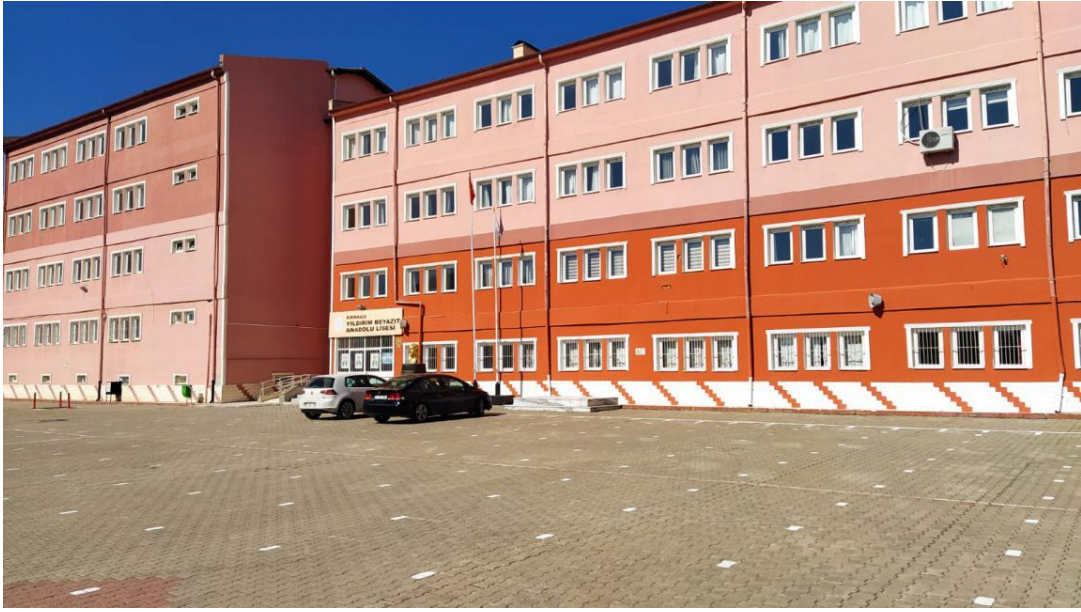
Şekil 5.14. Yıldırım Beyazıt Anadolu Lisesi mevcut durum

Çalışma kapsamında incelenen Yıldırım Beyazıt Anadolu Lisesi 1995 yılında eğitim öğretime başlamıştır. Okul bodrum, Zemin+2 katan oluşmaktadır. Eğitim kurumuna yapılan güçlendirme çalışması 2020 yılı haziran ayında başlamış, aynı yılın ekim ayında tamamlanmıştır. Yapının günümüzdeki durumu Şekil 5.14'de verilmiştir. Dikdörtgen formda tasarlanan binaya ilk defa güçlendirme çalışması yapılmıştır. Yıldırım Beyazıt Anadolu Lisesi döneminin yönetmelikleri esas alınarak yapılmıştır.

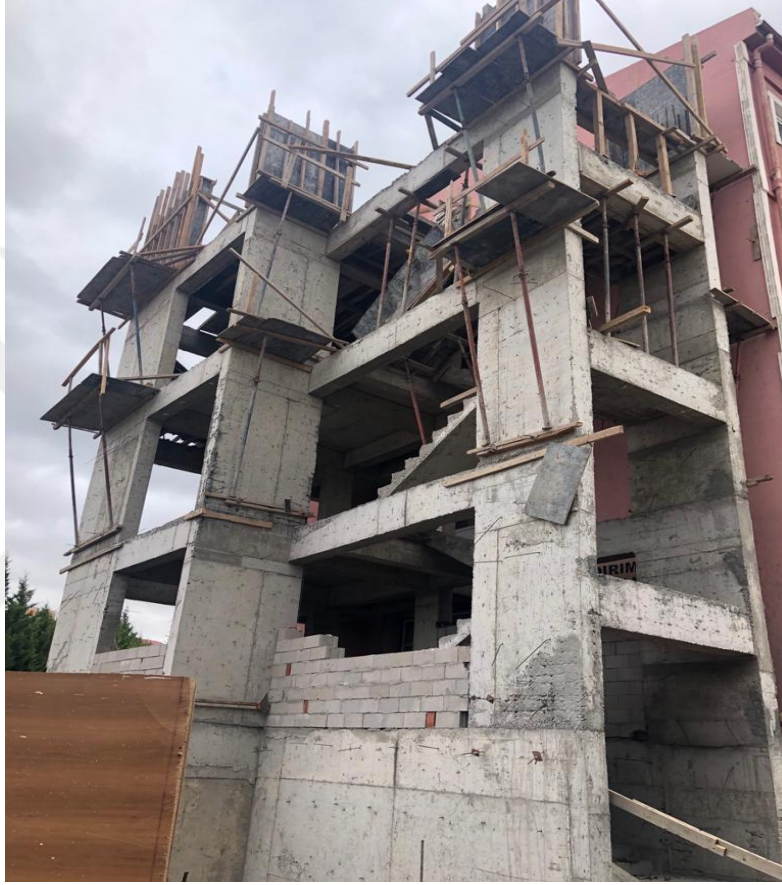
Şekil 5.18. Binaya bitişik oluşturulan mahal

İkinci kat incelendiğinde, kat 25.80 m boy x 15.50 m ene sahiptir. Bodrum kat taban alanı 399.9 m²'dir. Katta müdür yardımcısı odası, 6 adet derslik, 2 adet Wc, öğretmenler odası, fizik ve kimya laboratuvarı ve kat merdiveni bulunmaktadır. Binada, bina yanına bitişik bir şekilde engelli asansörü, depo, hol ve yangın merdiveninden oluşan bir mahal oluşturulmuştur (Şekil 5.18). Bunun yanı sıra bay mescidin duvarı yıkılarak yeni duvar yapılmıştır.

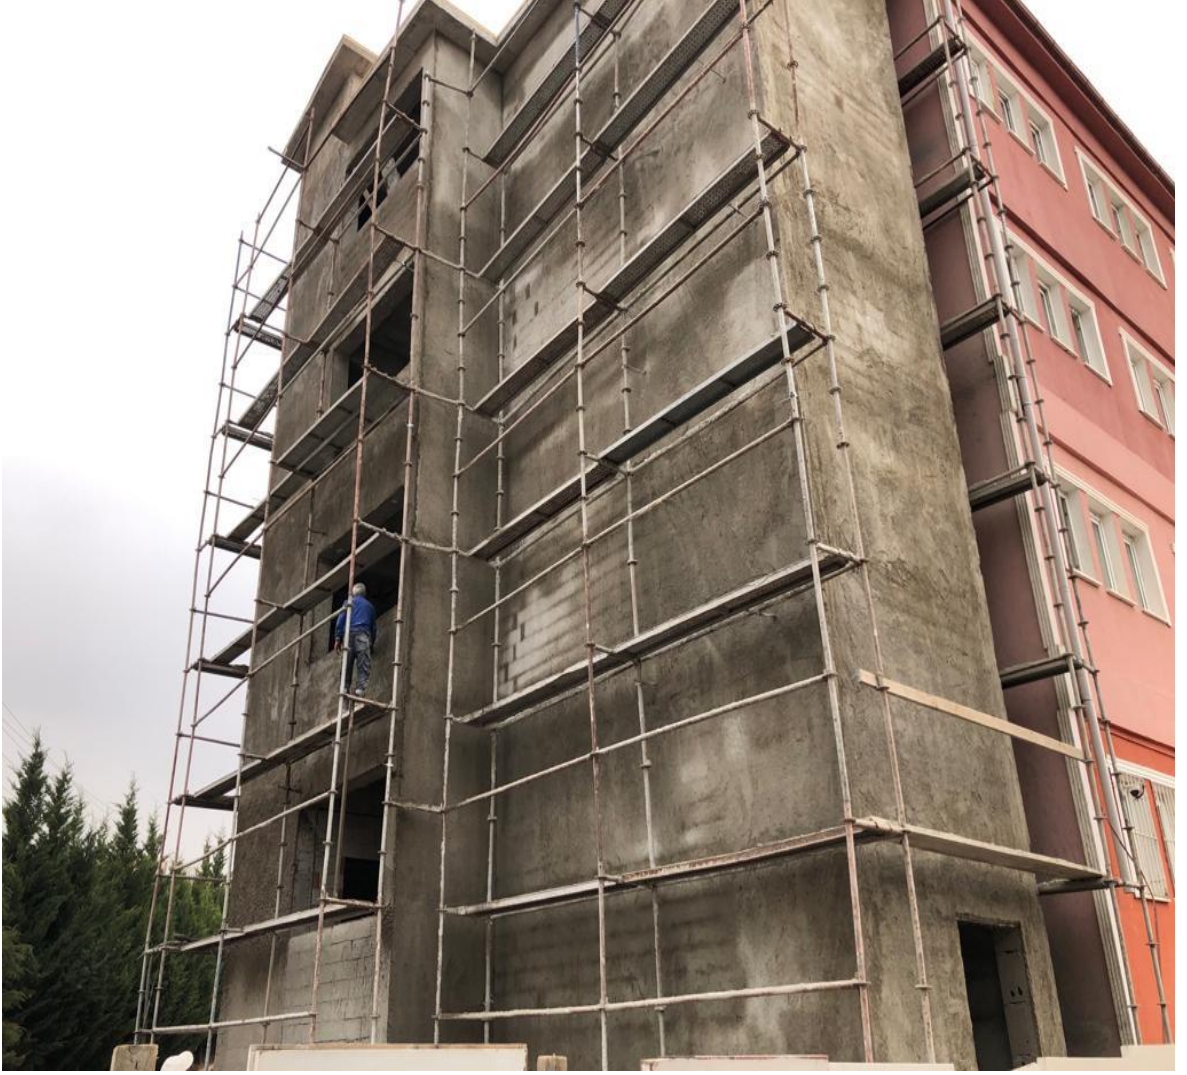
Şekil 5.20. Binaya bitişik ek mahale yapılan sıva uygulaması

Üçüncü kat incelendiğinde, kat 25.80 m boy x 15.50 m enine sahiptir. Üçüncü kat taban alanı 399.9 m²'dir. Katta 11 adet derslik, 2 adet Wc, oda ve kat merdiveni bulunmaktadır. Binada, bina yanına bitişik bir şekilde engelli asansörü, depo, hol ve yangın merdiveninden oluşan bir mahal oluşturulmuştur (Şekil 5.20).
